某地铁区间盾构法施工隧道事故实例与分析

摘要: 某地铁区间在施工过程中发生漏水事故, 致使区间右线隧道被淹、管片破损。对事故的工程概况、事故发生经过及抢险措施进行了介绍, 并详细分析了漏水事故后地表沉降监测数据、管片变形监测数据。盾构掘进过程中, 盾构机的纠偏要缓慢进行, 避免对已施工管片造成损害。

Introduction and analysis of an accident in a shield tunnel

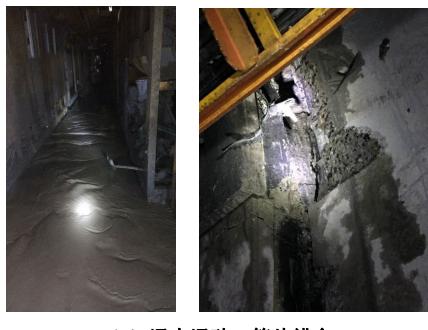
图 2 A—B 区间涌水涌砂事故

2015 年 3 月 29 日 22:30 左右, 在 A—B 区间右线掘进至第 345 环时, 施工人员发现在第 343 环与第 344 环环缝 5 点钟位置出现了漏水现象, 该处盾构覆土深度为 15.5 m, 位于⑧₁ 层粉质黏土, 局部处于⑧₂ 层砂质粉土层。刚开始肉眼观测漏水点漏出的是同步注浆的浆液, 随后逐步带有泥砂。施工方立即采用海绵、棉被进行封堵, 在第 340 环位置注双液浆, 并布置加强地面变形监测, 同时对地面可能影响位置进行了封闭围挡。因当时水压较大, 30 min 左右未见效果, 接着在第 338、第 339 环处管片整环约 2 点位置出现了较大错台, 在 20~30 cm 左右。随后环缝螺栓发生断裂, 透水险情进一步发展成涌水、涌砂, 险情进一步扩大, 如图 2 所示。

(a) 涌水涌砂、管片错台

(b) 地表大面积沉降

应急指挥小组制定了隧道内水泥压填渗水点、地面引孔注浆的抢险方案。凌晨 1:30 左右, 地面第一台钻机就位, 并开始进行引孔注浆。

30 日 2:30, 由于水量过大, 盾构隧道内电瓶车已不能到达盾构机盾尾处, 抢险物资由人工搬运至台车前方渗水处, 采用袋装水泥压填渗水点。

30 日 6:30, 由于水量过大, 台车前方管片出现下沉碎裂情况, 抢险人员已无法进入隧道内抢险, 应急指挥小组决定将抢险人员撤出, 在第 250 环处设置水泥袋围堰堵水, 在第 100 环处设置混凝土封闭墙。

30 日 9:30 左右, 地面注浆机达到 10 台, 后续进场 18 台注浆机, 在盾构机外围 2 m 处, 共布设 57 个注浆孔, 孔深在 25~28 m 之间, 截至 4 月 2 日 14:00, 共注双液浆 2660 m³。

30 日 15:00, 洞内第 250 环水泥围堰堆筑完成, 围堰后方水位上升得到控制, 18:00 开始进行地泵泵管安装、架体搭设、模板安装; 31 日 19:00 正式浇筑封闭墙混凝土, 4 月 1 日 4:10, 143 m³ 混凝土封闭墙浇筑完毕, 19:00 左右分别在 2 点钟位置和正中心位置开始向隧道内注水。

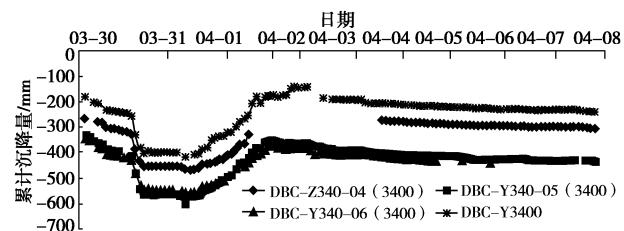
图 4 地表沉降监测点时程曲线

图 4 所示为地表监测点累计沉降量随时间的变化曲线。可以看出, 采取注浆措施后, 地表沉降得到遏制, 随后有隆起趋势, 后期达到稳定。截止至 31 日 11:00, 地面监测点 DBC-340-5、DBC-340-6、DBC-340-7 地表沉降数据已经逐步趋于稳定, 最大沉降量在 DBC-340-6 号点为 -57.38 cm。

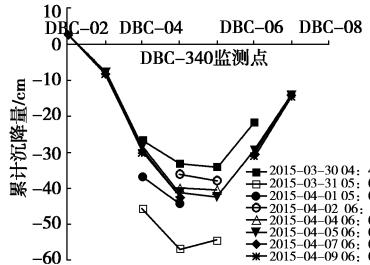
图5 地表横断面沉降曲线

图5所示为隧道横断面沉降曲线，盾构机位置处地表沉降最大，两侧沉降逐渐减小。从3月30日—31日，地表沉降的增加量最大，随着注浆量的增加，地表隆起，后期沉降值基本稳定。

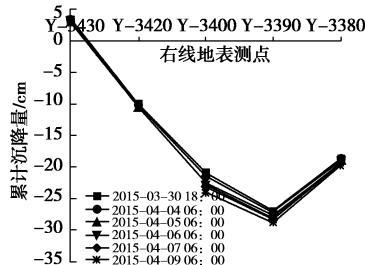
图6 地表纵断面沉降曲线

图6所示为右线隧道纵断面地表沉降曲线，监测点Y-3390位置处的沉降值最大，该位置处于隧道盾尾位置，最大沉降量为-28.81 cm。

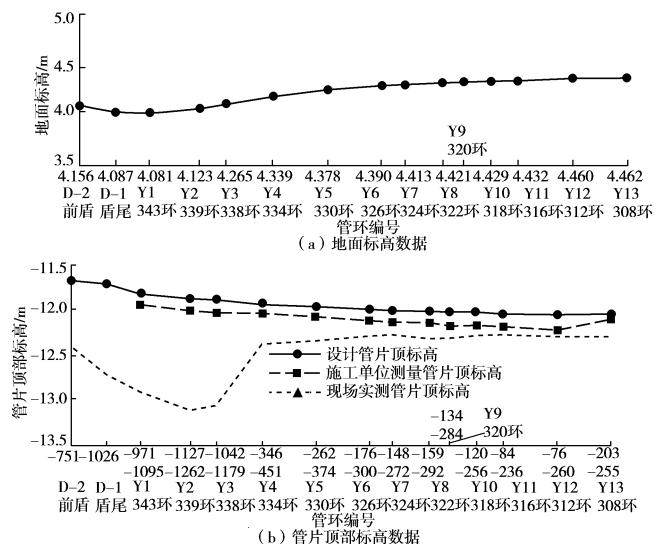
图8 管片顶部标高探查结果

探孔前首先根据坐标现场放点，并量测点位标高，如图8(a)所示，从现状地面标高显示，盾构机至第

326环约18环管片对应的地表沉降较大。

图8(b)所示为管片顶部3号测点的纵向变化曲线，可以看出，盾构机前盾位置较设计标高沉降了751 mm，盾尾处沉降了1026 mm。已施工隧道管片沉降最大位置发生在第338环和第339环，最大沉降量为1262 mm。图9所示为管片横断面探查结果，盾构机整体下沉，盾尾处最大沉降量为1026 mm。管片破损范围集中在Y1~Y6断面(第343~326环，共18环)。第338环和第339环破损最为严重。

探测断面Y6~Y13(第326~308环，共19环)虽较施工单位提供管片实测数据沉降约120 mm(较设计值沉降约250 mm)，但管片顶高程趋势合理。

a) 盾构机在进行纠偏过程中, 强制纠偏, 导致管片角部应力集中, 出现破裂。同时, 施工班组未能及时发现管片碎裂问题, 形成涌水、涌砂。

b) 事发地段, 埋深较大, 隧道底部处于含水量较大、透水性强的砂质粉土透镜体, 易在管片破损处出现透水事故。

漏水事故抢险完成后，需要对右线漏水段隧道进行修复。拟采用明挖法修复破损的管片，修复之前需首先对区间管片进行探查，进而确定明挖修复段的长度。
