# 复合地层盾构隧道管片施工病害特征及成因分析

**摘要:** 上软下硬复合地层盾构隧道施工, 极易发生管片裂损病害, 对盾构隧道长期安全影响显著。以某地铁盾构隧道为依托, 针对施工阶段管片裂损情况进行了大量现场调查, 总结归纳了管片裂损分布规律及裂损特征。在此基础上, 采用理论分析和扩展有限单元法, 系统分析了管片裂损的成因机制。研究结果表明: 盾构隧道管片衬砌裂损按照所占比例由大到小依次为环向区域性剥落、纵向裂纹、边角部裂损, 环向区域性剥落和纵向裂纹属于结构性裂损, 边角部裂损属于材料性裂损。纵向裂纹与千斤顶推力和接触面不平整有关, 其产生及扩展多沿千斤顶推力分界面分布, 裂纹扩展是能量积累—释放的往复过程, 表现出台阶式渐进递增的特点, 开裂机制为受拉破坏。环向区域性剥落与环间错台有关, 与榫槽径向允许位移量 8 mm 相等的错台高差是管片发生环向区域性剥落的临界值。在上软下硬复合地层采用错缝拼装进行盾构隧道施工时, 应避免使用带榫管片或减小管片榫槽深度。

## Disease characteristics and causes analysis of segments of shield tunnels in composite stratum during construction

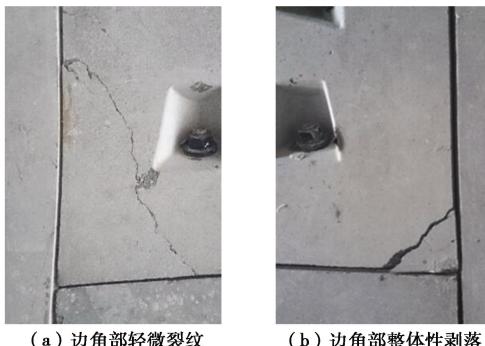
图 4 边角部裂损

边角部裂损是盾构隧道施工过程中常见的一种病害, 出现在管片 4 个边角处, 以管片掘进方向后缘角部居多, 表现为轻微裂纹, 如图 4 所示。

边角部裂损长度统计结果见表 2, 边角部裂损长度最大值为 628 mm, 最小值为 103 mm, 平均值为 312 mm。图 7 是边角部裂损长度分布图, 可以看出, 边角部裂损长度较小, 多集中在 200~400 mm 范围, 裂损长度离散程度较高。通过裂纹深度检测仪测量发现, 边角部裂纹深度均较浅, 由该裂纹产生的混凝土掉块, 仅为混凝土保护层的部分脱落, 属于材料性裂损。管片在吊装或运输过程中受到不可预见的外力作用, 造成管片内部出现一定程度的微裂损, 施工期不良荷载使管片微裂损程度进一步提高, 造成边角部裂损出现。

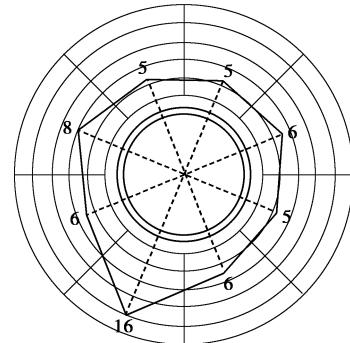
图 5 边角部裂损沿着管片环分布图

将整环管片等分成 8 个区域, 统计每个区域的边角部裂损数量, 记录在该区域中心位置(下同), 得到边角部裂损沿着管片环分布图, 如图 5 所示。可以看出, 边角部裂损在整环管片各区域均有发生, 在拱底左 45° 区域分布最广, 在其余区域分布均匀。

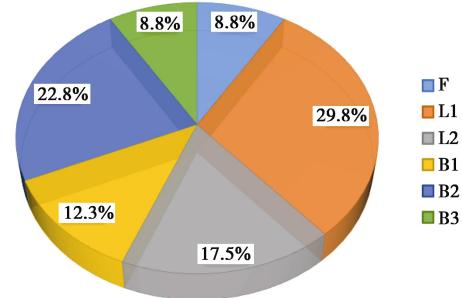
图 6 边角部裂损管片分布比例图

边角部裂损在各型管片分布比如图 6 所示, 图中 F、L1、L2、B1、B2、B3 分别表示封顶块、邻接块和标准块管片(下同)。边角部裂损在 F 块与 B3 块中所占比例最小, 在 L1 块所占比例最大。边角部裂损在 L1 块、L2 块占比之和达到 47.3%, 相比其他管片, 边角部裂损在邻接块出现的可能性更大。其原因为, 一方面管片拼装误差、地层不均匀沉降等原因的存在, 导致 L1 块与 L2 块间插入角减小。另一方面, 在上软下硬地层, 盾构机姿态不易控制。管片拼装过

程中, F 块容易与 L1 块、L2 块边角部发生碰撞, 导致 L1 块、L2 块边角部混凝土脱落, 发生边角部裂损病害。

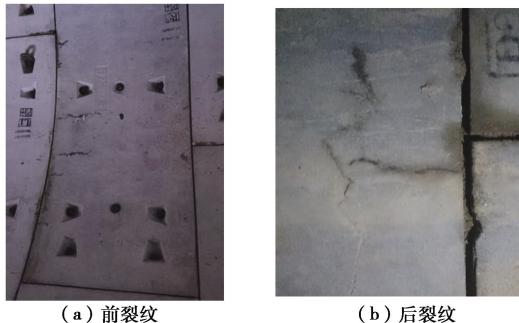
图 8 纵向裂纹

纵向裂纹是盾构隧道施工中最常见病害形式, 本次调查共发现两类纵向裂纹——纵向前裂纹和纵向后裂纹, 所占比例分别为 53%, 47%。纵向前裂纹始于管片掘进方向前部环向边缘, 紧邻管片凸榫, 沿幅宽

方向向后扩展,集中出现在相邻管片纵向接缝的附近,如图 8 (a) 所示。后裂纹始于管片掘进方向后部环向边缘,紧邻管片凹槽,沿幅宽方向向前扩展,集中出现在相邻管片纵向接缝的附近,如图 8 (b) 所示。两类裂纹均表现出明显的区域集中性,沿环向多位于手孔两侧,较少出现裂纹穿越手孔的现象。

纵向裂纹分为纵向裂纹前裂纹、后裂纹两种类型, 其产生原因与管片环间接触面不平整有关。纵向前裂纹多出现在相邻管片环的纵向接缝的前方, 沿着幅宽方向向后扩展, 纵向后裂纹多出现在相临管片环的纵向接缝附近, 沿着幅宽方向向前扩展。由于拼装精度不佳, 相邻环管片出现纵向不平整接触面, 在极端情况下甚至会出现纵向错台或者喇叭口不良接触, 造成目标管片局部悬空, 如图 23 (a)、(b) 所示。

当相邻环管片出现图 23 (a) 所示的纵向错台不良接触, 目标管片则受到非均匀反力约束, 在千斤顶推力的作用下前部受弯, 进而在管片前部区域产生局部拉应力集中现象, 当其最大主应力超过其抗拉强度时引起管片开裂破坏, 形成纵向前裂纹, 由于错台处应力集中最明显, 此处则出现最长前裂纹。当相邻环管片出现图 23 (b) 所示的“喇叭口”接触, 目标管片则受到梯形约束反力作用, 在千斤顶推力作用下, 在千斤顶推力的作用下后部受弯, 进而在管片后缘产生局部应力集中现象, 当其最大主应力超过其抗拉强度时引起管片开裂破坏。此外, 如千斤顶存在推力过大、推力不均、推力偏心、推力偏角等不良荷载条件时, 这两种弯曲作用将被显著放大, 将极大的加剧管片开裂过程。

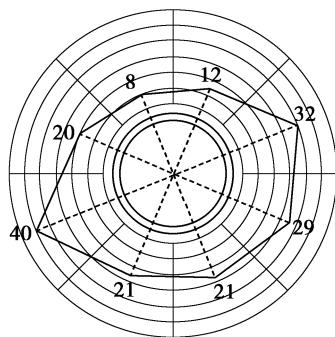
图 9 纵向裂纹沿着管片环分布图

纵向裂纹沿着管片环分布如图 9 所示,纵向裂纹在整环管片各区域均有发生,其形状关于圆心大致呈中心对称分布。该裂纹主要集中在左、右拱腰,拱顶分布最少。

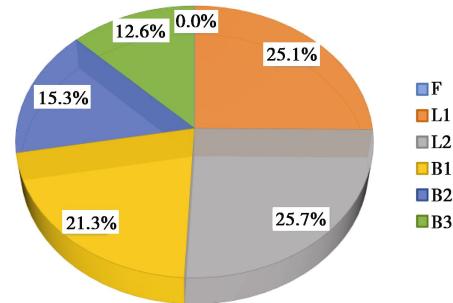
图 10 纵向裂纹管片分布比例图

纵向裂纹在各型管片分布比如图 10 所示,纵向裂纹未出现在 F 块中,该裂纹在 L1 块、L2 块中所占

比例较大,分别为 25.1%, 25.7%远大于在其他管片中比例。纵向裂纹在 L1 块、L2 块所占比例之和达到 50.8%,相比其他管片,纵向裂纹在邻接块出现的可能性更大。

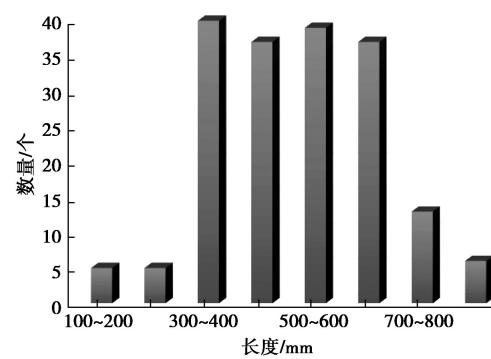
图 11 纵向裂纹长度分布图

纵向裂纹的长度分布如图 11 所示,裂纹多集中在 300~700 mm 区间,表现出非常明显的正态分布特征。纵向最长裂纹为 1100 mm,近乎贯穿管片幅宽方向,若在列车振动和地震荷载作用下,裂纹进一步扩展,将会对管片产生严重的结构性破坏。

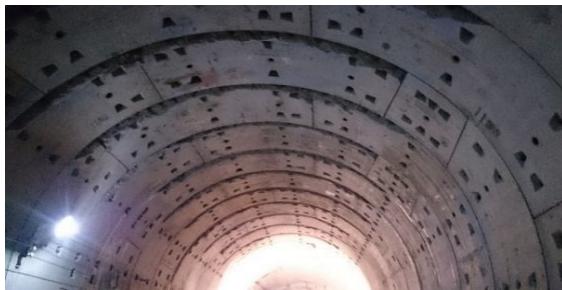
图 12 环向区域性剥落

一般情况下,环向区域性剥落在盾构隧道中较少出现,但是在调查区间却发现了大量的环向区域性剥落病害,具有出明显的空间连续性特征,如图 12 所示。环向区域性剥落位于管片掘进方向后缘,沿环缝分布于拱顶,表现为较为严重的块状剥落。该剥落区域深度一般止于凹槽内缘,宽度最大延伸至手孔边缘长度。

环向区域性剥落平均弧长为 1443 mm, 接近管片内弧长度的一半, 其最大值达到 3190 mm, 已遍布管片环向后缘, 并延伸至相邻管片。管片手孔距离边缘 196 mm, 区域性剥落宽度平均值为 183 mm, 已基本接近手孔外缘, 一旦管片后缘凹槽处产生区域性剥落, 其破损影响均会扩展至手孔位置, 部分脱落区域宽度最大值达到了 230 mm, 已延伸至手孔内边缘, 对管片产生更为严重的结构性破坏。

落通常出现在管片环间错台较大的位置, 以错台高差8 mm为界, 当环间错台量超过8 mm以后, 出现环向区域性剥落的数量急剧增大, 占比高达到82.3%。说明8 mm错台高差是管片发生环向区域性剥落的临界值。

通过对比管片的设计资料发现, 管片榫槽的径向允许位移值恰好同为8 mm。当错台高差在8 mm范围内时, 在错台量逐渐增大至8 mm的过程中, 相邻环管片间可以在径向进行一定程度的自由位移, 由此产生应力集中程度并未显著超出管片的抗拉强度, 管片剥落数量较少。当错台量超过8 mm时, 相邻环管片间在径向的自由位移受到榫槽的约束, 引起管片凹槽内侧应力集中程度升高, 且该部位为素混凝土, 内部并未配置钢筋抵抗开裂, 在相邻管片凸榫端的剪切作用下管片凹槽破损脱落, 剪切断面位于凸榫与凹槽的边界处。并随着错台高差的增大, 破损区域进一步扩展形成了横贯拱顶的环向破损、脱落。

管片结构设置榫槽、采用错缝拼装形式虽然能够在一定程度上增强隧道结构的纵向刚度, 但也同时会大幅度提高结构对拼装精度的敏感性, 一旦出现超过限值的拼装误差, 会使管片凹槽区域应力集中程度骤增, 形成裂纹, 甚至出现整体性脱落。在上软下硬地层采用错缝拼装进行盾构隧道施工时, 应避免使用带榫管片或合理调整管片榫槽参数。

(3) 环向区域性剥落多位于拱顶左右45°范围内, 呈现出明显的空间连续性, 是施工期最严重的病害。环向区域性剥落与管片环间错台有关, 与榫槽径向允许位移量8 mm相等的错台高差是管片发生环向区域性剥落的临界值, 控制环间错台高差在榫槽径向允许位移量以内, 可大幅减小环向区域性剥落发生的概率。

(4) 在上软下硬地层采用错缝拼装进行盾构隧道施工时, 为减少管片裂损病害的发生, 应避免使用带榫管片或合理调整管片榫槽参数。

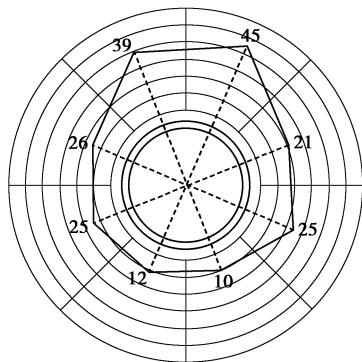
图 13 环向区域性剥落沿着管片环分布图

环向区域性剥落沿着管片环分布如图 13 所示, 环向区域性剥落集中分布在拱顶左、右 45° 范围, 在拱底分布最少, 在左、右拱腰分布相当。

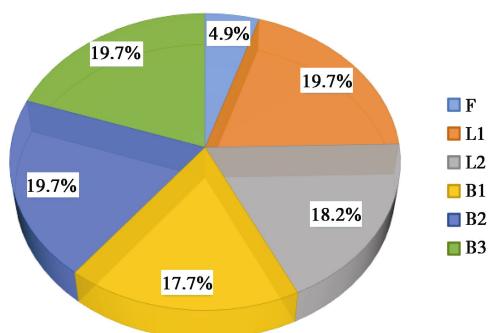
图 14 环向区域性剥落管片分布比例图

环向区域性剥落在各型管片分布比如图 14 所示, 环向区域性剥落在 F 块分布比例最低, 仅为 4.9%, 在其他块中的比例大致相等。其原因为, F 块长度较短, 在环向螺栓约束下, 相邻管片错台对管片凹槽的剪切作用不明显, 因而其出现数量最少, 剥落程度最弱。

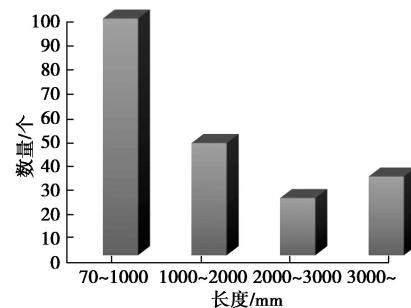
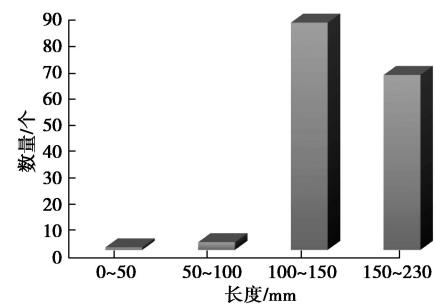
环向区域性剥落长度、宽度分布如图 15, 16 所示, 环向裂缝长度集中在 70~1000 mm 区间, 长度整体偏小, 宽度集中在 100~230 mm 区间, 宽度整体偏大, 环向区域性剥落形状接近短条形。

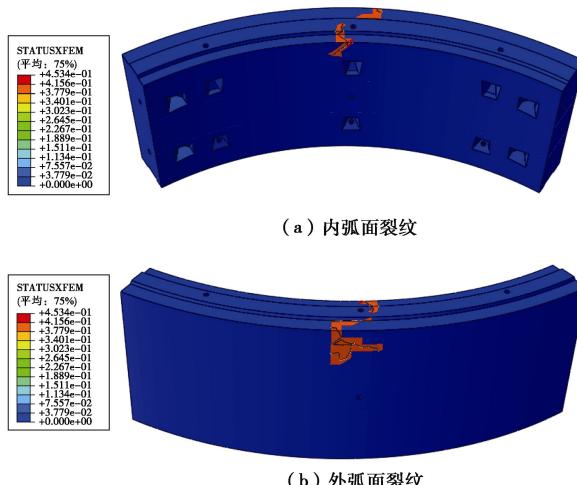
图 19 管片裂纹形态图

千斤顶推力不均情况下, 目标管片裂纹分布如图 19 所示, 受千斤顶推力不均影响, 裂纹集中出现在管片中部位位置, 位于千斤顶推力分区边界附近, 其中内弧面出现一条与管片边缘呈 45° 的纵向裂纹, 外弧面出现多条纵向裂纹, 顶面裂纹由内弧面沿径向方向向外弧面扩展, 但未贯穿管片。管片裂纹内弧面裂纹与现场调查中普遍出现的纵向前裂纹分布位置及形态吻合, 由此可以断定, 施工过程中的千斤顶推力不均是造成管片前裂纹的主要原因之一。

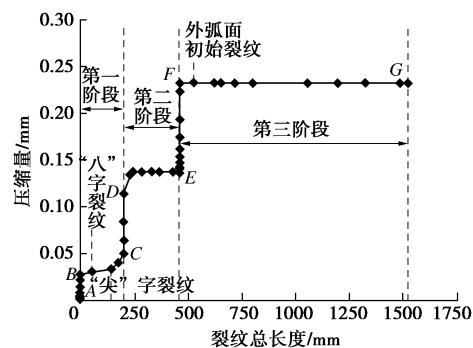
图 20 管片裂纹长度与压缩量关系

管片裂纹长度与压缩量关系曲线见图 20, 裂纹长度变化呈现较为明显的阶梯性递增特征, 裂纹扩展可分为 3 个阶段: 初始裂纹阶段 (BC 段)、内弧面扩展阶段 (DE 段)、外弧面扩展阶段 (FG 段)。相同阶段, 管片压缩量最大差值分别为 0.02, 0.03, 0.01 mm, 裂纹长度最大差值分别为 198, 262, 1062 mm。管片压缩量差异较小, 但裂纹长度差异较大, 表明主裂纹出现之后, 即使微小的外力扰动产生微小的管片压缩量, 也会加速裂纹扩展。

的弹性应变能满足(大于或等于)材料开裂形成新表面所需的表面能时, 裂纹开始扩展, 系统释放的弹性应变能就是裂纹扩展的原动力, 因此裂纹扩展是一个能量积累—释放的往复过程, 在图中表现为明显的阶梯性。如图 20 所示, 管片加载过程中共出现了 3 次管片压缩量突变现象, 即初始阶段突变 (AB 段)、内弧面扩展阶段突变 (CD 段)、外弧面扩展阶段突变 (EF 段), 3 个阶段的突变值分别为 0.03, 0.06, 0.09 mm。在千斤顶作用下, 管片的压缩量与管片能量呈正相关, 相邻扩展阶段的管片压缩量差异大, 管片能量差异较大。

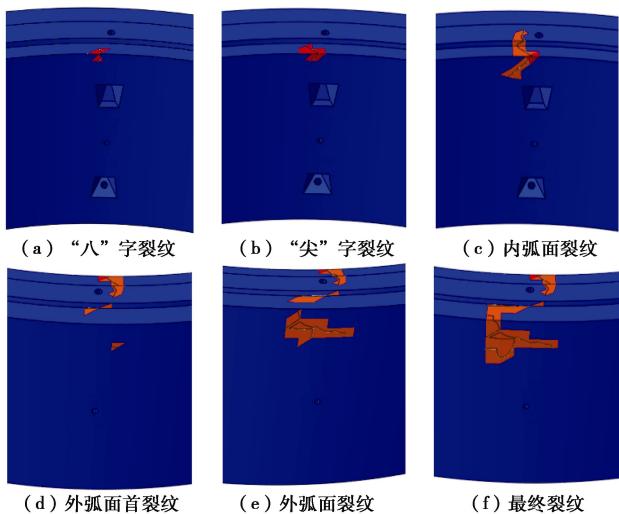
图 21 管片裂纹扩展路径

**第一阶段: 初始裂纹阶段。**当管片压缩量达到 0.03 mm 时, 管片中部出现初始开裂, 裂纹长 51 mm, 呈“八”字形, 开裂位置为千斤顶不同分区边界, 如图 21 (a) 所示。随着千斤顶推力的继续增大, “八”字裂纹延伸扩展形成“尖”字主裂纹, 裂纹长 140 mm, 裂纹与管片边缘呈 45° 夹角, 随后裂纹长度保持不变, 如图 21 (b) 所示。

**第二阶段: 内弧面裂纹扩展阶段。**当管片压缩量达到 0.13 mm, “尖”字主裂纹同时向两端扩展: 顶面沿径向向管片外弧面扩展, 内弧面沿着幅宽向后方扩展, 如图 21 (c) 所示, 该阶段管片压缩量为 0.14 mm, 裂纹总长度达到 461 mm, 此后裂纹保持较长时间稳定, 系统变形能逐步积累。

**第三阶段: 外弧面裂纹扩展阶段。**当管片压缩变形量达到 0.23 mm 时, 管片外弧面出现首条裂纹, 该条裂纹长 63 mm, 与管片环向边界近似平行, 如图 21 (d) 所示。随后, 外弧面大面积开裂, 如图 21 (e) 所示, 外弧面与顶面裂纹合并, 扩展成最终多条纵向

裂纹, 如图 21 (f) 所示, 此时管片压缩总量为 0.24 mm, 裂纹总长度为 1522 mm。在此之后, 裂纹压缩量保持不变, 而管片长度持续增大, 表明管片结构裂纹扩展加剧, 逐渐演化为管片区域性破坏, 承载能力显著降低。

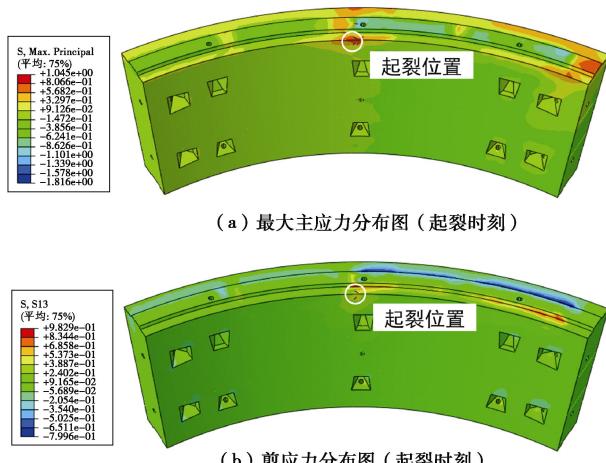
图 22 千斤顶推力不均下管片裂纹分布

管片起裂时刻最大主应力和最大剪应力云图, 如图 22 (a)、(b) 所示。管片最大主应力最大值为 1.045 MPa, 发生在管片中部位置, 管片剪应力最大值为 0.983 MPa, 发生在凸榫与管片顶部相交处。管片开裂位置最大主应力为 1.045 MPa, 剪应力为 0.512 MPa。最大主应力与剪应力的最大值量值相当, 管片的最大主应力最大值所在位置与初始裂纹位置相一致, 表明管片裂纹产生是其最大拉应力超过材料极限抗拉强度所致。

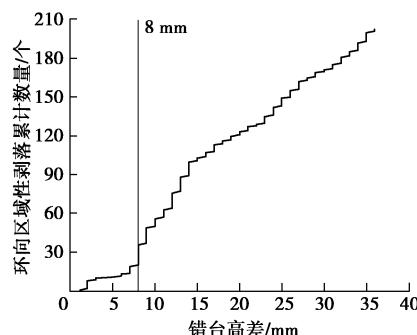
图 24 环向区域性剥落数量随错台高差变化

本次调查记录环向区域性剥落累计数量与错台高差关系, 如图 24 所示。从图 24 中可以看出, 本次调查共统计 203 处环向区域性剥落, 管片环向区域性剥
