# JL 混凝土面板堆石坝面板破损机理反演分析研究

**摘要:** JL 面板堆石坝最大坝高 140.3 m, 采用花岗岩和石英斑岩填筑, 运行初期大坝出现了止水破坏和面板裂缝等问题, 从而出现严重渗漏现象, 严重影响大坝正常运行。基于大坝沉降观测数据和面板现场检测资料采用三维精细化数值模拟方法反演研究了 JL 大坝运行初期面板破损机理, 再现了堆石坝体变形过程和混凝土面板应力演化性状。研究认为, 大坝初次蓄水时发生的水位骤降导致了面板止水破坏, 渗水冲蚀垫层区引起面板脱空, 造成蓄水后面板在水压力作用下逐步破损和出现贯穿性裂缝。通过降低水位, 对水上破损面板采用覆盖修复、水下破损面板采用浇筑环氧混凝土和脱空区灌浆修复等措施, 大坝渗漏量得到有效控制。JL 大坝面板破案例给面板堆石坝设计施工以深刻的启示: 面板堆石坝设计施工应保证各坝体分区以及面板与垫层之间的变形协调; 运行期应避免水位骤降以防止内水外渗导致止水结构破坏和垫层料细颗粒流失; 垫层区、过渡区和堆石区之间应严格满足反滤准则, 避免面板开裂后垫层料细颗粒流失而导致的面板受力状态恶化。

## Back analysis on damage mechanism of concrete face slab of JL CFRD

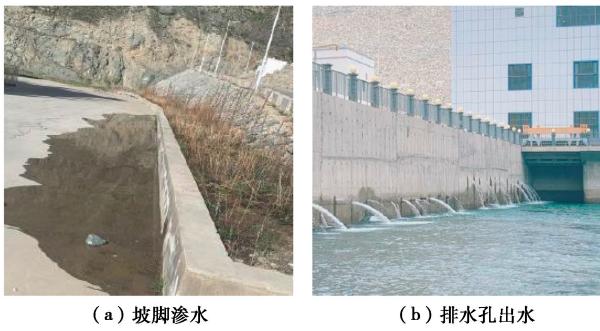
图 3 坝后渗排水现场图

年 4 月之前渗漏量维持在 70 L/s 左右, 4 月底库水位从 736.0 m 增至 748.0 m 后, 渗漏量迅速增大, 5 月底库水位蓄至 748.8 m 时, 大坝下游坡脚和尾水渠右侧挡墙的三排排水孔出水量明显增大, 如图 3。6 月时渗漏量已上升至 250 L/s 左右, 之后随库水位下降而减小至 174 L/s。2015 年 10 月, 经对大坝面板 734.5 m 高程水下面板渗漏情况检测, 发现 1 处明显渗漏区和 4 个缓渗区<sup>[13]</sup>, 如图 4, 分别位于 II、III 期面板水平施工缝附近、左岸高程 687.0~693.0 m 面板和垂直缝、高程 627.0 m 趾板和面板附近、河床铺盖中部。

Fig. 3 Site photos of seepage and damage behind dam

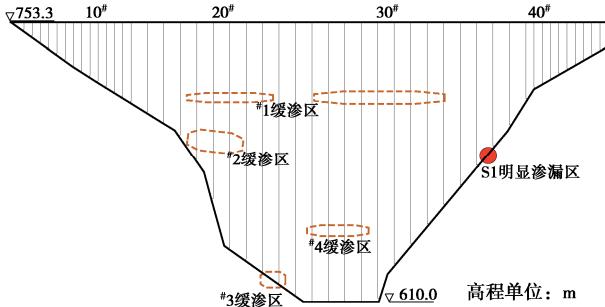
图 4 面板渗漏分布示意图

Fig. 4 Leakage areas of slab

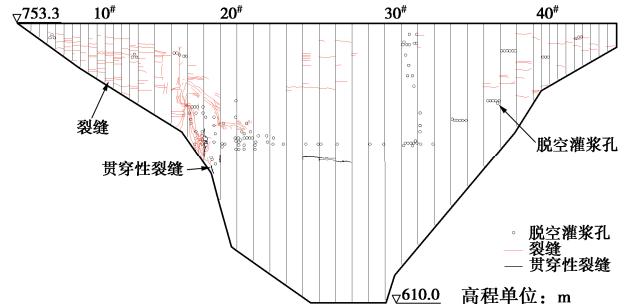
图 5 面板裂缝及脱空区分布

Fig. 5 Cracks and gaps between concrete slab and cushion

2020 年 3 月—5 月对大坝综合检测共发现面板缺陷 240 处, 其中水上部分缺陷 214 处, 水下部分 26 处, 缺陷类型有裂缝、橡胶盖板破损、面板脱空和面板渗漏, 如图 5。图 6 为现场检测的柔性修复和垂直缝破损、面板裂缝和脱空等现象。根据 2020 年观测资料, 大坝渗漏量随库水位的升高而增大, 尤其是在库水位上升至 735 m 后, 渗漏量出现陡增趋势, 库水在 735 m 上升至 748 m 的过程中, 渗漏增加了近 110 L/s, 库水在 748 m (目前最高库水位) 左右时达到了最大值 403.36 L/s。2020 年 9 月 30 日, 降水至 695 m 高程后发现左岸 #18、#19 面板严重破损, 且前两次采用的柔性修复措施已完全失效。水下检查发现, #18、#19、#25、#26 和 #27 面板破损处存在明显的吸入效应。本文将 #18、#19 面板和 #25、#26、#27 面板破损处分别命名为区域 I、II。图 7 给出了 JL 大坝渗漏量的时序过程曲线, 图 8 和表 1 按时间详细汇总了 JL 大坝竣工后运行至 2020 年 10 月期间的蓄水过程和面板破坏发生情况。

域 I、II 裂缝为结构性裂缝。图 5 面板高程 720.0 m 以上虽存在脱空区, 但因水位较低、荷载不大并未形成面板高应力区, 检测发现大量的横向裂缝应该为温度裂缝, 这是由于 JL 大坝位于高纬度严寒区温差较大, 上部温度裂缝对于结构防渗的危害不大<sup>[19]</sup>。

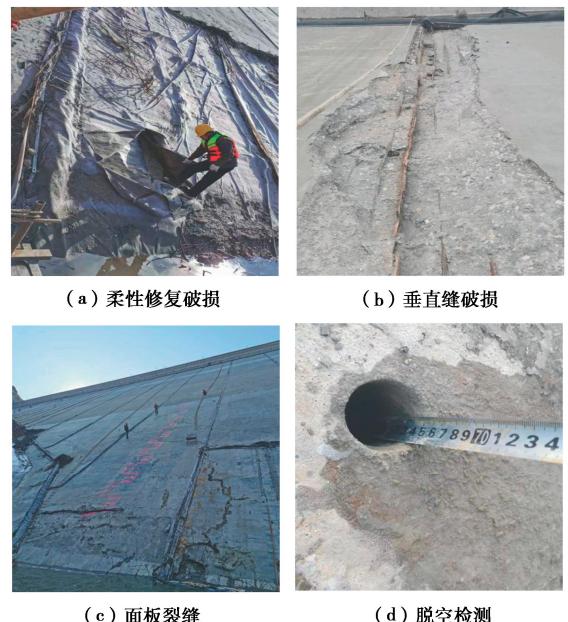
图 6 面板破损现场检测结果

Fig. 6 Site inspection photos of concrete face slab damage

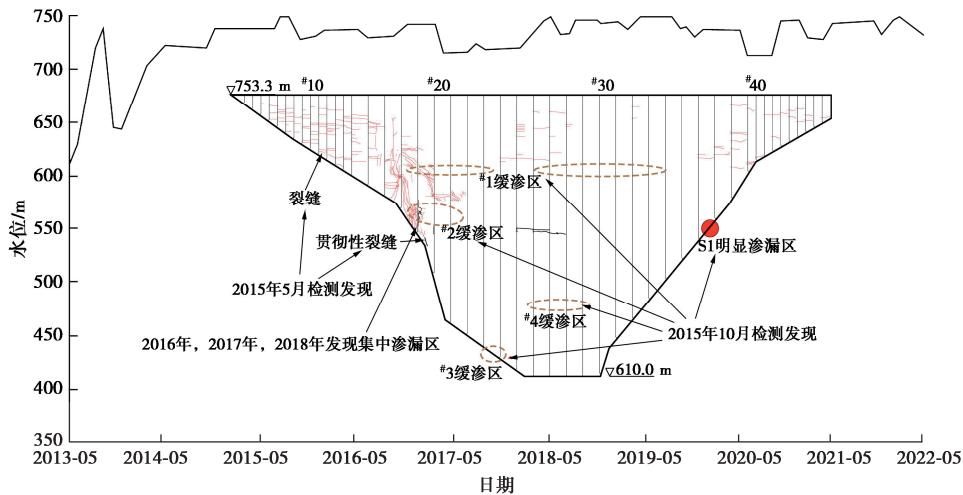
图 8 JL 大坝运行至 2020 年 10 月期间面板破坏情况

Fig. 8 Slab damages before October 2020

时间	水库运行情况	面板破坏现象
2013 年 7 月	开始蓄水	—
2013 年 11 月	库水位至 736 m 后迅速放空	面板止水破坏
2014 年 1 月	重新蓄水	—
2015 年 6 月	水位 748.0 m, 渗漏量上升至 250 L/s	—
2015 年 10 月	水位 734.5 m	检测 1 处明显渗漏、4 处缓渗
2016 年 9 月	水位 727.0 m	检测 #19 靠近 #18 面板侧集中渗漏裂缝区域
2017 年 4 月	水位 720 m, 渗漏监测为 0	—
2017 年	—	检测发现 #19 面板存在集中渗漏, 并进行柔性应急处理
2018 年	—	水下检查发现 #19 面板存在裂缝, 进行柔性应急处理
2020 年 3 月	水位 727.0 m	检测发现面板缺陷 240 处
2020 年 10 月	水位 695.0 m	水下检查发现 #18、#19、#25、#26 和 #27 面板破损处存在吸入区

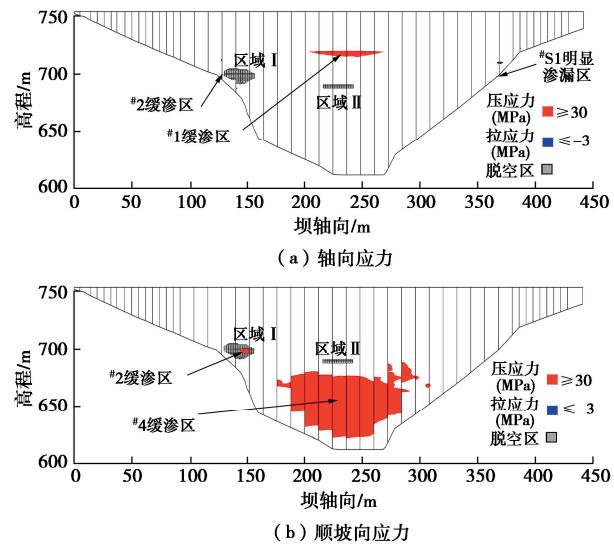
图 15 考虑脱空时运行 2 a 期面板高应力分布

根据现场检测结果,面板破裂首先发生于左岸#19面板靠近#18面板一侧(高程在 689.1~695.0 m),计算假定在该区域(#18、#19 面板,高程 691.0~704.0 m,面积约 111 m<sup>2</sup>)和出现面板断裂的区域 II (#25、#2#、#27 面板,高程 687.6~690.8 m,面积约 39 m<sup>2</sup>)首先出现面板脱空,计算所得的面板第二次蓄水至 748.8 m 时面板高应力区如图 15,计算结果表明区域 I 出现了

轴向高拉应力区和顺坡向高压应力区,但范围较小,这可能是 2 号缓渗区出现的初始阶段。

Fig. 15 High stress areas after 2 years of operation when slab gap existing

区域 II 附近并未出现高应力区,但是河床部位面板下部存在大范围顺坡向高压应力区域、上部出现局部轴向高压应力区域,这可能是 1 号缓渗区和 4 号缓渗区产生的诱因。在 S1 号明显渗漏区处出现很小的轴向高拉应力区域,这可能是引起该处渗漏的原因。

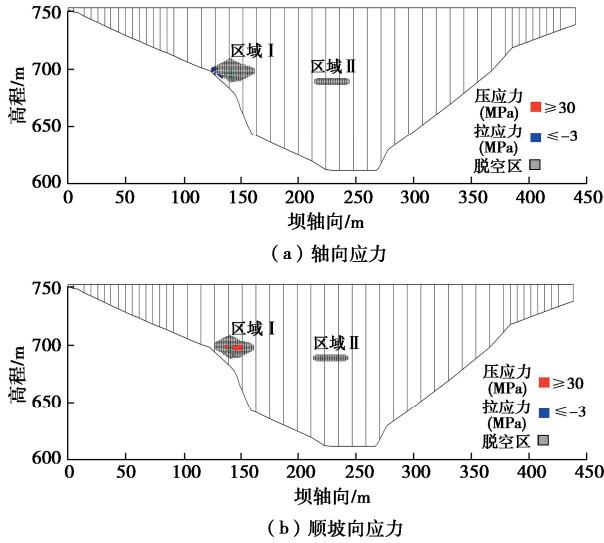
图 16 考虑脱空时运行 5 a 期面板高应力分布

运行 5 a 后,检测到区域 I 出现一条近水平向贯穿性裂缝和一条顺坡向贯穿性裂缝,推断是由于坝体变形与渗漏侵蚀的发展,导致面板脱空范围不断增大。反演计算时,在图 15 的基础上,进一步将区域 I 脱空范围扩大至 (#18、#19、#20 面板,高程 688.6~708.9 m,面积约 197 m<sup>2</sup>),区域 II 脱空范围扩大至 (#25、#26、#27 面板,高程 686.6~691.8 m,面积约 71 m<sup>2</sup>)。图 16 给出了此时面板脱空区范围以及高应力区分布,结果表明,区域 I 出现顺坡向高压应力区和轴向高拉应力区,与现场检测的裂缝(图中绿色线条)位置较为接近。

Fig. 16 High stress areas after 5 years of operation when slab gap existing

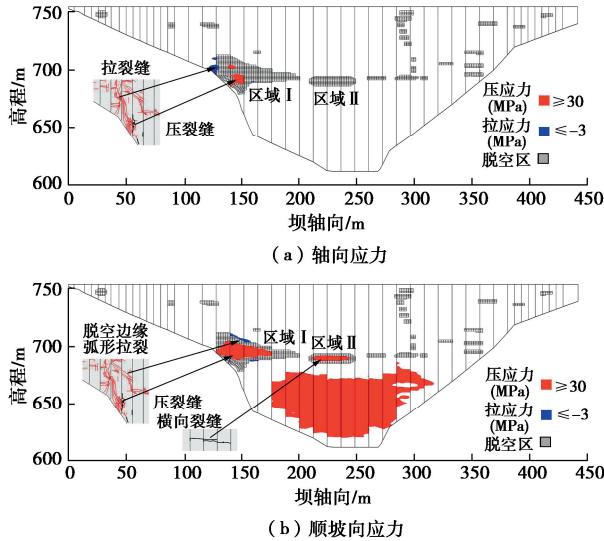
图 17 考虑脱空时运行 7 a 期面板高应力分布

运行 7 a 后,面板现场检测破损区分布如图 5,根据检测脱空区域及孔深设置计算脱空区域如下:区域 I 脱空范围 (#18、#19、#20、#21 面板,高程 678.2~712.2 m,面积约 520 m<sup>2</sup>),区域 II 脱空范围 (#25、#26、#27 面板,高程 685.5~693.9 m,面积约 148 m<sup>2</sup>),此时面板轴向和顺坡向高应力区如图 17,结果表明,区域 I 部位的面板脱空会引起脱空中心区域压应力显著增大,边缘拉应力显著增大,表现为脱空中心区域面板裂缝呈现蛛网状,而脱空区域边缘面板裂缝走向与脱空边缘基本一致;区域 II 部位的裂缝基本为水平向,根据计算结果其为顺坡向压应力引起的面板破损,区

Fig. 17 High stress areas after 7 years of operation when slab gap existing

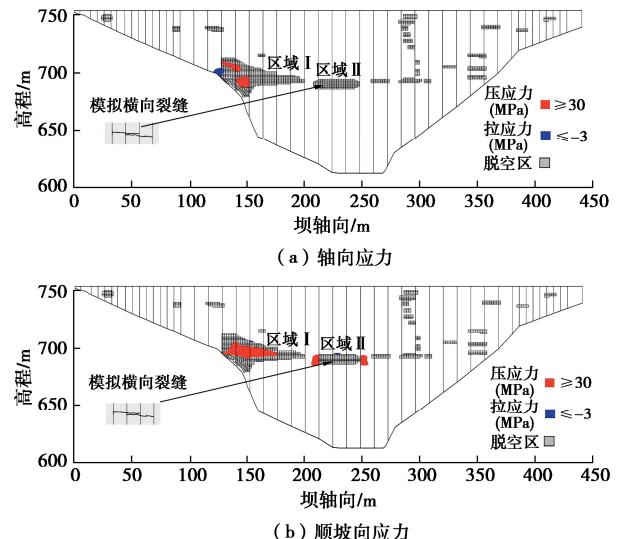
图 18 面板横向裂缝发生后高应力区分布

由于区域 II 出现了横向贯穿性裂缝, 本文在该部位设置了一条水平缝模拟该贯穿性裂缝, 考虑贯穿性裂缝后面板应力如图 18, 结果表明, 出现贯穿性裂缝后, 面板河床底部高应力区消失, 这是由于贯穿性裂缝引起了应力释放, 同时发现裂缝两端出现了应力集中, 裂缝有向两端扩展的趋势, 同时发现区域 II 脱空边缘出现顺坡向高拉应力区, 反映了脱空边缘面板裂缝进一步发展的趋势。区域 II 贯穿性裂缝出现后对于区域 I 局部应力影响并不大, 只导致局部高拉应力区

减小, 依据运行期面板检测结果, 可推断区域 I 先出现局部贯穿性裂缝, 区域 II 后出现贯穿性裂缝。

Fig. 18 Distribution of high stress areas after occurrence of transverse crack in slab

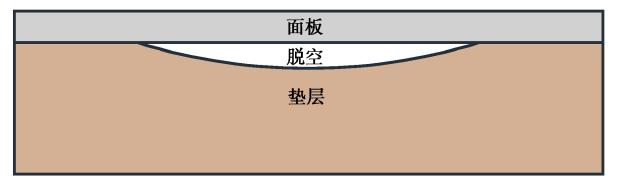
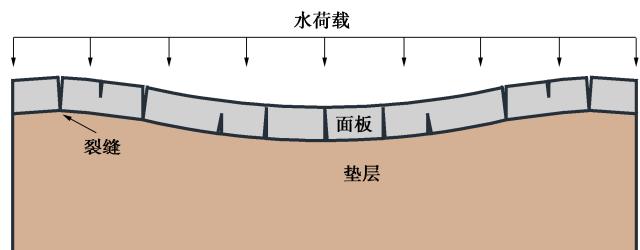
JL 大坝的堆石体变形处于中等偏大的水平, 根据数值模拟结果, 面板压裂风险较高区域位于面板#25、#26、#27 和#28, 高程 720 m 处, 拉裂风险最高区位于岸坡段面板底部, 与现场检测的面板破损模式不相符。通过现场检测结果可知, 面板破损区主要位于#18、#19 面板高程 695.0~703.0 m 处、#25、#26、#27 面板高程 685.0~690.0 处, 且发现该区域面板底部已出现大面积垫层料缺失和掏空导致面板受力状态恶化, 脱空引起面板破坏示意如图 19, 脱空区边缘面板上表面开裂, 脱空区内部面板底部开裂、上表面挤压破坏; 数值反演结果亦表明, 未考虑垫层脱空时该处不存在产生拉压破坏的力学条件。

Fig. 19 Schematic diagram of slab cracks caused by gap

垫层料流失的原因初步判定为2013年7月导流洞失稳,水位骤降引起的坝内渗流反压导致止水破坏,并冲蚀和带走垫层料,引起面板受力恶化和逐步破损;后续水库重新蓄水至高水位时,水压力作用下面板破损进一步发展,导致渗漏量急剧增大,此过程中可能存在垫层细料向坝内的流失与面板应力进一步恶化。
