# 北江大堤石角堤段渗漏探测分析

## Study on leakage of Shijiao section of Beijiang river dyke

**摘要:** 从北江大堤石角段的地质环境条件出发, 根据同位素示踪和天然示踪(包括水文地球化学条件)的实际资料综合分析论证了石角段的基岩渗漏, 认为石角段历年发生的渗透变形主要源于基岩集中渗漏通道, 并通过连通试验证实。目前存在两条集中渗漏通道, 并仍处于进一步的发展过程中。

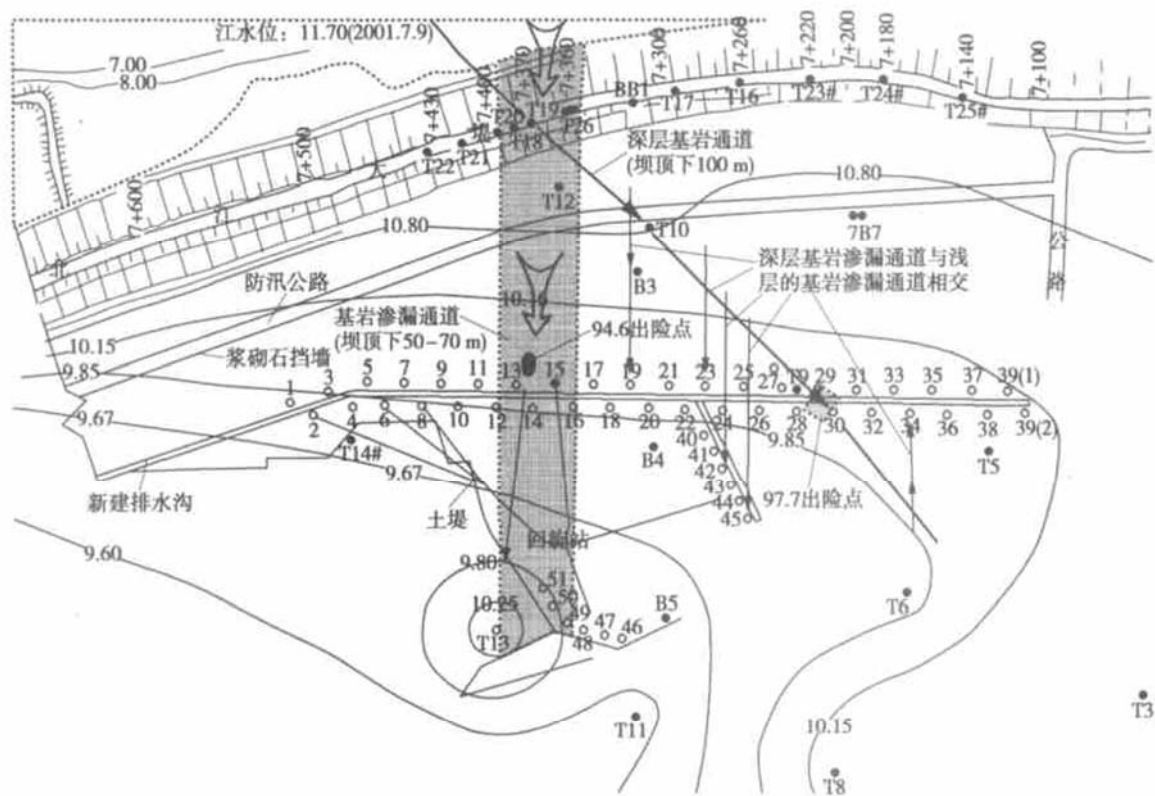
广东省北江大堤石角段是事故多发地段, 有“屡修屡决”的历史记载, 最近的历史记载是 1994 年 6 月的五十年一遇和 1997 年 7 月的二十年一遇洪水时在距堤脚近 140, 150 m 的莲藕塘和啤酒厂一带发生严重的喷水、冒砂现象(出险点位置见图 1), 1994 年冒砂 250 m<sup>3</sup>, 1997 年冒砂 120 m<sup>3</sup>。该地段堤基下松散层厚度为 28~30 m, 从上到下分布了粘土层(厚 2.9~8.0 m)、细中砂层(厚 6~15 m)、中粗砂及砾质粗砂层(厚约 2~8 m)及连续分布的砂卵石砾石层(厚 7~8 m, 局部超过 10 m)。基岩为棕红色粉质细砂岩为主, 间夹灰白色的砂砾岩和砾岩, 泥质和钙质胶结, 含灰岩砾岩。遥感资料显示该地段断层分布较多, 在卫星遥感图可以清楚地看到在 7+340~7+390 存在一条基岩强渗漏带, 试验已经证实该强渗漏带位于堤顶下 50~70 m, 造成了 1994 年 6 月的“管涌”涌砂。在桩号为 7+370 的堤顶部另有一条北东向的断层, 基本上与图 1 中由观测孔 T19<sup>#</sup>、T10<sup>#</sup> 和 T9<sup>#</sup> 三孔组成的连线一致。地下水与江水之间水力联系十分密切, 且水位相当, 常常同步升降, 滞后不明显。江水呈弱酸性, pH 值 6.2 左右, 堤内各孔 pH 值接近 7.0。基岩地层已有不同程度的溶蚀现象, 如堤内 T10<sup>#</sup> 孔分别在深 55, 61, 62 m 处发生分

图 1 北江大堤石角段观测孔、减压井、强渗漏通道及地下水等综合平面示意图

通过对减压井中的排水量分析研究发现:后排减压井51<sup>#</sup>(8.65 L/s) 50<sup>#</sup>(7.57 L/s) 49<sup>#</sup>(5.36 L/s)的排水量最大,前排减压井13<sup>#</sup>(3.3 L/s) 14<sup>#</sup>(1.31 L/s) 15<sup>#</sup>(4.11 L/s) 16<sup>#</sup>(3.71 L/s)的排水量次之,这几个井都正好在浅层基岩的强渗漏带上,参见图1,由

(3)基岩深部集中渗漏通道 $T19^{\#} \rightarrow T10^{\#} \rightarrow T9^{\#}$ (图1中粗黑箭头线)是1997年7月发生险情的直接原因,该通道目前已经延伸到了 $T6^{\#}$ 孔,深部的集中渗漏通道与浅层的基岩构造相交,使流经深部通道的水迅速补给到 $T9^{\#}$ 孔周围一带的砾石层,造成这一带的高温与高电导, $T9^{\#}$ 孔北边4 m处的地面涌水就是来自该深层通道的补给;基岩浅部集中渗漏通道 $T26^{\#} \rightarrow T12^{\#} \rightarrow T13^{\#}$ (图1中阴影)是1994年6月发生险情的直接原因,其喷水冒砂的部位恰巧位于这一通道上,也是今年汛期 $T13^{\#}$ 孔高水位及其附近减压井高流量的原因。

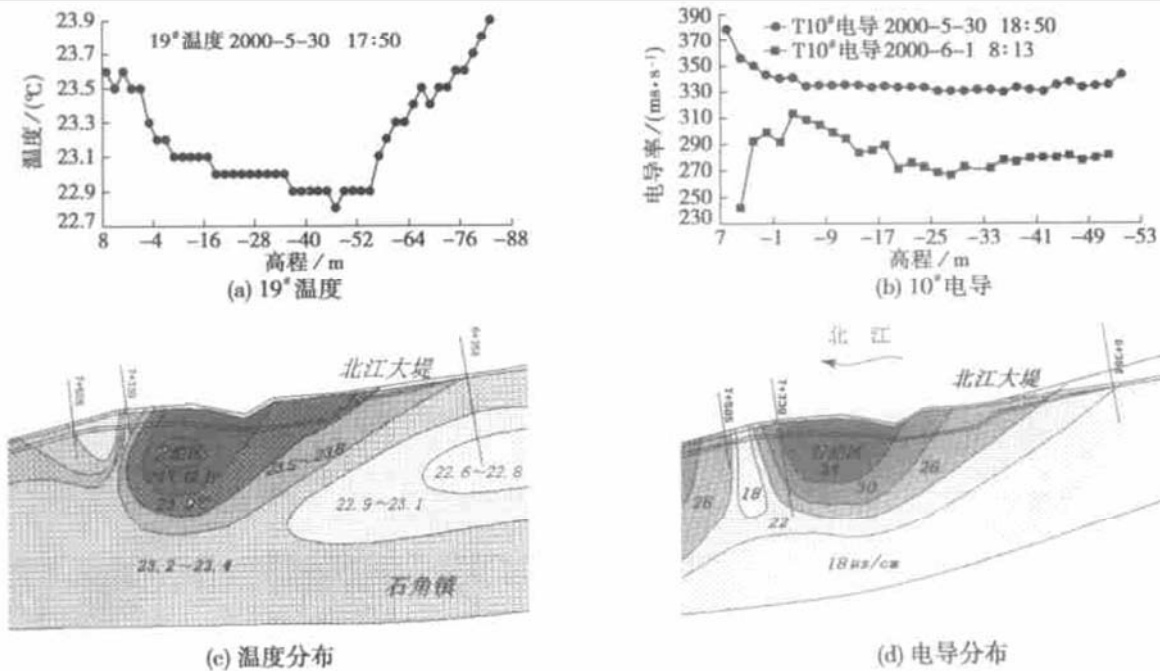
图 2 北江大堤石角段地层中温度与电导分布

部分发现低温谷开始的 (如图 2 (a), (b)), 低温和低电导谷的出现意味着基岩得到了外江江底低温低电导水的直接补给。通过测定地下水中的温度与电导发现, 管涌区可分为高温高电导与低温低电导两个区域, 参见图 2 (c), (d)。高温和高电导区域位于堤内 7+ 140~ 7+ 330。该区域的水主要源于深层的基岩渗漏通道, 连通试验发现该基岩通道在堤顶 100 m 以下, 通道的倾角为 30~ 35°, 如图 3 所示, 该区的温度高于周围 1 °C 左右, 正常情况下大约为深度每增加 100 m 地层的温度增加 3 °C, 温度增高表明渗漏水来自深部基岩, 由于深层渗漏通道与浅部较大的裂隙相连接, 高温高电导水通过这些次级通道补给砾石层, 造成通道附近区域均为高温与高电导。从观测孔水与江水同步变化看, 它的补给源仍是江水, 但补给位置更远, 补给途径更深更长。在“管涌”区内, T19<sup>#</sup>、T10<sup>#</sup> 和 T9<sup>#</sup> 三孔孔底均为高温, 1997 年 7 月的“管涌”区位于三孔连线上并十分靠近 T9<sup>#</sup> 孔, 所以认为三孔是相通的, 并且直接导致了 1997 年 7 月的“管涌”。

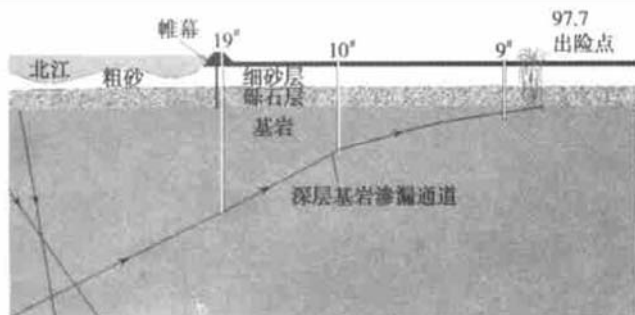
图 3 1997 年 7 月“管涌”发生在 7+ 330~ 7+ 390 的深部基岩强渗漏通道分布图

明了T19<sup>#</sup>→T10<sup>#</sup>→T9<sup>#</sup>→管涌区基岩通道的客观存在,参见图3。

由于在堤顶除了7+330~7+390的强渗漏带为连通的外,其余在17<sup>#</sup>、16<sup>#</sup>、23<sup>#</sup>、24<sup>#</sup>孔之间并不连通。流向测定发现基岩渗漏的方向一般都与堤坝正交或斜交。在T19<sup>#</sup>→T10<sup>#</sup>→管涌区的强渗漏通道为倾斜,参见图3。倾角大的深部通道与浅层基岩裂隙通道在空间上相交,渗漏通道中的水将通过这些相交的小裂隙通道迅速补给砾石层,减压井19<sup>#</sup>、23<sup>#</sup>、42<sup>#</sup>、25<sup>#</sup>、44<sup>#</sup>、45<sup>#</sup>、30<sup>#</sup>、34<sup>#</sup>中的流量较大正是这个原因(因为1997年管涌区的地下水为高温与高电导,而堤顶BB1<sup>#</sup> T16<sup>#</sup> T17<sup>#</sup> T23<sup>#</sup> T24<sup>#</sup> T25<sup>#</sup>孔都为低温与低电导,所以减压井中的主要排水量来自于深部基岩),参见图7、图8与图1。这就可以解释为什么后排减压井如42<sup>#</sup>、44<sup>#</sup>、45<sup>#</sup>、30<sup>#</sup>、34<sup>#</sup>的流量大于前排。后排减压井41<sup>#</sup>~51<sup>#</sup>每孔的平均排水量为前排(1<sup>#</sup>~39<sup>#</sup>)每孔平均排水量的3倍。

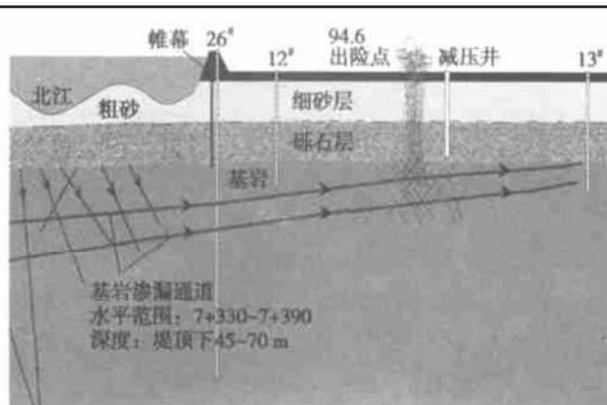
在堤顶 7+ 330~ 7+ 390 (深度 50~ 70 m) 一带存在一个低温与低电导区, 同位素示踪试验发现这一带的渗透流速极大, 地质上也存在断裂构造, 可以在卫星遥感图上清楚地看到, 属于强渗漏带, 如图 4 所示。

由于该通道较浅, 受到江水的直接补给, 形成了低温和低电导区域。位于该通道上减压井中的流量远大于其他的减压井, 而后排的减压井流量大于前排的减压井流量。正是该强渗漏带造成了 1994 年 6 月的“管涌”。由于该基岩渗漏通道在堤顶下的深度较浅, 宽度约为 60 m, 厚度 20 m 范围 (堤顶下 50~ 70 m) 存在空洞与松散结构, 该构造上部的基岩不到 10 m 厚, 并且并不是很完整, 若不及时进行加固处理可能会造成垮堤的危险。

图 4 1994 年 6 月“管涌”发生在 7+ 330~ 7+ 390 的堤顶下 50~ 70 m 基岩中的强渗漏带剖面图

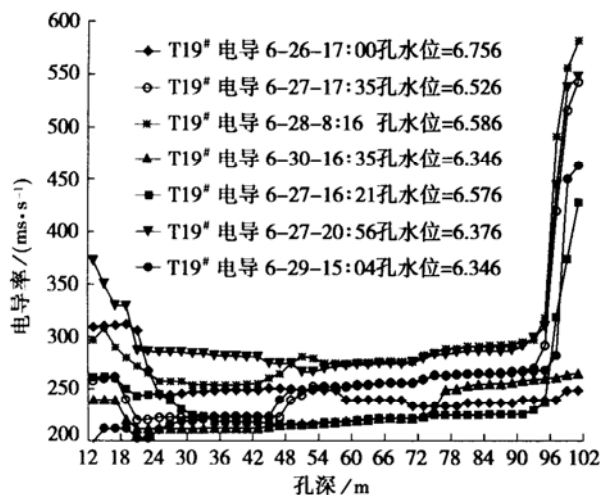
基于上述地下水流向的认识, 江水位下降时若在 T10<sup>#</sup> 孔内投盐, 则 T19<sup>#</sup> 孔内应能接收到而使电导值增大。2000 年 6 月 26 日至 30 日江水位下降, 27 日上午 10 时在 10<sup>#</sup> 孔内集中投入 20 kg 食盐, 使 T10<sup>#</sup> 底部 (55 m 深, - 38 m 高程) 为源部位, T19<sup>#</sup> 孔在投盐前的电导本底值为 249 (26 日 17 时测), 而投盐后仅 6 h 也就是 27 日 16 时 20 分, 底部 (100 m 深, - 83 m 高程) 电导已升至 429, 之后孔内电导的变化如图 5 所示。可以看出, 孔底电导最大, 向上逐渐减小, 在孔底电导增加的同时上部也逐渐增大, 这说明 T10<sup>#</sup> 孔底的盐分是通过两孔底部的基岩通道流向 19<sup>#</sup> 的, 从而进一步证

图5 连通试验时19<sup>#</sup>孔内电导值变化曲线

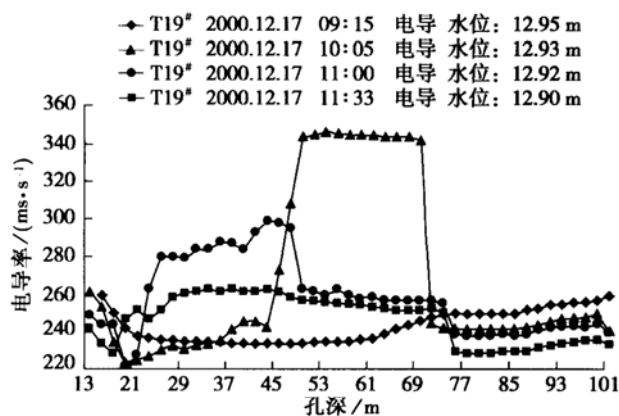
我们在T19<sup>#</sup>与T20<sup>#</sup>孔之间的连通试验证实了强渗透带的存在,2000年12月17日9:40我们将10 kg食盐化成食盐水投放在T19<sup>#</sup>中,半小时后在T20<sup>#</sup>孔接收到了电导变化曲线,在基岩强渗漏带48~71 m处最先接收到了示踪剂,参见图6;1h20min后,砾石层与砂层接收到示踪剂,但浓度比基岩强渗漏带中的低;1h53min后浓度又有所下降,但并未到底。

图6 T19<sup>#</sup>与T20<sup>#</sup>孔之间的连通时T19<sup>#</sup>的电导变化

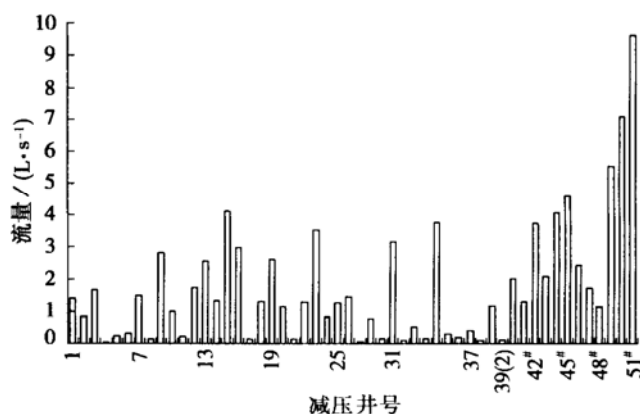
图7 北江大堤石角段减压井流量分布

(2001年4月21~23日平均流量(L/s))

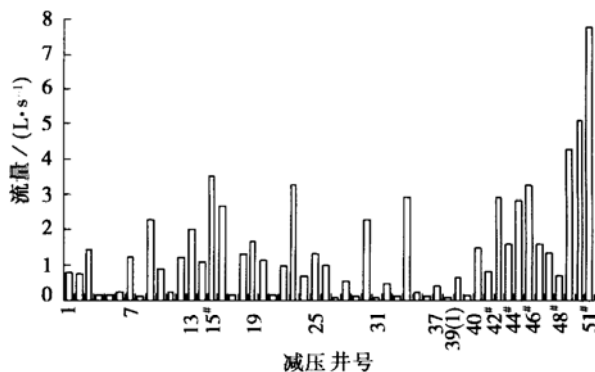
图8 北江大堤石角段减压井流量分布

(2001年6月14~16日平均流量(L/s))
