北京某公路沉陷变形地质灾害发育特征及成因分析

摘要: 修建于 20 世纪 50 年代的某国道 k125~k129 路段是北京的主要产煤区, 地下发育数层可采煤层, 公路两侧分布有许多正在开采或废弃的煤矿。自 80 年代后期以来该公路不断发生沉陷变形, 其中 k125+600~800 路段变形最严重, 最大垂向累加沉降变形量约 4~4.5 m, 侧向位移达 2.0~2.5 m, 严重威胁到公路的正常运营。以该路段为例, 讨论采用地质调查、综合物探和适量地质钻探等综合方法探测和评价地下煤矿采空区对公路沉陷变形的影响, 建立有效的综合物探解释标志, 以推广应用于其它路段公路变形的探测和评价, 为地质灾害治理提供依据。

Geohazard characteristics and cause analysis of ground subsidence and deformation along national highway in Beijing

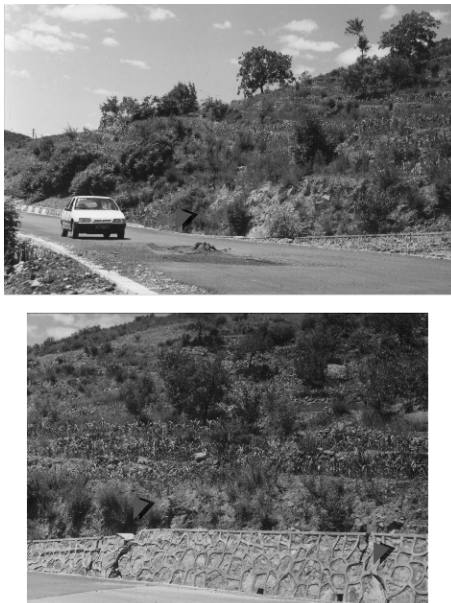
根据地质调查, K125+680~780 路段是变形最为严重区段,路基发生了连续的沉陷变形活动,从 80 年代开始至今最大垂向累加沉降变形量约 4.0~4.5 m,侧向位移达 2.0~2.5 m,在 1999 年 10 月~2000 年 7 月期间发生了 1.2~1.5 m 的垂向变形和约 0.3~0.5 m 的侧向变形,造成公路西北侧的挡土墙开裂下沉,严重变形处挡土墙顶部标高低于路面标高约 20~30 cm (图 1),公路路面发育一系列环状裂缝,整体倾向于最大沉降中心区。K125+700 路段为公路沉陷变形的中心,其两侧路段都向此中心相对倾斜下沉变形,变形带的总体走向为 $100^{\circ}\sim 130^{\circ}$,与公路下方农田中的塌陷坑群及沉陷盆地分布方向基本一致,变形边界向公路上的延伸则与其北侧的浅层滑坡体相连。由于沉陷牵引作用,使 K125+700 附近两侧路面和公路挡墙上发育了一系列的张性或张扭性裂缝,裂缝张开并向中心方向错动,其两侧地面存在明显的高差。

图 1 K125+680~780 路段路基沉陷变形

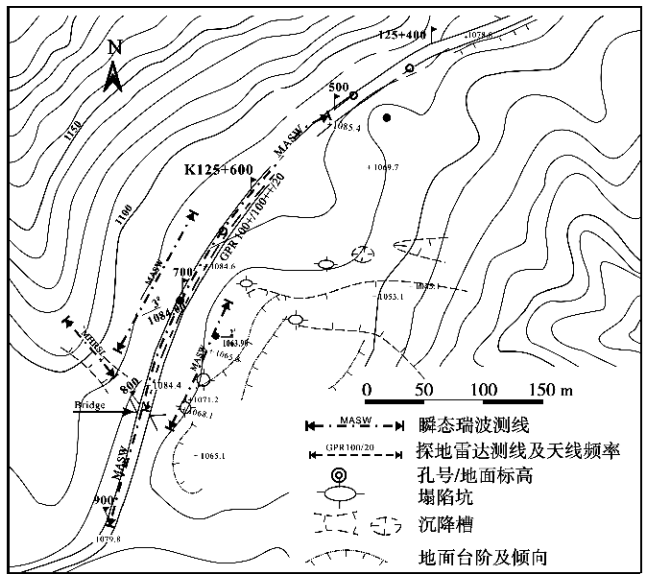
图 2 研究区综合探测工作布置图及场地地质灾害分布

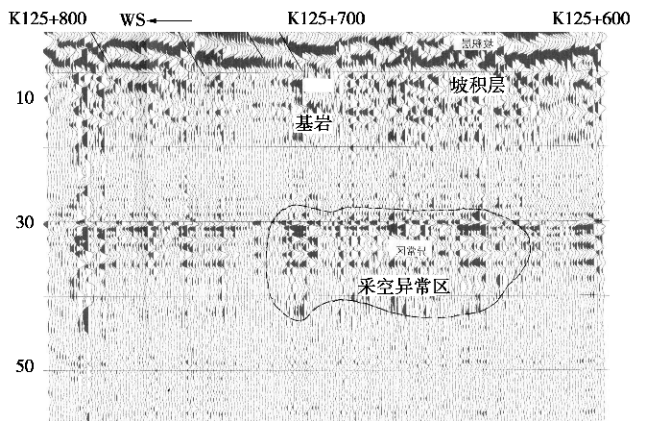
图 3 K125+600~800 路段的探地雷达影像及工程地质解释图

综合不同频率天线的探地雷达影像和雷达波组特征变化表明在公路变形区内，公路沉陷中心区浅部约 2~4 m 深度发育多层强反射波组信号且不规则，而在轻微变形和正常路段则无异常波形，其与公路每年回填修补路面层密切相关，由其厚度和平面变化可大致推测公路连续沉降变形的程度及严重变形的范围。而在较严重变形路面下 20 m 深度范围内的坡积层及煤

系地层均表示较强的反射信号, 波形不连续性和无规则, 反映了地下介质结构受到较强烈的变形扰动作用。自路面下 28~40 m 范围内有较强烈的不规则反射, 30 m 深度附近的雷达影像表现为不连续、杂乱和异常反射等特征, 反映了地下介质被错断现象。同时在 K125+720~780 m 路段多处发育地面裂缝, 使连续的雷达影像被错断, 其变化趋势与地表变形相似。

这些雷达影像波组变化特征经后期钻探验证在约 20 m 和 30 m 深度范围分别发育了#3 和#4 煤层, 且公路下部的#3 和#4 煤层具有开采迹象, 采空区顶板岩体相对破碎。

综合 k125+600~900 区段的多种频率天线的探地雷达测试结果表明, 雷达影像异常区范围主要位于 k125+630~790 区段, 其他区段探地雷达影像无明显异常现象, 这与目前公路明显变形区段基本一致, 尤其在变形最为严重区段的 K125+650~720 的雷达影像异常最为强烈, 且表现为深部多层异常, 但无明显的弧形反射信号, 反映了地下可能存在多层采空区并且由于顶板岩体塌落被充填, 公路路基下部的明显扰动范围约 160 m。

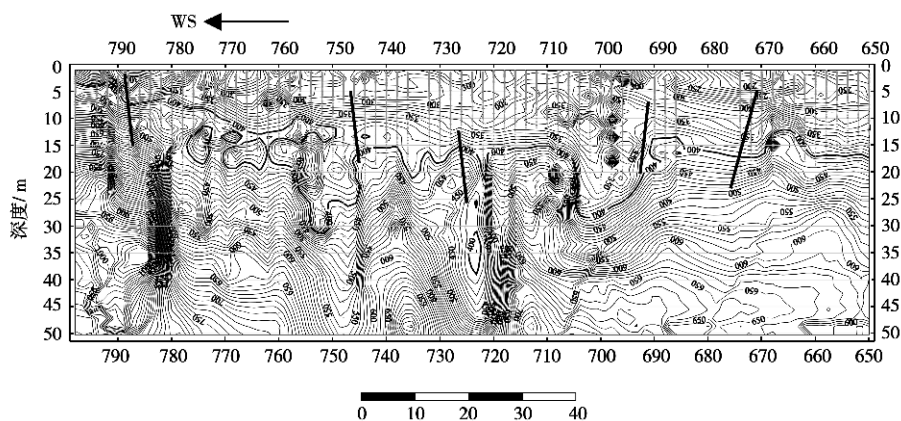
瑞雷波相速度等值线整体变化趋势表明, 以 k125+690~740 路段为中心形成了一个近似的槽形“相速度沉降带”, 其两侧路段的瑞雷波相速度等值线分别倾向该中心, 在深度 28~40 m 和 50~55m 深度范围内分别发育了剪切波速度为 250 m/s 和 500 m/s 的超低波速异常带, 等值线结构变化复杂(图 5)。这个低速度异常带的范围和深度与探地雷达探测的异常区的范围及钻孔中揭露的无原生构造结构的煤层分布深度和范围基本一致。而相对高速等值线向其两侧方向逐渐变浅而且相对稳定, 尤其向西南方向(k125+800)更加稳定。这些现象表明 k125+690~740 路段路基下部地层发生了较强的扰动作用且地层结构较周围松散, 应当是废弃煤矿采空区或巷道及其顶板岩体塌落带, 该“相速度沉降带”范围与公路最大变形中心区段基本相当。浅部地层中的多个孤立相速度等值线带主要与路面多次回填的碎石土及沥青层有关。而在该区段两侧由于地层结构稳定, 受采空区塌落影响逐渐减弱, 岩体结构逐渐稳定, 因此其相速度等值线结构逐渐稳定。

但瑞雷波相速度等值线于 K125+746~760 路段的公路下部 15~35 m 深度范围内出现了第二个“相速度沉降带”, 其异常中心位置为 k125+750 附近, 但浅部(路基下部 10m 深度内)路基地层的瑞雷波相速度等值线变化稳定。根据地质调查表明 K125+746~778 区段公路上部(北西侧)存在一条向公路方向延伸的煤矿巷道, 但该矿于近期已被关闭, 此异常带应

图 4 研究区公路瑞雷波相速度 - 深度等值线图

为该煤矿巷道或采空区的及其塌落带形成的瑞雷波相速度低值异常带，但是由于煤矿停采时间较晚，还没有造成巷道顶板岩体大面积塌落，故目前道路处于初步变形阶段。

值得注意的是，在瑞雷波相速度等值线图上分别在 k125+668、+690、+710、+744、+766、+790 路段附近都发育相速度突变带，它们分布在公路沉降变形中心的两侧并向公路沉降变形中心方向倾斜，而且它们的位置和倾斜方向与公路路面上发育的地面错动位置和方向基本一致，说明瑞雷波相速度—深度等值线的变化可以敏感地反映地层结构的变化及变形情况。
