# 克拉玛依某研究所地区工程 地质性质及房裂分析

**文 摘** 本文从实地调查(包括工程水文地质及房裂分析)入手, 结合大量的室内外试验, 对克拉玛依某地区下卧岩土工程特性进行了深入研究, 指出了房裂产生的主要原因, 提出了在该地区避免建筑物开裂的主要措施。

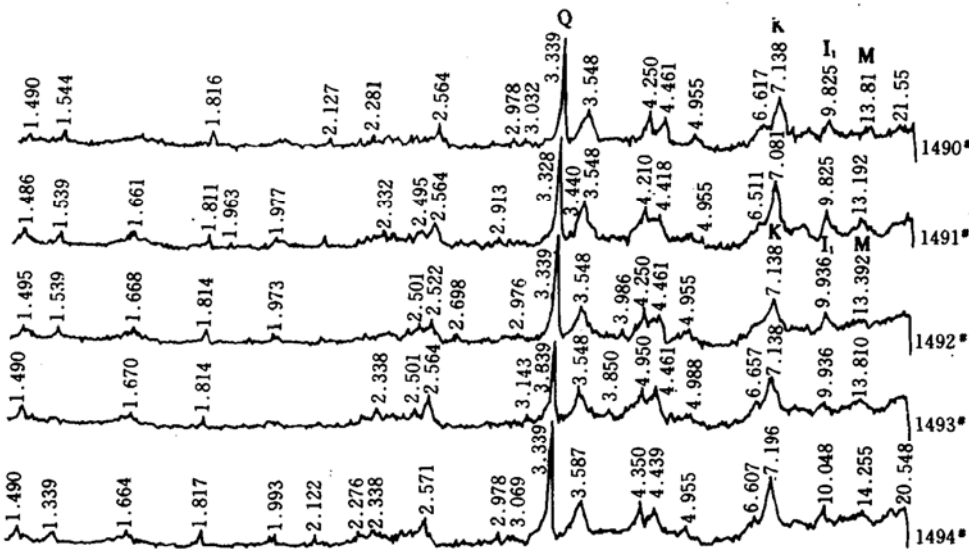
图 1 小于2 μm粒级的x射线衍射分析谱

(1) 图1为小于2 μm粒组的x射线衍射分析谱, 分析结果表明, 样品的粘土矿物主要由

高岭石(K)、伊利石(I)、蒙脱石(M)、石英(Q)所组成。表3为粘土矿物(x射线衍射)含量的统计结果。可以看出高岭石最多, 伊利石次之, 再次为蒙脱石。且具有伊利石-蒙脱石混合层矿物的特点。说明了泥岩在成岩过程中出现了蒙脱石向伊利石转化的现象。

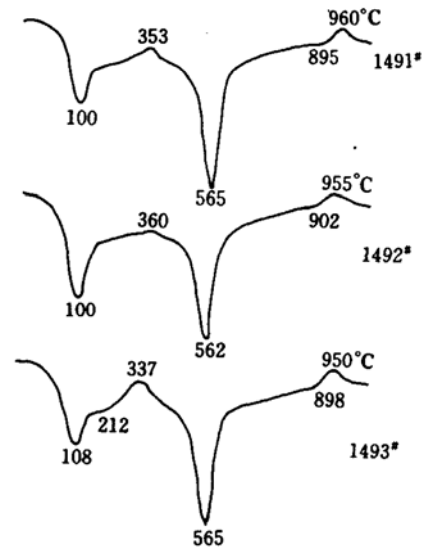
图2 小于 $2\mu\text{m}$ 的差热分析曲线

(2) 图2为小于 $2\mu\text{m}$ 粒组的差热分析曲线, 从发育的 $262^\circ\text{C}\sim 565^\circ\text{C}$ 不对称中温吸热后的分布可以看出, 其主要粘土矿物为高岭石。根据较发育的低温吸热后肩部较宽的特点, 亦可以看出此泥岩中尚分布有伊利石与蒙脱石的混层矿物。

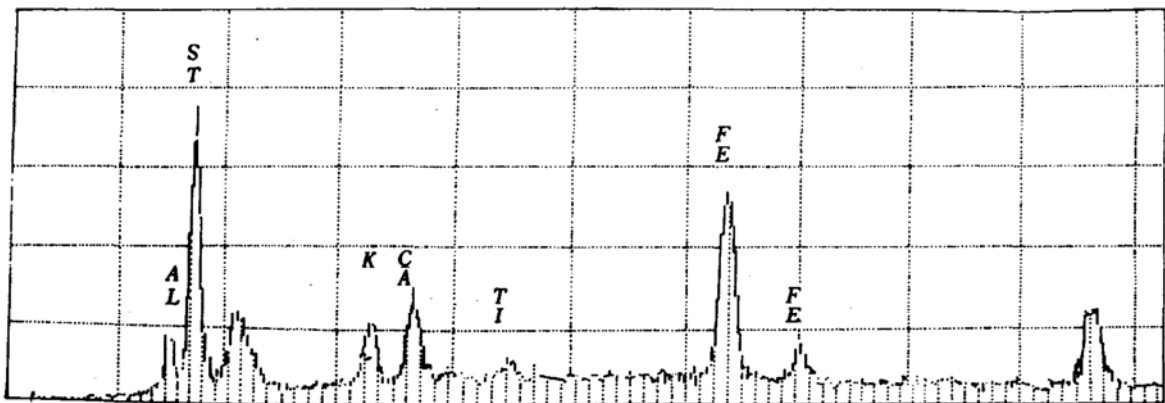
图3 红色泥岩能谱分析结果

(4) 图3为红色泥岩的能谱分析结果。可以看出泥岩中含有较多的游离 $\text{Fe}_2\text{O}_3$ 胶结物, 能谱中钾的分布是泥岩中含有伊利石的反映, Ca的分布是泥岩中 $\text{CaCO}_3$ 的反映。

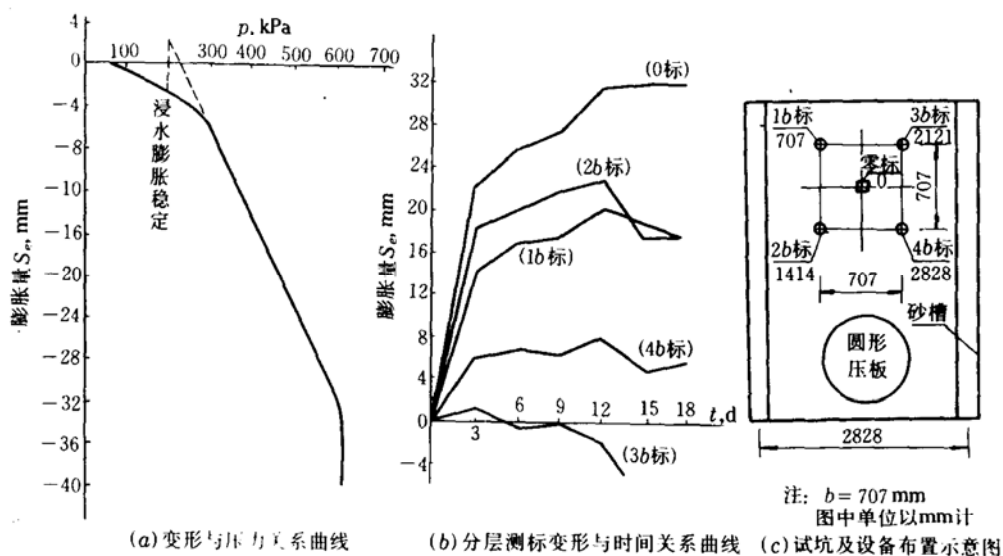
图4 现场浸水载荷试验成果(点I)

图4、图5为点I和点II的二次现场浸水载荷试验成果, 可以看出: ①该地区泥岩虽然裂隙发育, 但浸水后地基的承载力较高, 为325~400kPa; ②该地区泥岩膨胀比较迅速, 在第一个观测周期内已完成全部膨胀量的70%~80%, 到第四个周期(即浸水12天)膨胀基本稳定。

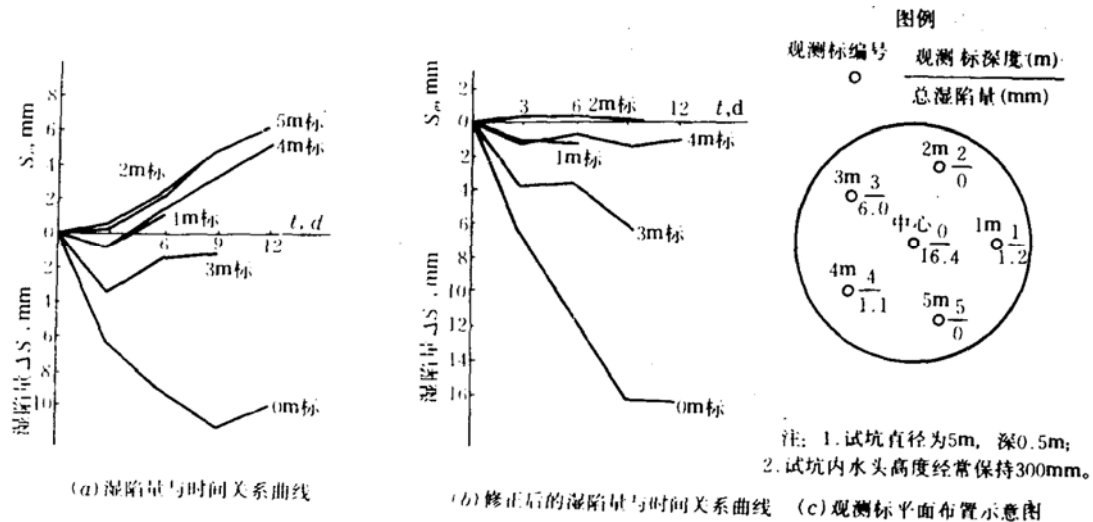
图6 试坑浸水试验成果

为了判定盐渍土的可湿陷性, 在该研究所北面进行了现场试坑浸水试验, 实测盐渍土的自重湿陷量, 观测标深度分别为0, 1, 2, 3, 4, 5m。图6、表6为试坑浸水试验结果。可以看出: ①中心标(0标)的湿陷量为16.268mm, 表明该场地的湿陷量较大, 对建筑物可造成危害, 属于非自重湿陷场地; ②无论土分析结果还是湿陷量的实测都表明: 该场地盐渍土地表1.5m内含盐量较大, 往下显著减小。

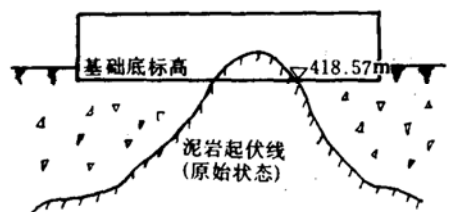
图7 建筑物基础位置图

(3) 该研究所地区膨胀岩岩面起伏不平, 有积水条件, 岩面上有含盐量很大的碎石土。建筑物基础一般如图7所示。这样, 当遇水时碎石土湿陷, 泥岩膨胀, 不均匀膨胀急剧增加, 引起房裂发生。

(1) 建筑物基础不宜同时放在湿陷性碎石土和膨胀岩土上。

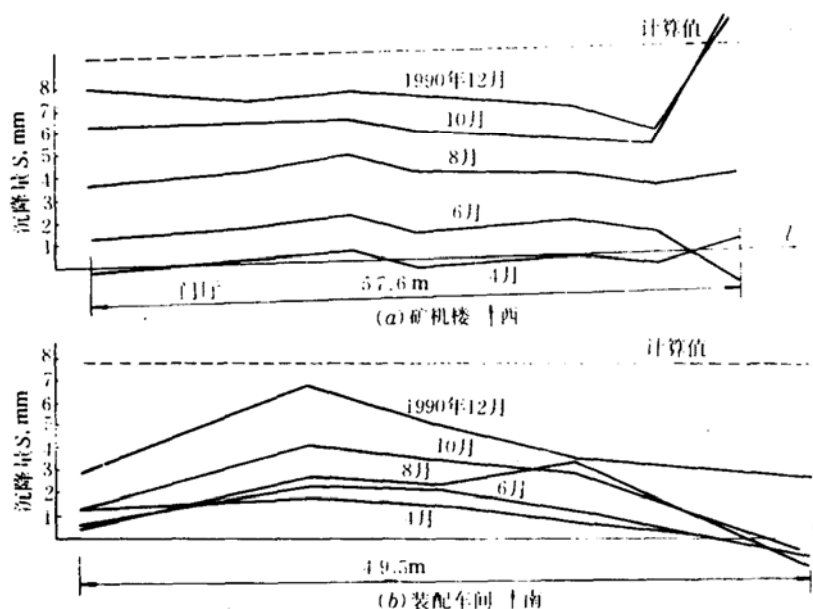
图8 矿机楼及装配车间沉降发展趋势(虚线为计算值)

该研究所的建筑物一般都是砖混结构, 建筑物的长高比一般大于2.4, 基础为片石基础, 建筑材料为一般的普通材料, 基础埋深通常在1.2~1.8m之间, 以1.5m深为多。由于工程上马急, 对该区域的工程地质未做勘察, 虽然部分建筑物在砌筑前作了回填戈壁土等措施, 但回填土质及夯实程度未做严格控制, 回填土的厚度依据不充分, 膨胀土上预留的戈壁土厚

薄不一及场地各处含水量不同等原因,造成了部分建筑物裂缝仍在发展变化。图8和表7为沉降观测结果。
