# 漳泽水库土坝异常变形分析

朱建华 李春华

(水利水电科学研究院岩土所, 北京, 100044)

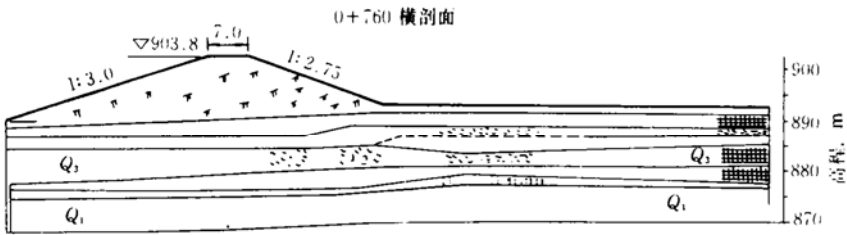
图 1 0+760断面图

大坝分为主坝与副坝，主坝桩号0+000~0+874，0+874以后为副坝，图1为主坝0+760断面。主坝为均质碾压坝，铺土厚度一般控制为0.3m，要求干容重15.7kN/m³，但未见施工质检记录。1990年晋城水利设计室对大坝钻孔取样进行试验，并委托水利水电科学研究院岩土所进行部分试验。晋城设计室试验干容重为13.8~16.7kN/m³，平均干容重15.5kN/m³。水利水电科学研究院38个试样干容重为14.7~16.5kN/m³，平均干容重15.8kN/m³。根据塑性图划分，大坝土质属粉质粘土。

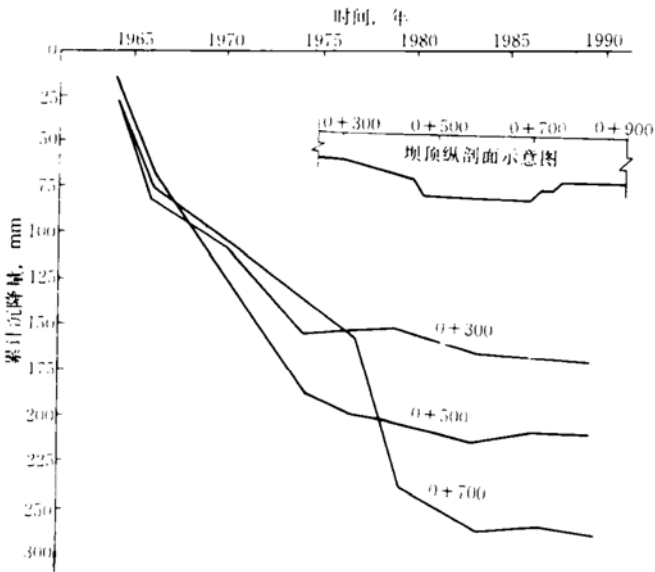
图 2 大坝历年沉降过程线

大坝历年的沉降过程线如图2所示。从图2可以看到，大坝沉降变形在竣工后20多年间一直在发展。其特点是坝体填筑高度越大，沉降量也越大，截止到1985年，坝顶沉降量在0+300

断面为166mm;在0+700断面为263mm,均占坝高的1.5%~1.6%左右。三个断面竣工初期的最大沉降速率均为0.076mm/d。若以年沉降值低于0.2‰ $H$  ( $H$ 为坝高)视为沉降完成<sup>[1]</sup>,则可以认为大坝沉降变形完成时间约为1986年。由于水库运行20多年来,经历了各种水荷载的作用,因此在正常情况下,大坝是不会继续发生大的沉降变形的。

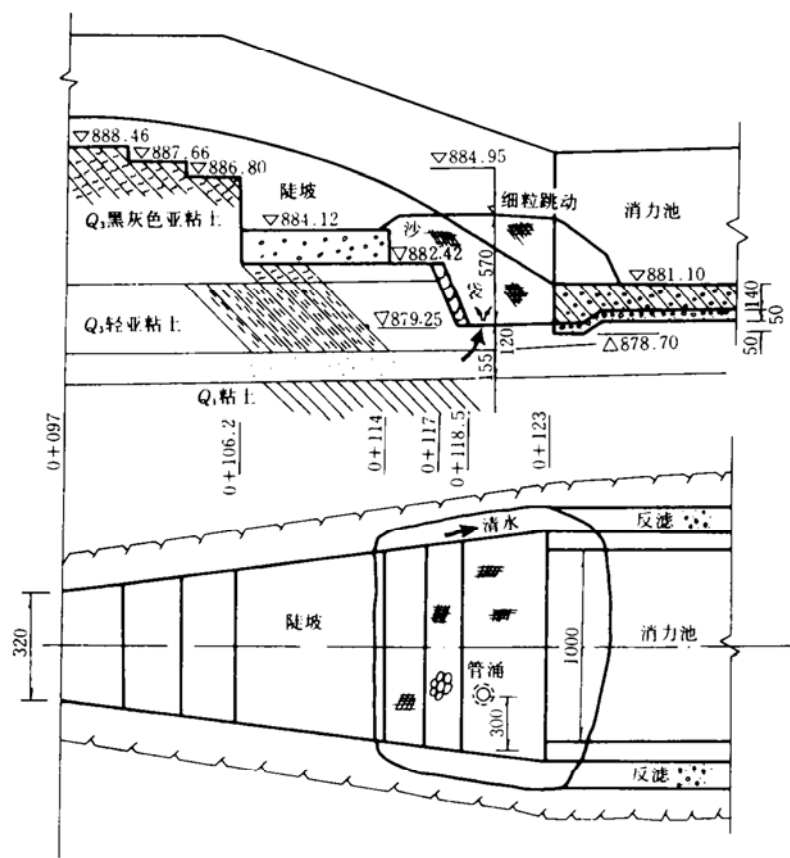
图 3 坝基管涌位置示意

泄水洞消力池的设计底面高程881.10m,基坑开挖面高程878.92m。6月3日开挖到880.8m高程,6月6日在距泄水洞进水口118.5m附近流出一股清水,在接近设计高程时,又流出两股清水,至7月25日流出的水变浑,出水量与含砂量逐渐增加,7月28日下午开始压填反滤,但无明显效果。7月30日中午,发现附近大坝有沉降裂缝,于是由施工处理转入防洪抢险,至8月1日下午1时填压高达5.7m左右的棕皮、土工布、装砂麻袋和草袋,填筑高程为884.95m,在草袋顶面仍见小股水涌出,并伴有细粒跳动、翻滚现象。图3是坝基管涌位置示意。7月31日下午1时测得流量为50L/s,含砂量达59.4kg/m<sup>3</sup>。根据水中含砂量估算,此次管涌带走土体约70~100m<sup>3</sup>。在抢险过程中,库水位由898.94m降至896.8m。

这次地基渗透破坏，首先是由于地基砂层上覆的粘土层被顶穿引起的。由于消力池底板开挖面太低，砂层上覆粘土层承受的水力比降较大，由管涌后填筑的砂袋表面实测水位表明，这层粘土承受的垂直向上的水力比降不会低于6。加之开挖暴露时间较长，该粘土层被承压水顶穿，从而诱发了坝基的渗透破坏。根据图3所示的地基土层状态，在砂层与粘土层接触面间最容易发生渗流冲刷。图6是1990年8月3日渗水中带出的土颗粒组成曲线和改建设计时地基钻孔取样所得的粘土-砂土颗粒分曲线。从图中可看到带出土颗粒中粒径大于0.05mm的砂土占60%多。由于试验所取水样是采取抢险措施后的，可以推论在压填反滤前，地基带出的土颗粒可能更粗。

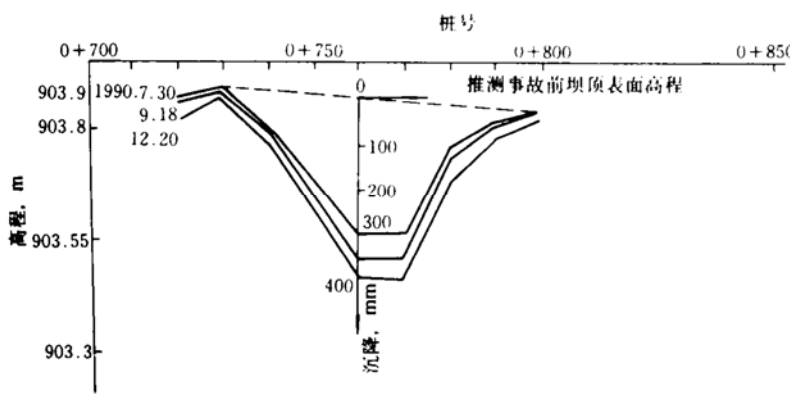
图 4 坝顶异常沉降分布

7月30日,在0+730~0+800间的70m坝段发现坝体异常沉降,以0+760~0+770段沉降量最大。防浪墙顶、上游坝面的沉降情况与坝顶大体一致。图4是异常沉降及坝顶表面高程的实测情况。图4表明,0+760~0+770比两侧坝顶约低30cm。由于0+760与0+800坝段的填土质量、断面大小和坝基土层埋藏情况都相差不大,因此该两断面在正常情况下的沉降也是相差不大的。同时从图中还可看出,0+730~0+800两点高程变化或异常沉降值一直变化不大,因此可以将这两点作为这次大坝异常沉降相对参考点,推断事故前坝顶表面高程大致如图4虚线所示。从图4还可看出,到1990年7月30日,0+760的异常沉降为300mm,若以出浑水时(7月25日)为异常沉降起始时间,则该断面的异常沉降速率约为43mm/d。按坝顶各异常沉降点计算出的沿轴向异常沉降图面积约为12m<sup>2</sup>,截止到1990年12月20日,0+760断面的异常沉降量达400mm,异常沉降图面积为16m<sup>2</sup>。

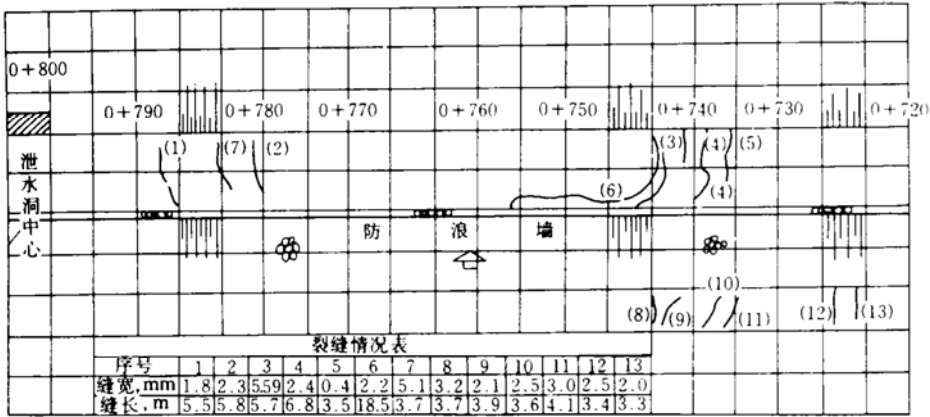
图5 大坝裂缝分布

发生沉降的同时,在7月30日,0+720~0+790之间坝段,发现坝顶有5条横向裂缝(1\*~5\*),8月2日增加2条(6\*,7\*),8月6日又增加2条(3',4')。坝上游坡在桩号0+726~0+742之间,901.3m高程处有6条(8\*~13\*)长3~3.8m的缝。裂缝宽度和长度以7月31日~8月2日发展较快,以后逐渐减慢,到9月30日基本稳定。坝顶裂缝长5.5~18.5m,裂缝深1.0~2.5m,宽0.4~5.1mm;上游坡裂缝长0.5~4.1m,宽2.1~3.2mm。图5是大坝裂缝分布图。

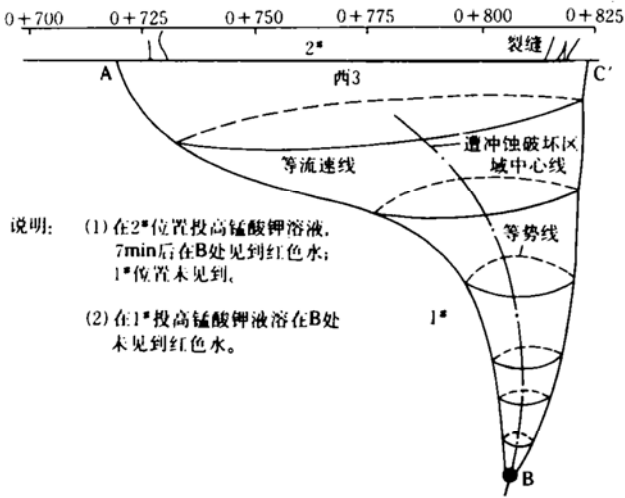
图 7 地基遭冲刷区域形状示意

对于地基的破坏型式，我们认为首先是在管涌出口处土颗粒被带出，逐渐向内部发展，其遭冲蚀破坏的区域可能是一个由外到内逐渐扩展的扇形区，如图7所示。这个扇形区域之所以绕过坝基1#管位置，是因为1990年8月中旬曾在坝顶2#管投放高锰酸钾溶液，数分钟后

即在130m远的管涌点B冒出红色水，而在1#管未观察到红色水的出现；在1#管也曾投放高锰酸钾溶液，在B处未能见到红色水，说明1#管与管涌点B，以及1#管与2#管未连通。另外，在后来建造坝基砂层混凝土板墙时，发现西3孔与2#位置有连通现象。这些现场的实录资料足以说明坝顶2#位置发生冲蚀的砂层与B点不是直线连通，而是绕过1#管所在位置与B相通的。

如果以管涌出口为渗流场的下游，来水方向为上游，则可大致描绘出地基发生渗透破坏时的等流速和等水头线，分别如图7中实、虚线所示。由等流速线的分布可以看出，在扇形区域中心线附近，冲刷流速最大，土粒最易被冲走，因此在冲蚀破坏区域中心线附近，冲刷可能会更深一点，有可能形成一个集中渗漏通道。

由于砂层上覆粘土层较厚较完整,如果砂土遭冲蚀的区域仅为一个很窄的小通道,则由于拱作用的影响,上覆粘土层不容易随之下沉。只有大面积砂土遭冲蚀,才会引起大范围的地基下沉,而且这种异常沉降基本上是跟砂土带出同步发生的,其速率远比一般固结沉降快得多。从图7所示的冲蚀区域形状中可以看出,冲蚀面积是越往上游越大,因此越往上游异常沉降越容易发生;而在管涌出口附近冲蚀面积较小,沉降相对较难发生,因此出口附近没发现地面有坍塌和异常沉降现象。至于冲蚀范围究竟向上游延伸多远,根据现有实测资料尚难以精确定出。如果带出砂土仅为100m<sup>3</sup>左右,则冲蚀范围不会越过坝顶。事实上在大坝迎水坡面也发生了类似坝顶的沉降和裂缝,因此可以断定地基冲蚀范围还要向上游延伸一定距离。

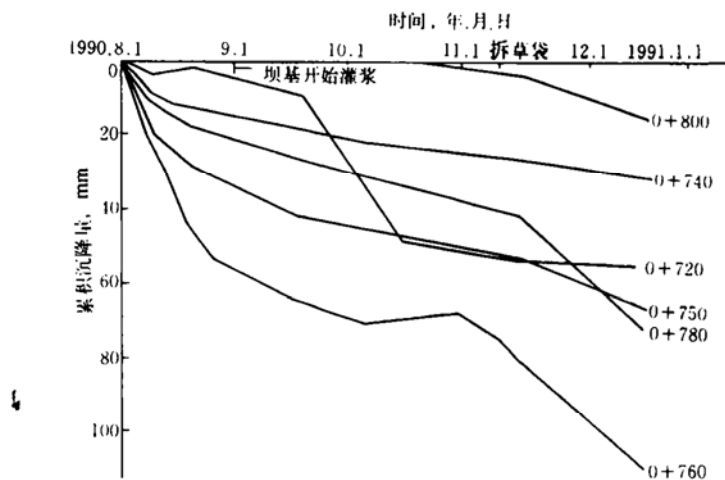
图8 1990年8月1日以后坝顶异常沉降历时曲线

从8月1日起, 水库管理部门对坝顶异常沉降进行了严密的观测。图8是坝顶表面各点自1990年8月1日~1990年12月20日的异常沉降历时过程线。根据图示结果可以将坝顶异常沉降大致分为三个阶段进行分析。

第一阶段: 8月1日~9月1日, 坝基开始灌浆前。虽在管涌出口压填了反滤, 但在5.7m高的砂袋表面仍见到不断有极少量的细粒土被带出, 这说明地基管涌未被完全控制住, 因此这段时间异常沉降量仍以管涌区域中心线附近(即0+760附近)为最大, 0+760断面异常沉降量为55mm, 平均1.83mm/d; 而离0+760较远的断面异常沉降较小, 如0+720约5mm, 平均还不到0.2mm/d。

第二阶段: 9月1日坝基开始喷射灌浆到11月初拆除管涌出口草袋期间。这段时间沉降的特点是0+760附近沉降速度放慢; 而原沉降量很小的0+720段的沉降量却突然增加了40mm, 沉降速度达到1.66mm/d。坝基灌浆的范围是0+711.2~0+838.6, 而0+760~0+711.2坝段的灌浆完工时间为9月中旬, 因此在坝基灌浆完成以后一段时间, 可能会导致沿板墙边缘的绕渗流速增加, 即在0+711.2附近发生集中渗流, 从而加剧坝基土的流失, 使原来处于冲刷区域边缘的0+720测点的异常沉降量骤然增加。因此从截断坝基渗漏通道这一点来说, 坝基灌浆范围似乎还应继续往右岸延伸一点。

第三阶段: 即管涌处B点草袋拆除以后的一段时间。这段时间地基的管涌情况相当于7月29日压填反滤料时的情况, 因此大坝的沉降又急剧增加。这也说明沿坝轴附近灌浆形成的局部板墙, 未能彻底消除工程隐患, 尚需采取进一步的加固措施<sup>①</sup>。

<sup>①</sup>已于1991年对坝基进行了填充灌浆, 以堵塞渗漏通道形成的坝基空穴。

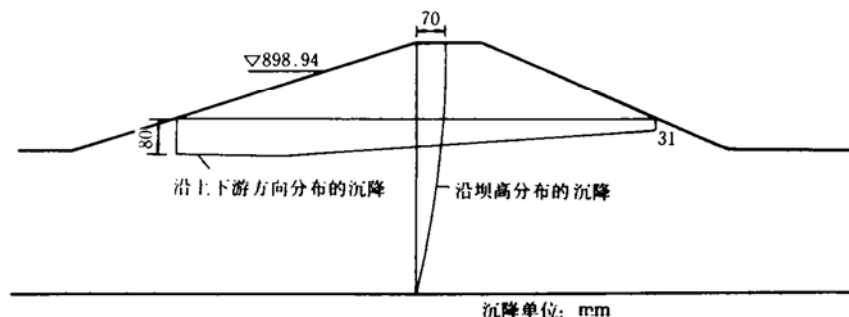
图9 排水固结引起的沉降分布

图9是计算的垂直变形沿坝断面纵横向的分布。图示结果表明,排水固结引起的大坝沉降在垂直方向是沿坝高增加而增加,坝顶约为70mm;在水平方向是越靠上游沉降越大,但

最大不超过100mm。

应该指出的是,坝基排水不但会引起垂直向下的渗流力,而且还有水平方向的渗流。因此,实际排水时垂直向下的渗流力要比计算中考虑的要小,相应的沉降值也比计算值要小。另外,应力-应变分析计算出的沉降是最终沉降,这种沉降实际上可能要经历一段较长时间才能完成。如前面所介绍的大坝竣工后的沉降花了20多年的历时才基本完成。因此,可以肯定地说,坝基排水引起的坝顶固结沉降,在这次事故中最大不会超过70mm。
