强震区隧道施工塌方段震害机理及处治技术研究

摘要: 汶川地震公路隧道普通段衬砌垮塌震害均发生在施工塌方段。依托汶川地震公路隧道普通段震害调查资料, 对强震作用下隧道施工塌方段进行震害特征、震害机理及处治技术研究具有重要的意义。揭示了汶川地震区公路隧道施工塌方段震害特征: 软弱围岩施工塌方段均出现了二衬垮塌震害, 严重段落甚至出现衬砌整体垮塌震害。探明了强震区隧道施工塌方段震害机理: 地震惯性力影响明显; 强制位移影响较小。强震区隧道施工塌方段采取“回填注浆+交错设缝”的处治措施后, 主应力和内力的减震率均在35%以上, 这说明“回填注浆+交错设缝”处治措施对隧道施工塌方段抗减震具有明显效果, 是一种行之有效的处治措施。研究结论对于高烈度艰险山区交通生命线的抗减震技术具有重要的意义。

Seismic damage mechanism and treatment technologies of construction landslide section of highway tunnels in highly seismic region

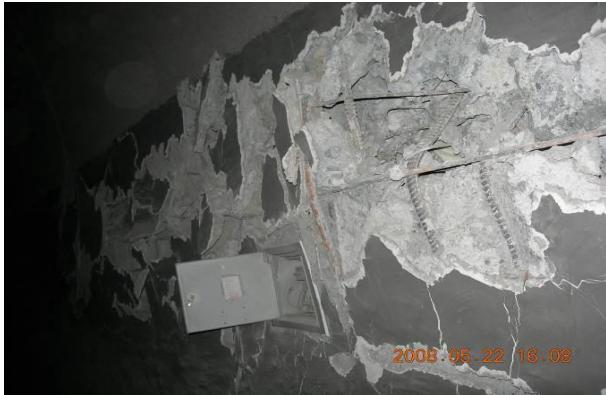
图 1 友谊隧道二衬垮塌

道普通段也会出现严重震害, 如 G213 线友谊隧道普通段出现了二衬垮塌(图 1)的严重震害类型。隧道普通段由均一围岩段、软硬围岩交接段和围岩缺陷段(施工塌方段)组成, 其中施工塌方段震害最为严重^[4-5]。汶川地震隧道普通段衬砌垮塌震害均发生在施工塌方段。

Fig. 1 Collapse of secondary lining of Youyi tunnel

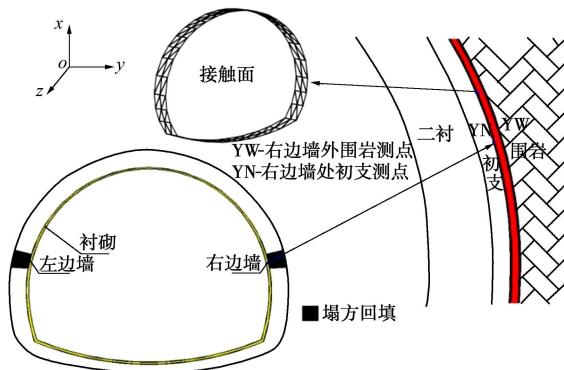
图3 测点布置

围岩与初支之间设置接触面单元, 接触类型为面对面接触, 允许大滑动。监测断面为计算模型中间断面, 测点为监测断面左右边墙围岩侧测点和初支侧测点(图3), 主要研究左右边墙初支处内力、围岩侧与初支侧两测点位移差。计算模型物理力学参数、接触面参数及计算工况见表2~4所示。

Fig. 3 Arrangement of measuring point

减震缝结合模板台车设置, 衬砌节长 12 m, 缝宽 0.1 m, 如图 7, 8 所示。监测断面为施工塌穴中心断面(图 7), 监测点为左右边墙二衬测点(图 3)。

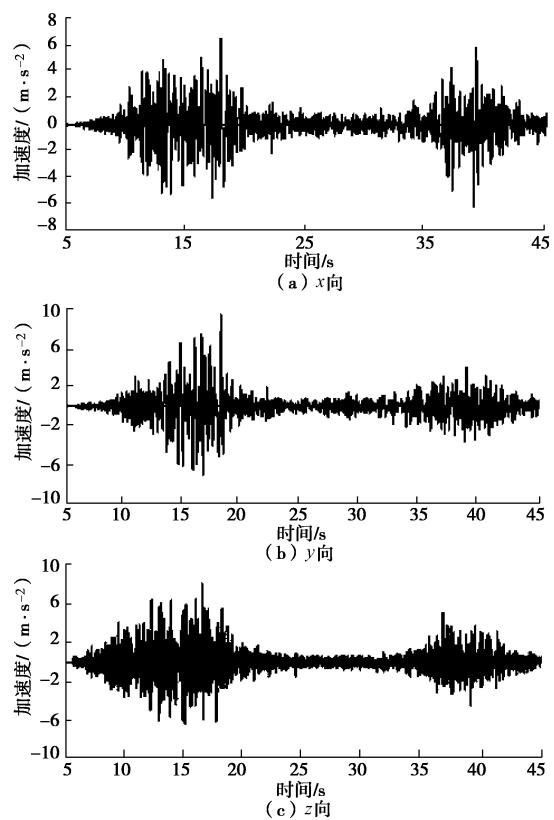
图4 加速度时程曲线

计算动荷载选用汶川 8.0 级地震卧龙测站地震波, 加速度时程时间间隔 0.01 s, 持时为 15 s(截取了原波 5~45 s, 能量占原始波的 90%以上)。在计算模型底面同时输入三方向地震波加速度时程进行动力计算。基线校正后地震波加速度时程见图 4 所示。

Fig. 4 Time-history curves of seismic acceleration

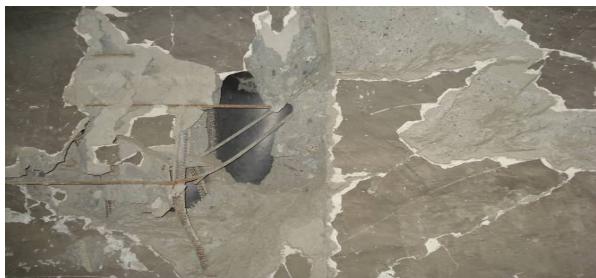
图 5 二衬垮塌

友谊隧道普通段 K1028+500—K1028+550 段和 K1028+675—K1028+700 段出现二次衬砌垮塌震害,

洞内衬砌多处被震裂, 裂缝宽约 1.0~20 mm 不等, 部分裂缝呈网状开裂, 如图 5, 6 所示。

Fig. 5 Collapse of secondary lining

根据施工资料, 此两段施工过程中均出现过大变形侵限及塌方事故, 事后事故部位衬砌背后不密实。

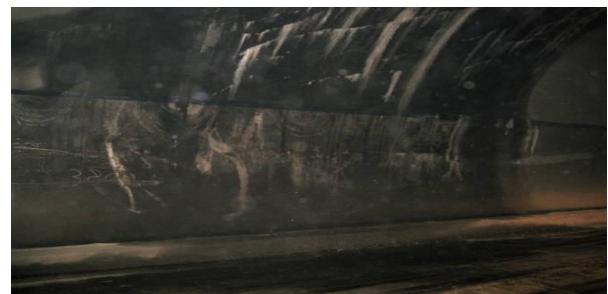
图 6 衬砌网状开裂、渗水

Fig. 6 Cracking and water penetration of reticular lining

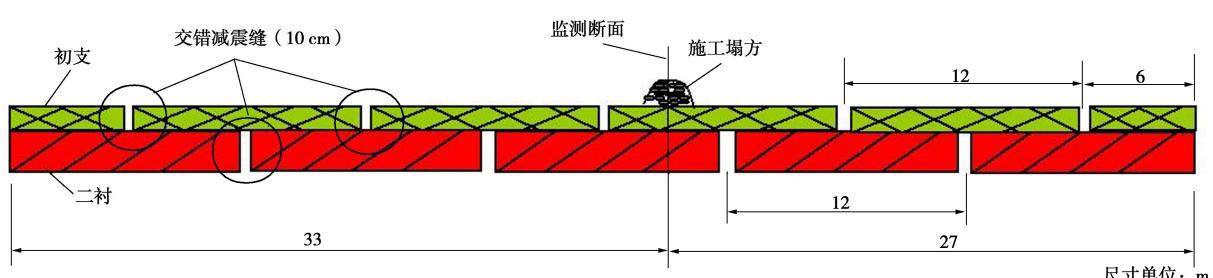
图 7 衬砌交错设置减震缝

目前, 常用的隧道减震措施主要是设置减震缝和减震层。设置减震层成本及施工难度较大, 二衬减震缝可结合施工缝施设, 施工难度小、成本低^[3]。故施工塌方段可采取“回填注浆+交错设缝”(出于防水考虑, 初支和二衬交错设置减震缝)的处治措施。

Fig. 7 Staggered setting of shock absorption joints between primary and secondary linings

为了增强初期支护减震缝处抗错断能力, 可在减震缝宽度范围内施作橡胶喷射混凝土(橡胶喷射混凝土为普通喷射混凝土中添加橡胶颗粒, 以提高喷射混凝土的韧性), 喷射厚度取原设计初期支护厚度的 1/3, 在减震缝两侧 5~10 倍宽度范围内也采用橡胶喷射混凝土替代普通喷射混凝土, 并由减震缝处喷射厚度逐渐增厚至初期支护设计厚度, 以实现初期支护与初期支护在减震缝处的柔性铰链连接和刚度渐变, 提高抗错断能力。

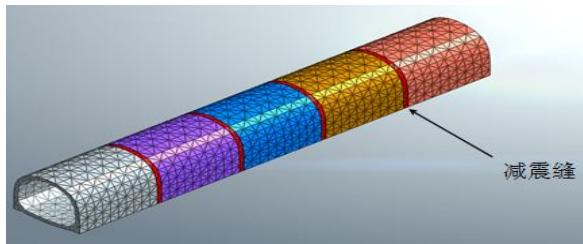
图 8 二衬设置减震缝示意图

Fig. 8 Setting of shock absorption joints of secondary lining

二衬减震缝设置可结合衬砌台车长度和防水需要同步设置, 即二次衬砌减震缝与施工缝设置在同一断面。施工缝自身需布设中埋式橡胶止水带或迎水面(与防水板相接触面)设置背贴式止水带达到止水目的, 其橡胶止水带本身即可作为二次衬砌减震缝阻隔地震波纵向传递减震材料的一部, 同时用嵌缝膏填充减震缝背水面、沥青砂拌合料填充减震缝隙内部, 进一步增强减震效果。

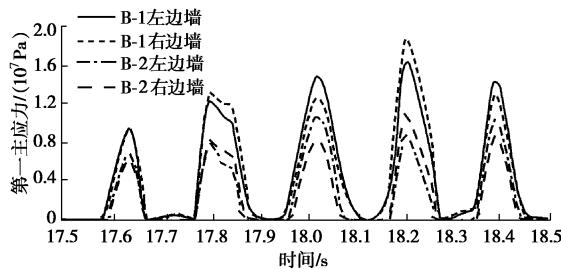
图 9 第一主应力时程曲线

左右边墙二衬测点 B-1、B-2 工况第一主应力 17.5~18.5 s 时程曲线如图 9 所示。

Fig. 9 Time-history curves of first principal stress

由图 9 可知, 左右边墙施工塌方段采取回填注浆+交错设缝处治措施后, 第一主应力响应峰值绝对值下降明显。其中左边墙第一主应力响应峰值绝对值由 17.00 MPa 降至 10.74 MPa; 右边墙第一主应力响应峰值绝对值由 19.20 MPa 降至 10.98 MPa。

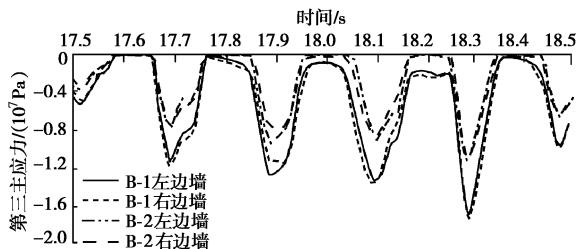
图 10 第三主应力时程曲线

左右边墙二衬测点 B-1、B-2 工况第三主应力 17.5~18.5 s 时程曲线如图 10 所示。

Fig. 10 Time-history curves of third principal stress

由图 10 可知, 左右边墙施工塌方段采取“回填注浆+交错设缝”处治措施后, 第三主应力响应峰值绝对值下降明显。其中左边墙第三主应力响应峰值绝对值由 17.13 MPa 降至 11.08 MPa; 右边墙第三主应力响应峰值绝对值由 17.46 MPa 降至 11.02 MPa。

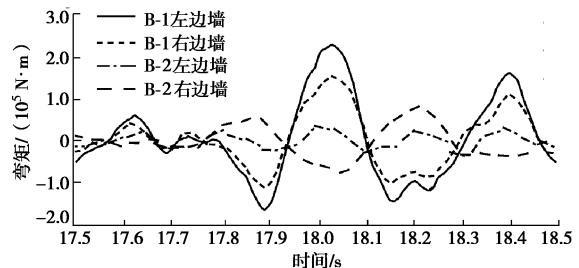
图 11 弯矩时程曲线

左右边墙二衬测点 B-1、B-2 工况弯矩 17.5~18.5 s 时程曲线如图 11 所示。

Fig. 11 Time-history curves of bending moment

由图 11 可知, 左右边墙施工塌方段采取“回填注浆+交错设缝”处治措施后, 弯矩响应峰值绝对值下降明显。其中左边墙弯矩响应峰值绝对值由 229.1 kN·m 降至 34.40 kN·m; 右边墙弯矩响应峰值绝对值由 151.2 kN·m 降至 81.96 kN·m。

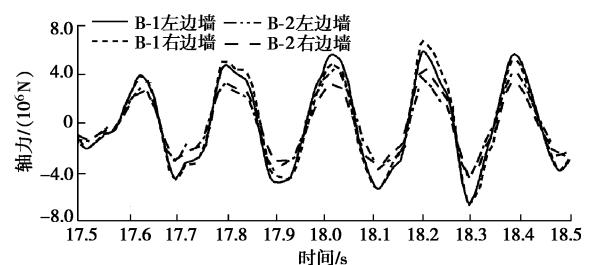
图 12 轴力时程曲线

左右边墙二衬测点 B-1、B-2 工况 17.5~18.5 s 轴力时程曲线如图 12 所示。

Fig. 12 Time-history curves of axial force

由图 12 可知, 左右边墙施工塌方段采取回填注浆+交错设缝处治措施后, 轴力响应峰值绝对值下降明显。其中左边墙轴力响应峰值绝对值由 6744 kN 降至 4426 kN; 右边墙轴力响应峰值绝对值由 6831 kN 降至 4406 kN。

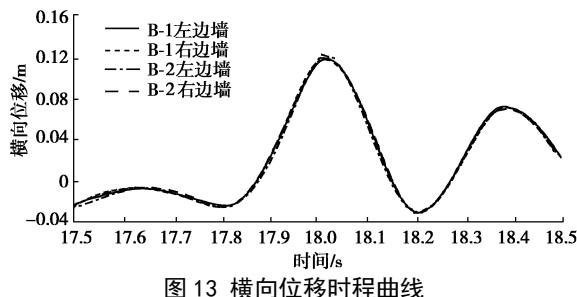
图 13 横向位移时程曲线

左右边墙二衬测点 B-1、B-2 工况 17.5~18.5 s 横向位移时程曲线如图 13 所示。

Fig. 13 Time-history curves of lateral displacement

由图 13 可知, 左右边墙施工塌方段采取“回填注浆+交错设缝”处治措施后, 横向位移响应峰值绝对值基本无变化。左右边墙施工塌方段采取处治措施前后横向位移响应峰值绝对值均为 0.12 m。

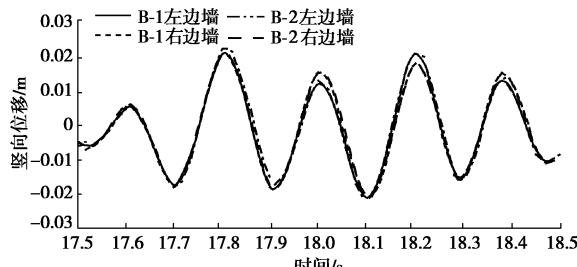
图 14 竖向位移时程曲线

左右边墙二衬测点 B-1、B-2 工况 17.5~18.5 s 竖向位移时程曲线如图 14 所示。

Fig. 14 Time-history curves of vertical displacement

由图 14 可知, 左右边墙施工塌方段采取“回填注浆+交错设缝”处治措施后, 竖向位移响应峰值绝对值基本无变化。左边墙施工塌方段采取处治措施前后竖向位移响应峰值绝对值均为 0.022 m; 右边墙施工塌方段采取处治措施前后竖向位移响应峰值绝对值均为 0.023 m。
