# 考虑岩体构造损伤的强震大型滑坡启动成因

**摘要:** 岩质滑坡通常受控于一系列与断层、褶皱和剪切带等相关的复杂岩体构造损伤面和软弱带, 为滑坡启动提供了潜在破坏边界。为研究断裂与背斜构造背景下岩体损伤和不连续地质界面对滑坡三维边界形成和启动模式的影响, 选择 2008 年汶川 Ms8.0 级特大地震在大水闸背斜两翼碳酸盐岩地层触发的 4 处大型滑坡为实例, 开展了详细的工程地质调查、结构面测量、岩体强度测试及 GSI 岩体质量评价。结果表明: 断裂活动与背斜演化导致的构造损伤差异显著, 岩体质量从背斜轴部向两翼总体呈逐渐增加趋势, 仅局部显著降低, 并对滑坡的启动位置有着重要控制作用; 同时, 构造损伤背景下, 特定岩体结构面与构造软弱带共同控制着滑坡启动机制, 并将控制类型归纳为“控制侧滑型”、“控制底滑型”、“控制滑体型”及“控制基座型”; 此外, 地震滑坡与非地震滑坡的 GSI 对比表明, 强震可能通过降低岩体质量条件促使滑坡快速启动, 进而加快构造损伤区的地貌侵蚀过程。考虑复杂构造环境岩体损伤对评估强震潜在大型滑坡发生位置、启动机制和模式有重要作用。

## Initiation mechanism of earthquake-induced large landslides considering structural damage

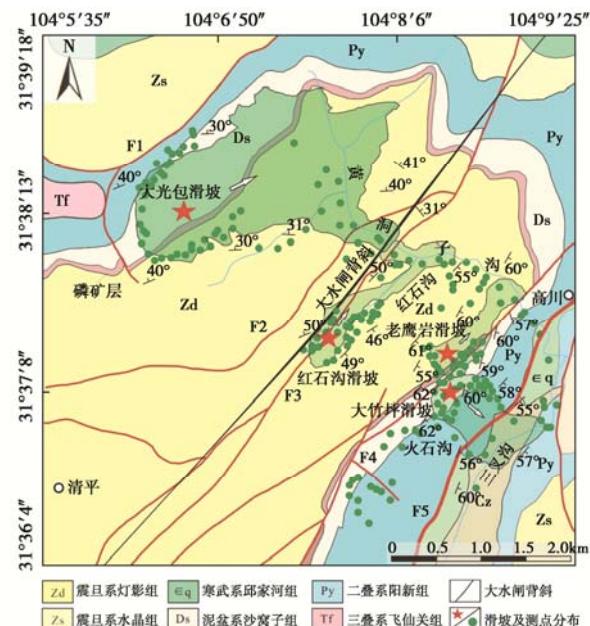
图 1 研究区地质构造及测点分布

本文研究区处于龙门山构造区映秀—北川断裂中段，属中高山构造侵蚀地貌，西北高、东南低，海拔1050~3047 m，区内沟谷纵横，河谷下切强烈。地层岩性以碳酸盐岩为主，分布有震旦系、寒武系、泥盆系、二叠系白云岩、灰岩以及三叠系变质砂泥岩等。相关研究还表明<sup>[23]</sup>，研究区具有典型的推覆构造特征，属三叠纪后的褶皱—逆冲推覆—滑脱—走滑多层次多期次产物。复杂的构造环境下发育有NE-SW的大水闸背斜及多条逆冲断裂（图1），如四道沟断裂（F1），仰天窝断层（F2）、大梁子断层（F3）、王家坪断层（F4）、映秀—北川断裂（F5）。如此复杂的构造背景与密集的活动构造，为孕育大型滑坡提供了前提条件。

实际调查过程中, 岩体损伤主要以岩体质量即 GSI 评估值来衡量。文中所采用的 GSI 数据为滑坡区、背斜与不同断裂各部位的测值 (图 1), 筛选误差值后通过数理统计得到各区域的 GSI 值分布范围, 并对至背斜核部相同距离的各测点求取平均值, 从而评价背斜不同距离的岩体质量。需要指出的是, GSI 测点布置一定程度考虑了数据分布的等概率问题, 避免出现不同位置估计频次差异性过大。此外, 由于野外调查

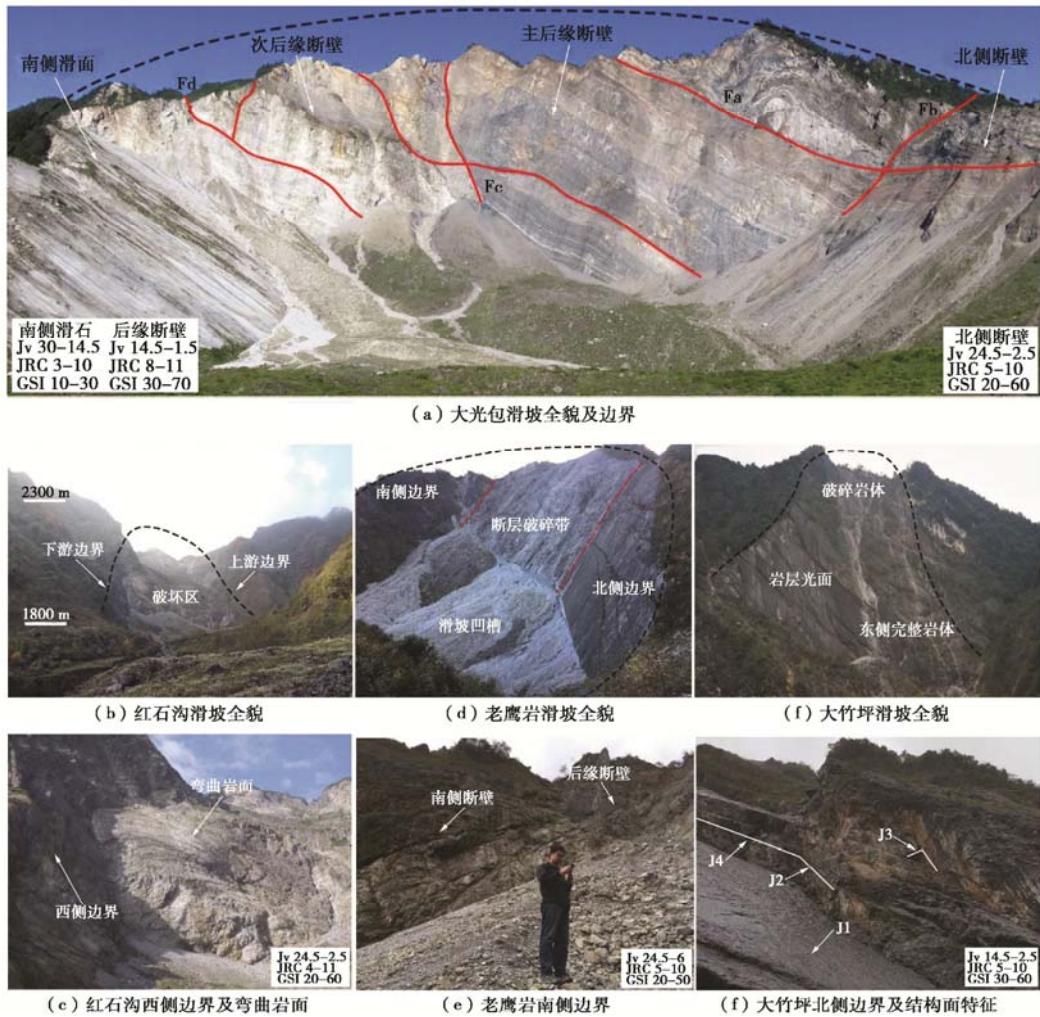
图 2 研究区滑坡特征

大光包滑坡为汶川地震中触发的最大规模滑坡 (图 2(a)), 其最大长度达 4.6 km, 最大宽度为 3.4 km, 堆积体最大高度为 570 m, 面积为 7.27 km<sup>2</sup>, 总体积约 12×10<sup>8</sup> m<sup>3</sup> (表 1), 对其擦痕产状投影得到滑坡方向大致为 N68°E/19°。根据滑后断壁所揭示的特征, 发现滑坡主要发育于震旦系灯影组三段 (Zd<sup>3</sup>)、泥盆系磷矿层 (DS) 及泥盆系沙窝组灰岩 (Ds)。此外还揭露了 4 条断层, 分别为 NE 延伸的 Fa, Fd, Fc 及 NW 延伸的 Fb。大光包滑坡滑带为发育于震旦系灯影组白云岩地层的层间错动带 (图 3 (a)), 最大厚度达 5 m, 平均厚度 3 m<sup>[11]</sup>; 由下至上可见断层泥、糜棱质、角砾和破裂岩的分层结构<sup>[26]</sup>。

红石沟滑坡位于大光包下游右岸 (图 2 (b)), 靠近大水闸背斜核部及 F3。滑坡最大高差 900 m, 最大水平距离 2700 m, 体积约 1500×10<sup>4</sup> m<sup>3</sup> (表 1)。据现场调查, 滑体主要为震旦系白云岩、灰岩。底滑面主要由一系列宽度 0.2~0.6 m 的层内弧形错动带构成 (图 3 (b)), 表现为岩层光面特征, 横向可见弯曲岩面呈叠瓦状排列, 带内角砾呈棱角状及次棱角状, 角砾被纵横交错的胶结脉体包围, 且具有逆冲错动裂隙结构<sup>[15]</sup>。对弯曲岩面上擦痕产状投影, 可知其滑向为 N58° E/26°。

老鹰岩滑坡纵长为 450 m, 最大宽度约 430 m, 体积达  $1500 \times 10^4 \text{ m}^3$  (图 2 (d)、表 1)。滑坡沿 N52° E/23° 向下方黄洞子沟滑动, 并形成汶川地震期间的第二大堰塞湖。滑坡发生于震旦系灯影组 (Zd), 主滑体被宽度达 80 m 的 F4 横向挤压破碎带斜穿 (图 3 (c))。岩体极破碎, 少数可辨别层面和原岩结构特征, 物质以白云岩为主, 含少量石英、长石。破碎带内发育被 2~3 组节理切割的次级破碎带, 节理被角砾和细粒充填。

大竹坪滑坡距发震断裂仅 1.3 km。滑坡最大高差 480 m, 最大长度 890 m。地震诱发震旦—泥盆—二叠系的白云岩—灰岩形成了体积约  $1960 \times 10^4 \text{ m}^3$  的堆积体。滑源区后缘紧临王家坪断层 (F4), 由现场照片可见顶部岩体极为破碎 (图 2(f)), 底部发育厚 20~50 cm 的横向挤压破碎带 (图 3 (d)), 破碎带产状与岩层产状大角度相交, 带内为极破碎的白云质灰岩, 沿破碎带还发育着厚约 1 cm 的长大方解石脉。

延续性低; J4 为中倾结构面, 波状粗糙面, 延续性低~中等。弯曲岩面为红石沟滑坡一大特点, 横向上呈叠瓦状排列 (2c)。根据现场 GSI 评价结果 (图 5 (b))

此外, 滑源区主要分布 4 组结构面 (图 2 (g), 4 (d), 表 2)。J1 为岩层面和控滑面, 沉积着厚约 1 cm 钙质薄膜, 表面为波状粗糙面, 延续性低—中等; J2, J3 为两组共轭的结构面, 表面均为波状平滑面, 延续性相对较低; 而 J4 为陡倾结构面, 近垂直切割层面, 表面为波状粗糙面。根据地质强度指数统计 (图 5 (d)) 可知, 滑坡后壁与侧壁的 GSI 值均较高, 分布于 30~60; 仅底部揭示的软弱带岩体质量较差, 为 10~30; 而滑坡区外侧的岩体质量相比而言最好, 可达 50~70。

研究区处于龙门山构造带映秀—北川断裂 (F5) 中段, 长期以来受板块俯冲而不断挤压隆升, 在 NW-SE 的构造应力环境下形成了一系列逆冲走滑断裂, 如前述的 F1—F4 即为 F5 北西侧次级断裂。根据滑坡区揭示的岩体弯曲变形、破碎带及断壁或滑床上与滑向呈一定交角的滑动擦痕等 (图 2, 3), 可以推测中央断裂及其隐伏断裂在汶川地震前便已经积累了相当程度的应力应变, 使得区内岩体产生不同程度的劣化损伤; 特别是次级断裂活动部位显示出强烈的局部损伤, 这对滑坡边界的形成也起到“贡献”作用。需要指出的是, 本文所述 4 处滑坡均位于汶川地震发震断裂上盘, 呈现出地震地质灾害的“上盘效应”, 因此地震过程中释放的巨大能量可能进一步加剧了滑坡边界的岩体损伤 (如大光包后壁、老鹰岩后壁), 进而

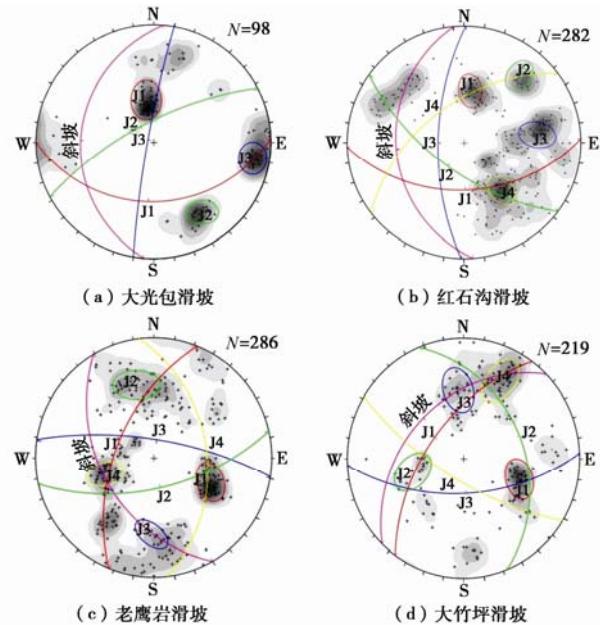
图 4 节理赤平投影分析

大光包斜坡主要发育两组陡倾结构面 J2, J3 和一组中—缓倾结构面 J1 (图 4 (a), 表 2)。J1 平行于滑面, 表面为平面粗糙面, 延续性较高; J2 陡倾, 与断层 Fa, Fc, Fd 近似平行, 可能与北侧边界的形成有关, 延续性相对较低; J3 为波状平滑面, 延续性相低—中等。现场获得的地质强度指数 (图 5 (a)) 表明, 岩体 GSI 值总体处于 10~70, 南侧滑带的 GSI 值最低, 为 10~30; 后壁及侧壁的 GSI 值较高, 为 30~70。

滑源区分布有 4 组结构面 (图 4 (b)、表 2)。J1, J2 为 F3 影响下形成的结构面, 表面为波状粗糙面、延续性较低; J3 陡倾, 产状起伏较大, 表面波状粗糙,

实地调查中, 识别出 4 组主要结构面 (图 4 (c)、表 2)。J1 为滑源区岩层光面, 延续性中等—高, 表面为波状平滑面; J2 与 J3 为两组倾向相反的陡倾结构面, 延续性较低, 表面为波状粗糙面; 而 J4 与断层破碎带切入坡体有关, 产状变化较大, 延续性很低。根据 GSI 现场评价 (图 5 (c)), 发现破碎带较侧壁而言, 岩体质量差异明显, 后缘破碎带 GSI 值为 10~30, 北侧侧壁与滑坡外侧岩体质量总体最好, GSI 可达 40~70。

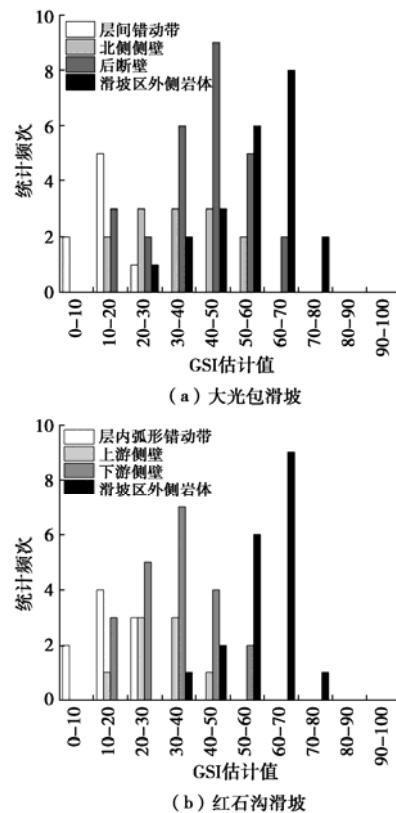
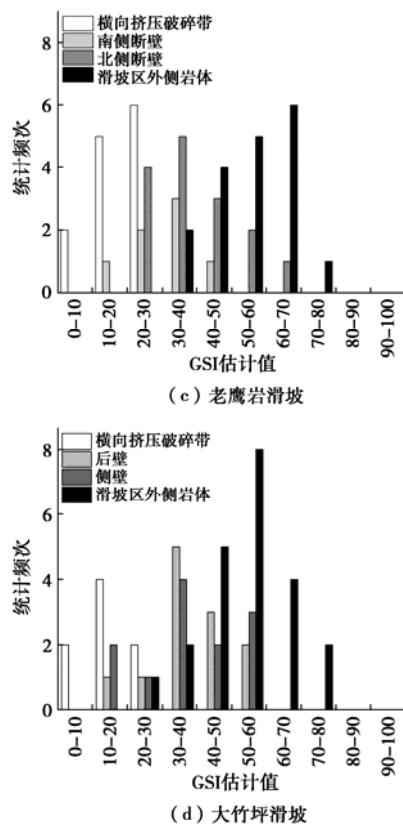
图 5 滑坡不同部位 GSI 统计

可知滑源区岩体质量整体较差, GSI 值分布于 10~40; 层内弧形错动带及上游边界岩体质量最差, 下游边界岩体次之, 而滑坡区外侧岩体质量则相对较好。

由图 5 可知, 4 处滑坡区内构造软弱带、侧边界断壁与后缘边界断壁岩体 GSI 值显著低于滑坡区外侧。这可能由于先期建造与后期构造损伤、变形和风化的差异, 使得一些部位岩体损伤更为严重, 岩体质量更低。可以认为, 地震滑坡选择了这些岩体质量较低的斜坡位置发生, 所以说构造导致的岩体质量差异决定着滑坡的启动位置。

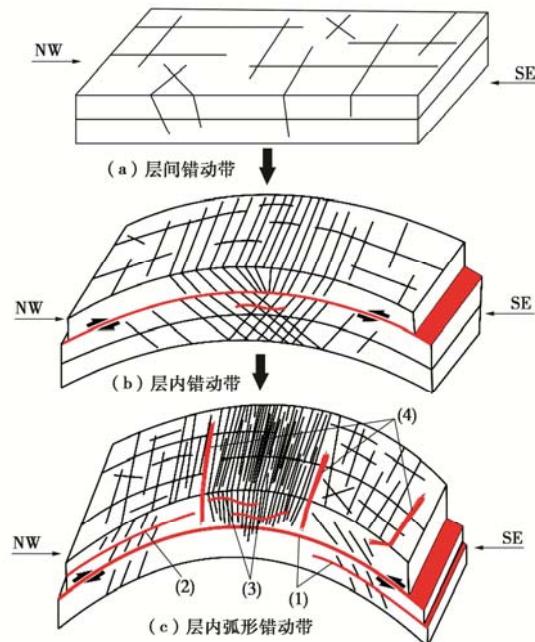
图 6 大水闸背斜演化过程示意 (据崔圣华等<sup>[12]</sup>改)

从大水闸背斜演化分析 (图 6 (a)), 形成初期在构造应力下挤压岩体, 导致应力集中而逐步产生纵向、横向及斜向节理。随着褶皱的形成 (图 6 (b)), 岩层受挤压弯曲, 节理一方面向岩层深部发展, 在剖面上形成“X”交叉节理, 另一方面节理向背斜两翼发展, 从背斜核部至两翼节理密度呈由大到小规律, 再者会形成系列层间或层内错动带。随着岩层进一步褶皱变形 (图 6 (c)), 核部岩体节理密度快速增加, 岩体发生揉皱碎裂, 形成弧形错动带, 而两翼某些位置形成横向挤压破碎带 (没有显著错动位移), 层间错动带位置也由表部向深部变化。

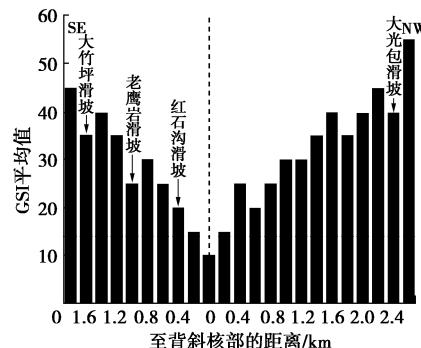
图 7 背斜核部不同距离 GSI 变化情况

基于上述构造背景分析, 可以认为本文中的岩体损伤是长期的断裂活动与背斜演化所致。现场的岩体 GSI 评价也表明, 研究区内构造损伤差异明显, 岩体质量从背斜轴部向两翼总体呈逐渐增加趋势, 而在断裂活动影响区则会显著降低 (图 7)。

构造损伤导致的岩体质量差异虽一定程度上决定着滑坡的启动位置,但地质演化进程形成的不连续构造损伤面仍然是斜坡失稳的主控因素<sup>[29]</sup>。前文对 4 处滑坡进行了详细分析,对比发现大光包、大竹坪滑坡岩体质量总体较好,且与背斜核部距离较远(图 7),但为何会产生规模如此巨大的失稳呢?本文研究认为,在存在岩体质量差异的前提下,构造软弱带与岩体结构面共同决定了滑坡三维边界的形成,并对启动模式也具有重要影响。

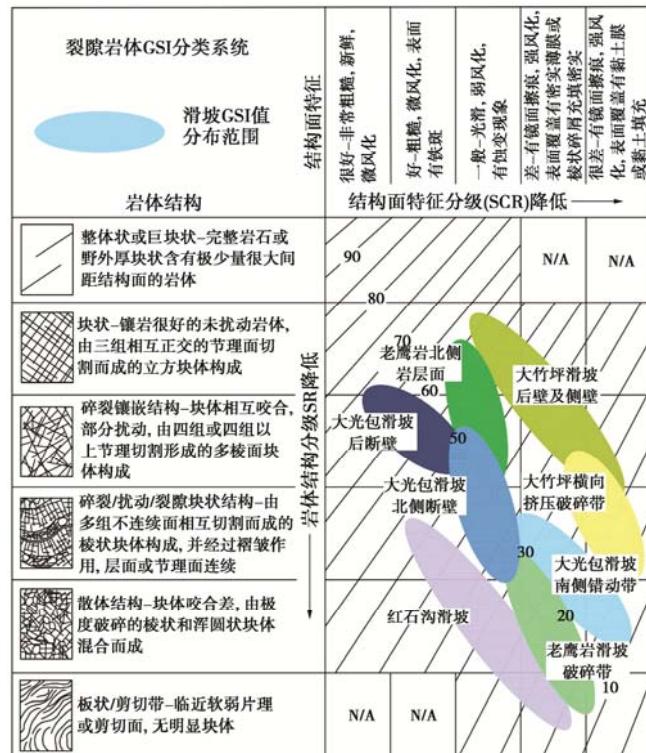
图 8 不同滑坡破坏区域的 GSI 分布范围

虽然滑坡总体发育在岩体质量较低的斜坡位置, 但由图 8 可以看出, 不同滑坡边界上岩体质量差异较大, 某一个或两个边界上岩体质量相对较高 (如大光

包滑坡后壁和北侧壁, 老鹰岩滑坡北侧壁), 而具有构造软弱带地质背景的边界则岩体质量非常低 (如层间错动带控制的大光包滑坡南侧边界、由破碎带控制的老鹰岩滑坡后壁), 而它往往对滑坡启动具有控制作用, 可以认为构造软弱层带一定程度上是地震大型滑坡失稳的地质先决条件。

初步已知, 断裂与褶皱构造活动导致的构造损伤会降低岩体质量, 但岩体质量在一定程度上可能决定着滑坡的失稳与发生位置。Brudeau 等<sup>[24]</sup>在对加拿大的滑坡研究中运用 GSI 表绘制各区域 GSI 变化范围, 本文也采用此方法分析岩体质量对滑坡形成的影响。需要说明的是, 大光包滑坡后壁与侧壁分别受地震拉裂和断层活动形成, 而错动带为背斜演化所致, 故将其绘制成 3 个区域。老鹰岩滑坡侧壁岩体较完整, 而后壁存在受断层与背斜构造作用形成的横向挤压破碎带而导致岩体质量显著降低, 故对北侧岩面和后壁分别描绘。同样地, 对大竹坪滑坡横向挤压破碎带与后壁及侧壁也分别进行绘制。与此相反, 红石沟滑坡在长期构造影响下致使斜坡损伤严重, 岩体高度碎裂化, 岩体质量整体很差, 则难以绘制出不同位置 GSI 范围。

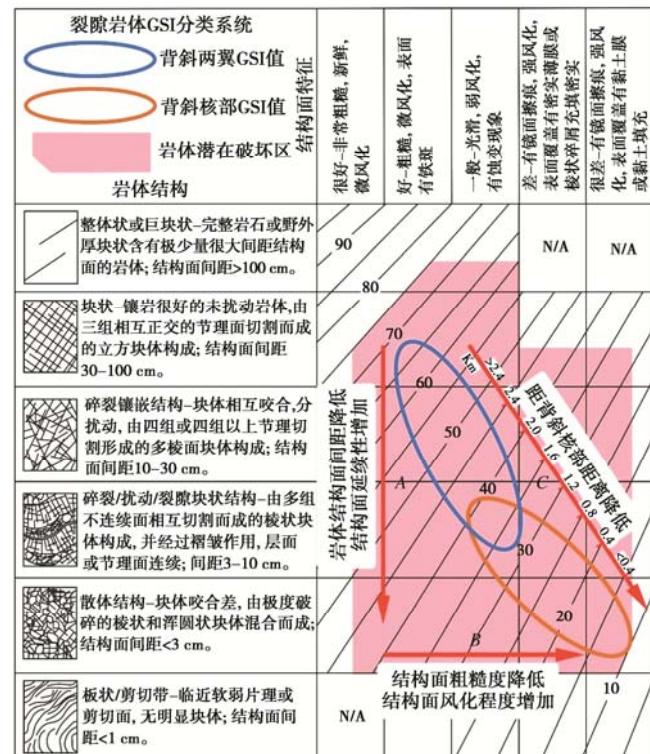
图 9 GSI 评估表描述的靠近背斜岩体质量变化的影响因素

此外, 将研究区背斜轴线 0.5 km 范围划分为背斜核部, 其余范围划分为背斜两翼<sup>[7]</sup>, 从而获得背斜区域 GSI 变化趋势 (图 9)。其中, 矢量 A 对应于岩体延续性增加及结构面间距的降低, 矢量 B 对应于结构面风化程度增加及粗糙度降低, 这两个向量的矢量和对应矢量 C, 从而给出了研究背斜岩体质量变化模式, 通过 GSI 可大致确定所处背斜位置, 或通过位置获得该处的 GSI 值, 进而得以快速评估研究区相关部位的岩体质量。

需要特别指出的是, GSI 岩体质量评价方法虽较成熟, 但野外评估时对量化指标的选取仍有一定误差, 如岩体延续性等与块体大小之间还具有某种更加复杂的关系<sup>[27]</sup>。另外, 忽略局部断裂的差异性影响也导致图 9 的评价模型具有一定局限性, 因而其矢量对应关系及适用性还需进一步解释和探讨。Marinos 等<sup>[28]</sup>还发现岩体露头 GSI 估算值往往低于边坡或隧道开挖, 这种差异主要是现场调查时仅描述了露头尺度的岩体条件, 而岩体特征易受局部岩性、构造、河流侵蚀及

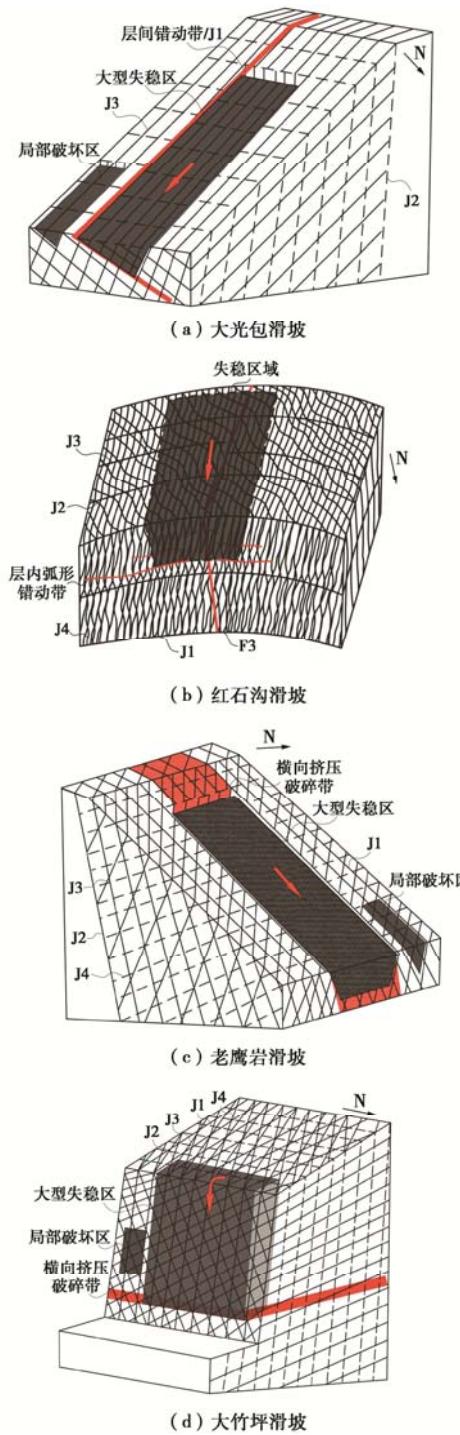
图 10 不连续地质界面组合下滑坡启动地质模型

对大光包滑坡而言,与背斜弯曲有关的 3 组结构面将岩体切割成楔形体。由于滑坡距背斜核部较远与坡体次级断裂影响的局限性,使得岩体质量较好,因而即使发生楔形体破坏,规模也相对较小(如图 10(a) 中的局部破坏区)。然而,在构造活动形成的层间错动带与结构面组合控制下,J1 构成南侧边界,J2, J3 在地震作用下拉裂贯穿,促进形成了滑坡后缘及北侧断壁,南侧 400 m 先期深埋的层间错动带(图 3(a))提供底滑面,从而形成如今举世罕见规模的楔形体滑坡。

红石沟滑坡受大水闸背斜和 F3 断层的构造活动影响,坡体碎裂,极差的岩体质量奠定了滑坡形成的基础。然而,构造软弱带与结构面对其失稳也起着至关重要的影响。图 3(b), 10(b) 分别揭示了滑坡的层内弧形错动带特征及失稳地质模型。J1 构成潜在滑动面, J4 构成了上下游边界。J1 是由于褶皱弯曲形成的剪切面,并逐步形成多级层内错动带,促使滑坡沿其发生滑动。背斜演化形成的结构面与断层构造相互组合,切割岩体,进一步加剧其碎裂程度,最终红石沟斜坡的碎裂岩体受强震作用而发生整体溃散性失稳。

老鹰岩滑坡处于长大横向挤压破碎带内(图 3(c)),受到断裂的强烈损伤而致使岩体质量较差。结合滑源区断壁揭露及启动机制模型分析(图 10(c)),后缘破碎带构成主滑体,且岩体破碎、抗拉强度较小。加之陡倾的 J1 构成滑坡的北侧边界, J4 构成滑坡南侧边界(图 4(e)), J2, J3 两组陡倾结构面又切割岩体,进一步降低斜坡稳定性。于是,在结构面组合切割下,边界部位的岩体可发生小规模失稳(如图 10(c) 中的局部破坏)。然而,老鹰岩斜坡主要受控于构造软弱带,正是其对岩体质量的显著影响,加之结构面对边界的控制,从而在地震触发下产生拉裂破坏。

向软弱带(图 3(d)),发生基座软化,使得滑坡具备失稳前提。J1 上发育的钙质薄膜构成潜在滑面,陡倾的 J3 和 J4 共轭切割岩体,并使局部岩体失稳破坏(图 10(d) 局部破坏区)。由于斜坡底部的构造软弱带对坡体稳定性起着重要作用,而持续的断裂活动与强震作用使得软弱带遭受破坏,导致不足以支撑上部岩体荷载,因而形成了大规模失稳(图 10(d))。

综上所述, 岩体质量差异与特定岩体结构面、构造软弱带的组合对滑坡边界形成和启动模式具有极重要的控制作用。根据已提出的滑坡启动模式(图 10), 可以发现在岩体结构面的单一控制下, 斜坡一般仅发生小规模的破坏; 而当构造软弱带与结构面共同控制时, 往往会诱发大型失稳, 这也说明构造损伤对滑坡形成发展具有长期效应。本文中, 层间错动带、层内弧形错动带及横向挤压破碎带等与构造演化相关的构造软弱带对大型滑坡启动的控制类型可归纳为: “控制侧滑型”(大光包滑坡)、“控制底滑型”(红石沟滑坡)、“控制滑体型”(老鹰岩滑坡)、“控制基座型”(大竹坪滑坡)。笔者以为, 开展复杂构造区域内不同构造软弱带类型及其滑坡破坏模式的野外调查和分析, 对地质灾害风险评估和防治等具有重要意义。随着今后的更多调查, 会进一步充实此种构造软弱带类型和滑坡启动模式。

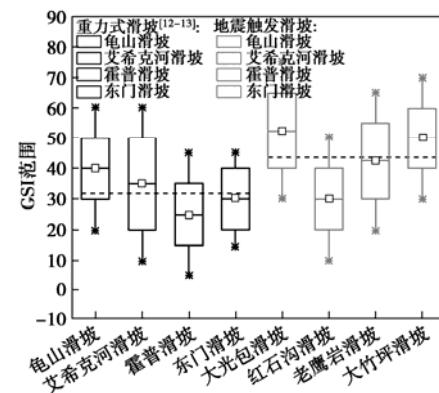
图 11 不同类型滑坡 GSI 对比

如图 11 所示, 大光包、老鹰岩及大竹坪滑坡的 GSI 估计值比加拿大 4 处重力滑坡更大, 仅红石沟滑坡与之相近。野外调查发现大光包区内坡体也存在重力变形迹象, 如次级断裂与背斜演化导致红石沟斜坡震前便具有高度碎裂化现象, 只是汶川地震前并未达到重力启动的岩体强度条件, 而此次地震释放的巨大能量恰好提供了强烈的外动力条件, 从而促使滑坡快速启动。可以认为, 诸如大光包滑坡此类超十亿方的巨型滑坡, 即使存在强烈的先期重力变形, 若无强震的触发作用, 很难呈现出如此景象。尽管图 11 收集数据较少, 但暗示着地震可能会降低滑坡在构造损伤区域启动的岩体质量条件, 使得在重力条件下需更长时间启动的滑坡能够在地震过程中快速启动, 进一步加快了构造损伤区的地貌侵蚀过程。一定程度上, 本文成果可为这方面研究提供基础数据。
