新疆硫酸盐渍土地区沥青路面鼓胀变形机理研究

摘要: 依托新疆阿克苏地区的两条公路, 在进行公路路面鼓胀病害调查的基础上, 选择 4 个典型病害部位开挖试坑, 观察了路面结构层中损坏的情况, 同时取样测试了基层及路基填料的含盐量、矿物成分、pH 值等, 分析了两条公路路面鼓胀病害的产生机理。研究结果表明: 公路 A (省道) 路面基层中的离子以 SO_4^{2-} 、 Ca^{2+} 为主, 因此发生了钙矾石型硫酸盐侵蚀。公路 B (国道) 路面基层中 Ca^{2+} 含量较高, 同时含有一定量 SO_4^{2-} 和 CO_3^{2-} , 因此发生了硅灰石膏型硫酸盐侵蚀。此外, 夏季高温条件、水泥中碱含量超标等都加剧了两种硫酸盐侵蚀的发生。最后, 根据两条公路病害产生机理, 提出了硫酸盐渍土地区路面鼓胀病害的预防措施。

Bulging deformation mechanism of asphalt pavement in sulfate saline soil areas of Xinjiang

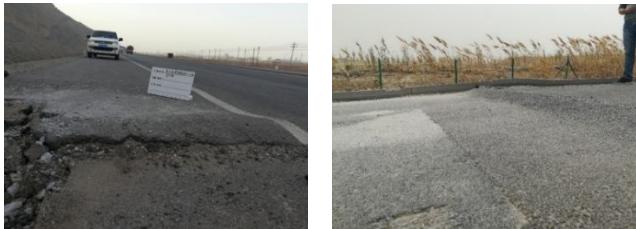
近几年来, 新疆、内蒙古、甘肃等硫酸盐渍土地区的公路频繁出现明显的路面鼓胀变形^[1-2], 如图 1 所示。

图 1 路面鼓胀变形

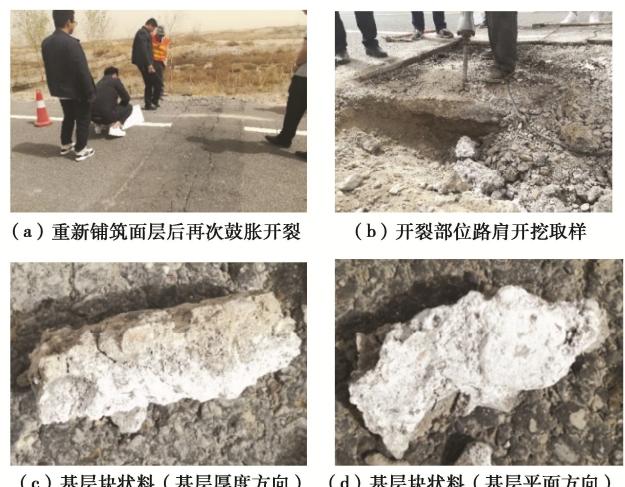
从图 2 中可以看出：K20+150 断面路肩部位基层顶面局部出现了基层松散的情况（图 2（b）），同时基层底面处有 7 cm 高的脱空，从路肩部位向道路中线延伸的脱空深度约为 1.8 m。无论是松散基层填料还是块状基层材料表面均发白（图 2（c），2（d））。

图 2 公路 A（省道）K20+150 断面

公路 A 试坑盐分中的离子以 SO_4^{2-} 、 Ca^{2+} 为主, 因此在硫酸盐侵蚀的过程中主要发生的是 SO_4^{2-} 带来的钙矾石型硫酸盐侵蚀。同时, 由于 K20+150 断面处大部分测点的 SO_4^{2-} 含量为 0.18%~0.38%, 而 K17+330 断面处大部分测点的 SO_4^{2-} 含量为 0.14%~0.22%, K20+150 断面处的 SO_4^{2-} 含量高于 K17+330 断面处的 SO_4^{2-} 含量, 因此 K20+150 断面基层侵蚀更严重, 出现了松散的情况, 而 K17+330 断面处基层完整性仍然较好。

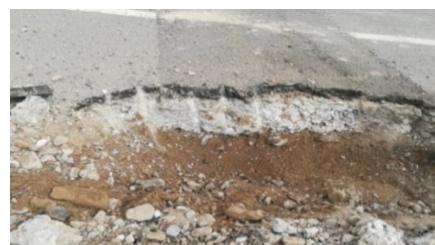
从图 3 中可以看出：K17+330 断面路面结构、路基各层次分明，未见基层材料松散或脱空现象，但基层材料表面仍然发白。

图 3 公路 A（省道）K17+330 断面开裂部位路肩开挖取样

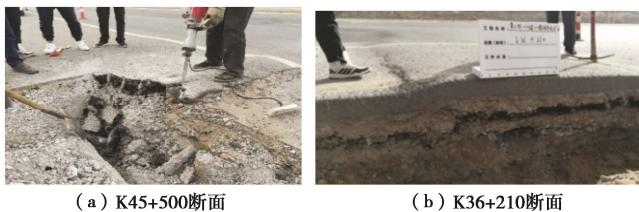
从图 4（a）中可以看出：该断面硬路肩处最大鼓

胀量 9 cm, 靠近中心线部位的隆起量为 5 cm。基层有松散的情况, 但基层下方无空洞, 路面上无裂缝。

从图 4(b) 中可以看出: K36+210 断面处硬路肩及靠近硬路肩的一条车道整体发生了鼓胀变形, 路面上无裂缝。硬路肩外侧开挖后发现基层底部与底基层顶面脱空, 脱空高度为 5 cm, 从硬路肩向道路中线的脱空深度为 2 m, 空洞中有松散基层材料, 空洞处最薄的板结状态的水泥稳定砂砾基层厚度由原来的 25 cm 变成了 10 cm。

图 4 公路 B (国道) 试坑开挖情况

对比分析可知: 公路 A 发生鼓胀变形的同时在路面上出现了横向裂缝, 公路 B 虽然产生了显著的鼓胀变形, 但是在路面上未见到横向裂缝。究其原因是虽然两条公路均为二级公路, 但是公路 A 仅铺筑了 4 cm 厚的沥青混凝土面层, 厚度较小, 因此基层较小的鼓胀变形就会导致面层被拉裂。而公路 B 铺筑了 10 cm 厚的沥青混凝土面层, 由于面层厚度较大, 其抵抗基层鼓胀开裂的能力较强, 因此虽然基层产生了较大的鼓胀变形, 但在调查时路面未见开裂。

公路 B 基层侵蚀产物中未发现钙矾石, 且其侵蚀发生在通车 3 年内, 因此可以推断出该公路基层侵蚀以直接生成硅灰石膏侵蚀为主。硅灰石膏是无任何胶结性的泥状体, 在 K36+210 断面的空洞中出现了松散的基层材料也可以充分说明发生了硅灰石膏侵蚀。

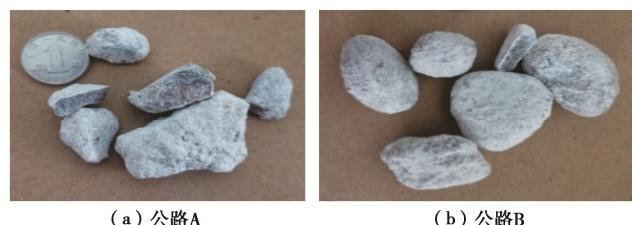
图 5 为公路 A、公路 B 试坑中基层材料取样照片。从图中可以看出: 基层骨料剖面未产生明显的反应环和反应边, 路面表面未出现网状裂缝, 加之两条公路出现鼓胀的时间均为 3 a 左右, 因此可以推断这两条公路出现鼓胀病害的主要原因并非碱骨料反应。

图 5 试坑中基层骨料

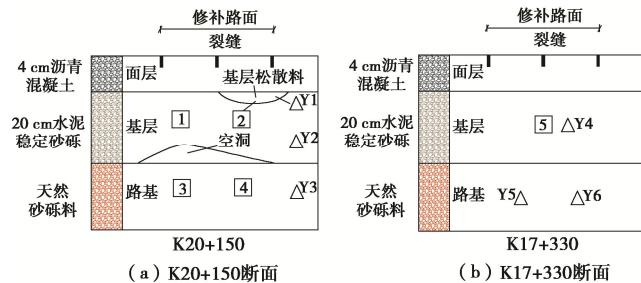
图6 公路A取样位置示意图

Fig. 6 Schematic diagram of sampling location of Highway A
(图中□表示取样完成了含盐量、XRD、pH值测试; △表示取样完成了含盐量测试)

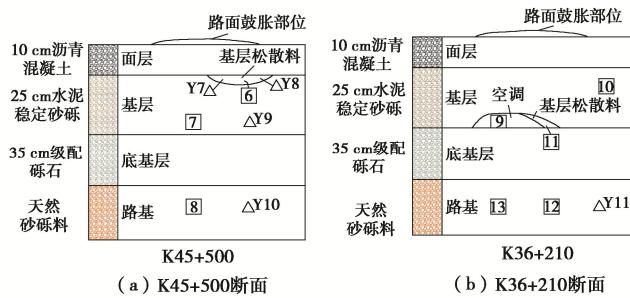
图7 公路B取样位置示意图

Fig. 7 Schematic diagram of sampling location of Highway B
(图中□表示取样完成了含盐量、XRD、pH值测试; △表示取样完成了含盐量测试)

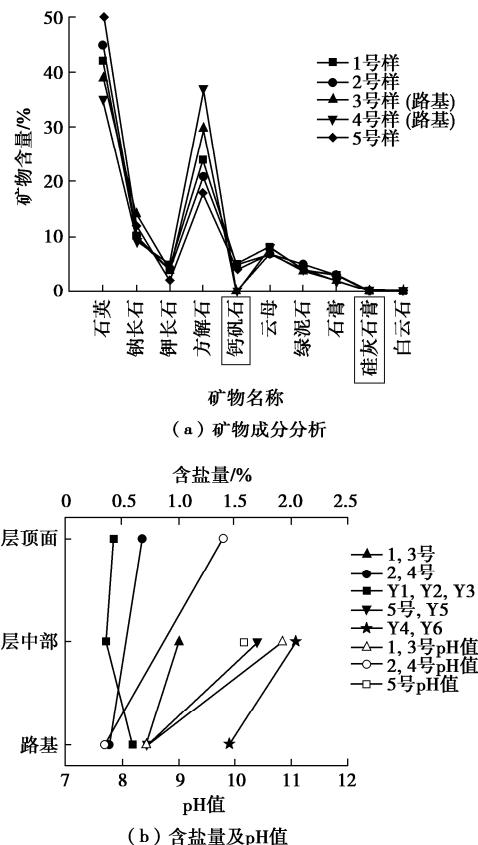
从图 8(a) 中可以看出: 公路 A 基层混合料的矿物成分以石英、方解石为主, 路基填料的矿物成分与

基层混合料的矿物成分大体相同。但是，在挖探的两个断面的基层混合料中均发现了钙矾石（1, 2, 5号样），而路基填料（3, 4号样）中未发现钙矾石。在所有检测样品中均未发现硅灰石膏。

同时，图8(b)的测试结果也表明：基层中的含盐量范围为0.355%~2.041%，大部分含盐量均较高且非常不均匀；基层中的pH值范围为9.79~10.84，表现出了较强的碱性。由此判断公路A基层发生的硫酸盐化学侵蚀以钙矾石型侵蚀为主^[15, 17]。

图8 公路A病害部位测试结果

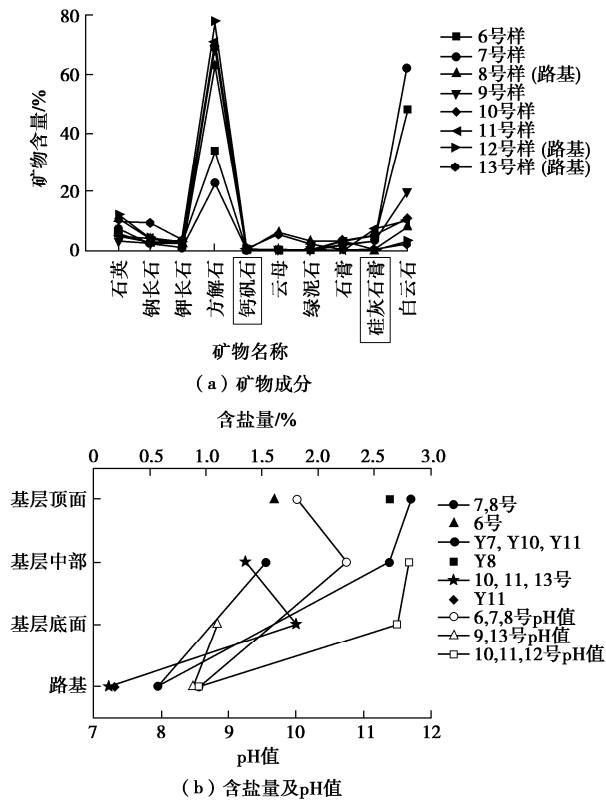
从图9(a)中可以看出：公路B基层混合料的矿物成分以方解石、白云石为主，路基填料的矿物成分与基层混合料的矿物成分大体相同。但是，在两个断面的基层混合料中均发现了硅灰石膏(6, 7, 9, 10, 11号样)，而路基填料(8, 12, 13号样)中未发现硅灰石膏。在所有检测样品中均未发现钙矾石。同时，图9(b)的测试结果也表明：基层中的含盐量范围为1.352%~2.827%，含盐量很高且非常不均匀；基层中的PH值范围为8.83~11.68，表现出了较强的碱性。由此判断公路B基层发生的硫酸盐化学侵蚀以硅灰石膏($\text{Ca}_3\text{SiSO}_4\text{CO}_3(\text{OH})_6 \cdot 12\text{H}_2\text{O}$)侵蚀为主^[10, 17]。

图 9 公路 B 病害部位测试结果

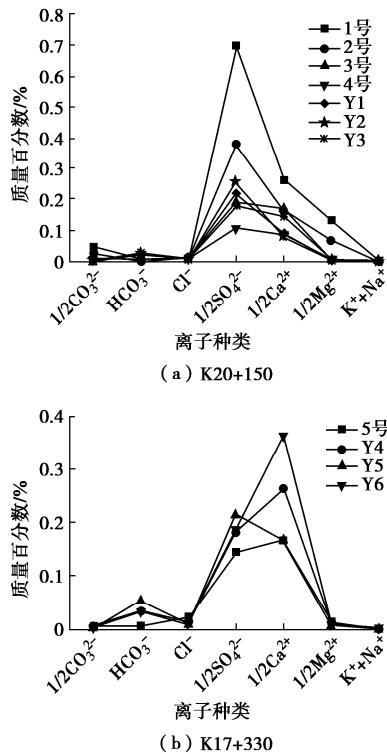
图 10 公路 A (省道) 试坑中盐分离子种类及含量

从表 1, 2, 图 10, 11 中可以看出: 虽然两条公路病害部位取样均以硫酸盐、亚硫酸盐中盐渍土为主, 但其中离子的种类及含量存在较大差别。

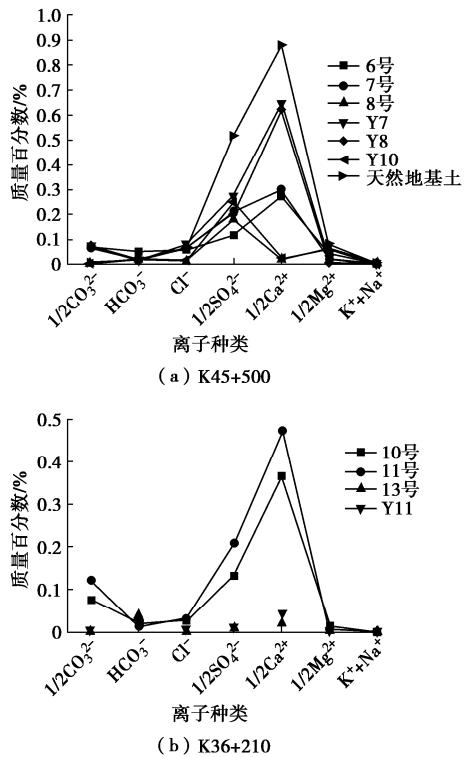
图 11 公路 B (国道) 试坑中盐分离子种类及含量

公路 B 试坑盐分中 Ca^{2+} 含量很高, 同时含有一定量的 SO_4^{2-} 和 CO_3^{2-} , 这为发生硅灰石膏型硫酸盐侵蚀提供了充足的 SO_4^{2-} 和 Ca^{2+} 。
