探地雷达隧道衬砌空洞探测效果模型和现场 实体试验研究

摘要: 隧道衬砌空洞是常见的一种隧道工程病害, 对隧道的运营安全具有较大危害。采用模型试验和现场实体试验相结合的方法, 对探地雷达在铁路隧道衬砌空洞探测中应用效果进行了系统研究。采用探地雷达分别对 27 个无钢筋倾斜空洞模型、无钢筋水平空洞模型、有钢筋水平空洞模型的空洞边缘、上界面及空洞范围进行了检测, 并与模型中空洞的实际尺寸进行了对比分析。结果表明, 无钢筋倾斜空洞模型雷达检测图像可辨识度高, 空洞形态完整, 空洞边缘、上界面结构边界较清晰, 空洞范围准确, 误差为-0.4~0.5 cm; 无钢筋水平空洞模型空洞的起始点位置清晰准确可见, 空洞上表面雷达图像界面清晰, 误差为-0.4~1.3 cm, 但空洞下表面只能定性说明空洞的大致深度范围; 有钢筋水平空洞界面形态完整, 结构边界较清晰。研究结果可为以后采用探地雷达开展隧道衬砌质量检测工作提供参考和借鉴。

Model and field tests on detection effects of tunnel lining cavity by GPR

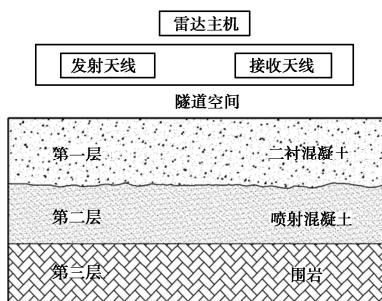
图 1 雷达工作原理图

探地雷达工作的基本原理: 通过发射天线向地下发射高频电磁波, 通过接收天线接收反射回地面的电磁波, 电磁波在地下介质中传播时遇到存在电性差异的分界面时发生反射, 根据接收到的电磁波的波形、振幅强度和试件等的变化特征推断地下介质的空间位置、结构、形态和埋藏深度^[16]。在隧道衬砌探测中, 由于空洞内的空气和其周围混凝土存在很大的电性差异, 这为采用地质雷达进行衬砌空洞探测提供了良好的物理前提条件。探地雷达在隧道衬砌空洞探测中的工作原理如图 1 所示。

Fig. 1 Working principle of radar

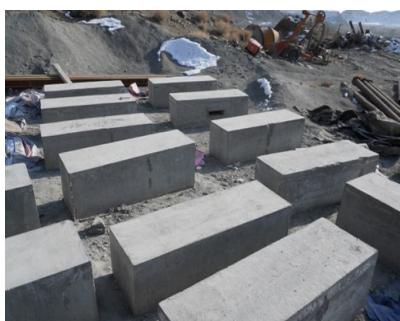
图 4 混凝土实体模型

e) 按图纸制作 27 个 $1.5 \text{ m} \times 0.5 \text{ m} \times 0.5 \text{ m}$ 混凝土对比实体模型 (图 4), 在模型不同位置制作不同类型空洞。

Fig. 4 Concrete solid model

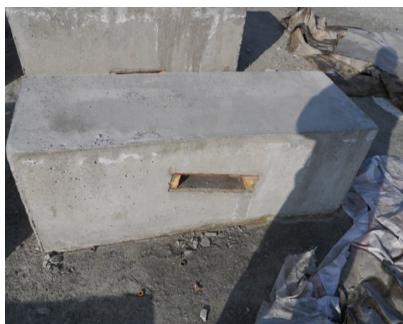
图 5 无钢筋倾斜空洞实体模型图

图 5 为无钢筋倾斜空洞实体模型图,空洞实体倾斜 45° 设置,9 个实体试模统一从空洞距离表面大处往距离表面小的方向进行检测,根据实测介电常数确定出 9 个空洞边界检测数据,详见表 1。

Fig. 5 Solid model for unreinforced inclined cavity

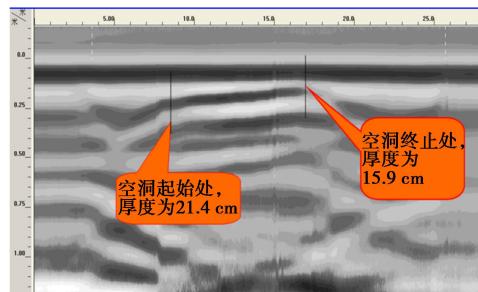
图 6 #1 试件无钢筋倾斜空洞模型衬砌雷达检测图

图 6 所示为 #1 试件无钢筋倾斜空洞模型衬砌雷达检测图,可以看出,检测图形倾斜空洞形态完整,结构边界较清晰,图像可辨识度高,离表面最薄处 $f=15.9$ cm,离表面最厚处 $e=21.4$ cm。

Fig. 6 #1 Radar detection diagram of unreinforced inclined cavity model for linings of specimen No. 1

分别对 #1~#9 试件雷达检测图进行解译, e 检测值偏大试件 3 个,误差为 0.1~0.5 cm, e 检测值和实际值相同试件 2 个, e 检测值偏小试件 4 个,误差为 -0.2~-0.4 cm; f 检测值偏大试件 3 个,误差为 0.1~0.2 cm, f 检测值和实际值相同试件 1 个, f 检测值偏小试件 5 个,误差为 -0.1~-0.3 cm。

通过对 9 个试件雷达图形检测值和实际值对比分析,可以得出,雷达图像分析结果和实体模型一致,雷达检测结果较准确,对于无钢筋倾斜空洞的误差为 -0.4~0.5 cm。

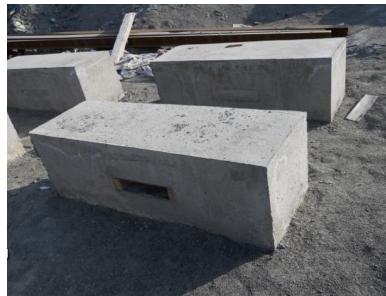
图 7 无钢筋水平空洞实体模型图

图 7 为无钢筋水平空洞实体模型图,空洞实体水平设置,平行于测试面,按照选取的雷达参数和测线布置方法分别对 9 个实体模型按照同一方向进行检测,根据实测介电常数确定出 9 个空洞边界检测数据,详见表 2。

Fig. 7 Solid model for unreinforced horizontal cavity

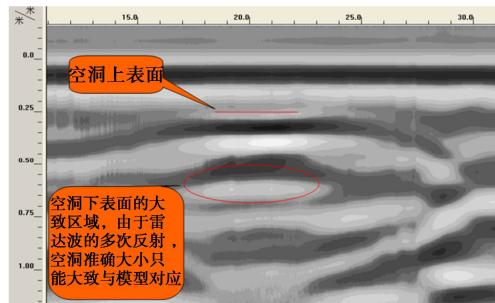
图 8 #16 试件无钢筋水平空洞模型衬砌雷达检测图

图 8 所示为 #16 试件无钢筋水平空洞模型衬砌雷达检测图,可以看出,距顶面 $c=28.4$ cm,空洞厚度 $d=15.3$ cm,空洞的起始点位置清晰准确可见,空洞上

表面的形成的雷达图像界面清晰, 空洞距离检测点下深度清晰准确, 而空洞下表面由于雷达波的多次反射, 波形层状结构受到干扰, 只能定性说明空洞的深度大致范围。

Fig. 8 Radar detection diagram of unreinforced horizontal cavity model for lining of specimen No. 16

分别对#10~#18 试件雷达检测图进行解译, c 检测值偏大试件 3 个, 误差为 0.1~1.0 cm, c 检测值和实际值相同试件 2 个, c 检测值偏小试件 4 个, 误差为-0.1~-0.4 cm; d 检测值偏大试件 3 个, 误差为 0.1~0.8 cm, d 检测值和实际值相同试件 1 个, d 检测值偏小试件 5 个, 误差为-0.3~-1.3 cm。

通过对 9 个试件雷达图形检测值和实际值对比分析, 可以得出, 雷达图像分析结果和实体模型基本一致, 对于无钢筋水平空洞的误差为-0.4~1.3 cm。

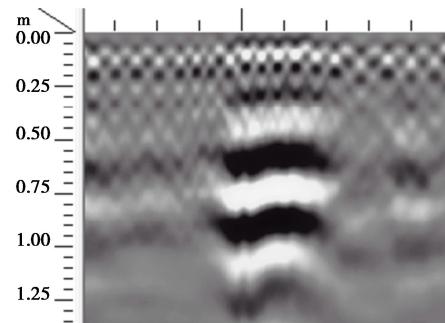
图 9 #26 试件模型衬砌雷达检测图

分别对#19~#27 试件雷达检测图进行解译, 选取具有代表性的#26 模型对比分析, 见图 9。可以看出, 检测图形水平空洞形态完整, 结构边界较清晰, 头层钢筋图形清晰可辨, 钢筋背后空洞的起始位置清晰, 因空洞的多次反射无法准确定位空洞的下界面。

Fig. 9 Radar detection diagram of model linings for specimen No. 26

图 13 中, 某 F 隧道实测雷达图像, 双层钢筋特征波形清晰可见, 二层钢筋下面出现 M 型强反射波, 同相位相连, 与模型试验图 9 中类似, 可以判定该处为钢筋背后存在空洞, 但强反射有小幅倾斜, 说明该空洞接近水平状, 但非水平状。

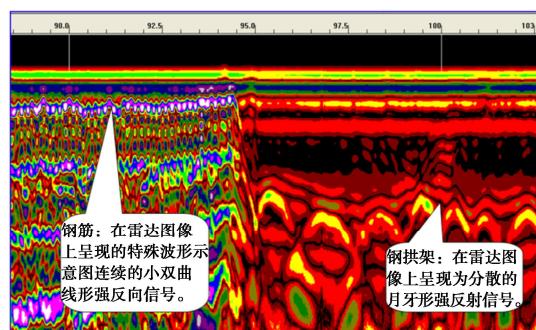
图 10 实测钢筋、钢拱架雷达图像

在隧道衬砌质量无损检测工作中, 还可以对初期支护钢拱架、二次衬砌混凝土中钢筋是否存在进行判定, 图 10 为某隧道雷达检测图像, 从图像中可清晰看出钢筋和钢拱架分布情况, 钢筋在雷达图像形态完整, 钢拱架在雷达图像上呈现为分散的月牙形强反射信号, 通过对现场隧道检测结果与设计文件对比分析, 个别特殊点钻芯取样, 可以判定钢筋和钢架的数量符合设计、间距均符合设计要求, 钢筋间距误差均在土 20 mm, 钢架的间距误差均在土 100 mm, 满足《铁路隧道工程施工质量验收标准》的要求。

Fig. 10 Radar image of measured reinforcement and steel arch

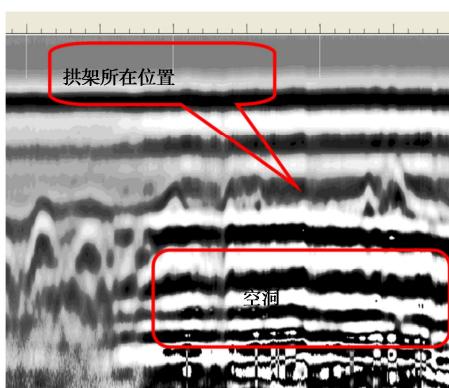
图 11 某 B 隧道衬砌拱顶检测实测雷达图像

某 B 隧道衬砌拱顶检测实测雷达图像 (图 11), 在空洞所在区域, 拱架判定特征易见, 而拱架背后形成反射很强的同相轴界面, 拱架判定特征下部分波形受空洞特征波形影响, 空洞成多次波反射, 无法判定

空洞的下界面, 与模型结论一致。

Fig. 11 Measured radar image of lining vault detection of tunnel B

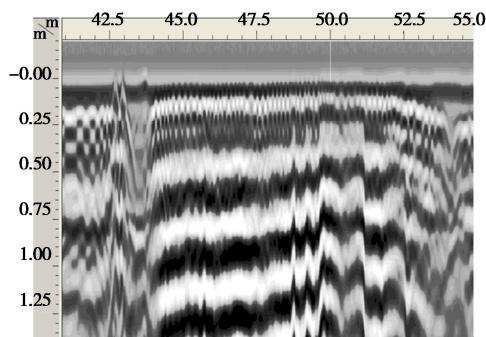
图 12 某 E 隧道衬砌检测实测雷达图像

某 E 隧道衬砌检测实测雷达图像 (图 12), 钢筋背后存在明显的同相轴反射, 而且从强反射的起始位置可以判定脱空在二衬背后, 由于其后波形成多次反射形态, 造成空洞背后的初期支护反射信息被屏蔽, 无法检测到有效的初期支护信息, 也无法准确判定空洞的大小范围, 与模型结论一致。

Fig. 12 Measured radar image of lining detection of tunnel E

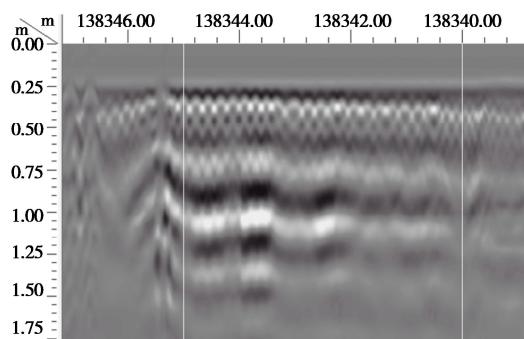
图 13 某 F 隧道实测雷达图像

Fig. 13 Measured radar image of tunnel F
