循环加卸载作用下大断面黄土隧道衬砌结构受力 试验研究

摘要: 浅埋大断面黄土隧道修建后极易出现地表裂缝, 在季节性降雨或农业灌溉的周期性入渗作用下, 衬砌结构经历反复加卸载作用, 引发严重结构病害。鉴于此, 探究了循环加卸载作用下大断面黄土隧道衬砌结构受力规律, 分析了不同荷载峰值、不同循环加载次数下衬砌结构力学响应特征和破坏机制。研究结果表明: 循环加卸载作用下隧道衬砌结构呈现弹性变形、渐进开裂、裂缝扩展3种响应模式, 对应外荷载分别为小于53.2%, 79.8%~100%以及大于开裂值。弹性变形模式中衬砌结构内力值稳定, 轴力小于-932 kN, 弯矩为-233~230 kN·m; 渐进开裂模式中结构经历多次加卸载后表面出现裂缝, 最小安全系数由0.34~0.42下降至0.23以下; 裂缝扩展模式中结构已开裂部位在加卸载过程中出现应力集中, 裂缝迅速扩大, 未损伤部位内力值保持稳定。

Experimental study on stress of large-section loess tunnel lining structure under cyclic loading and unloading

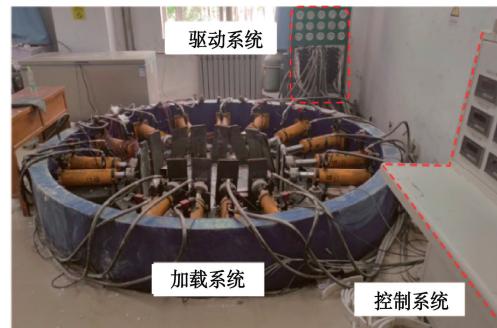
图 1 衬砌加载平台示意图

模型试验依托课题组自主研发的隧道结构力学性能测试平台^[13]，见图 1。该平台由驱动装置、控制系统、加载系统和数据采集装置 4 部分组成，采用卧式加载模式，试验系统最小加载速度为 0.5 mm/min，加载精度为 90 Pa，最大加载误差为 1.60 kPa。

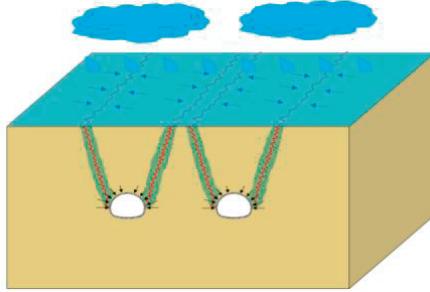
图2 隧道衬砌压力与降雨入渗的关系背景图

岭和白虎山两座黄土隧道典型断面二衬压力实测变化数据^[17-18], 隧道衬砌压力与降雨入渗的关系背景如图2所示。因黄土特殊的垂直结构性, 浅埋大断面黄土隧道施工修建完成后极易出现地表裂缝^[4-5]。近年来, 强降雨等极端气候事件频发以及农业用水需求量的增大, 地表水易沿围岩裂缝发生下渗。由于黄土特殊的水敏特性, 浸水后围岩强度降低明显, 围岩承载能力几乎丧失, 衬砌结构受到的荷载迅速增加。在经历一定时间后, 随着围岩水分的进一步下渗和排出, 衬砌结构受到的附加荷载又会迅速减小。这就可能导致隧道衬砌结构会随着季节性的变化经历周期性的加卸载作用, 发生循环加卸载的现象。

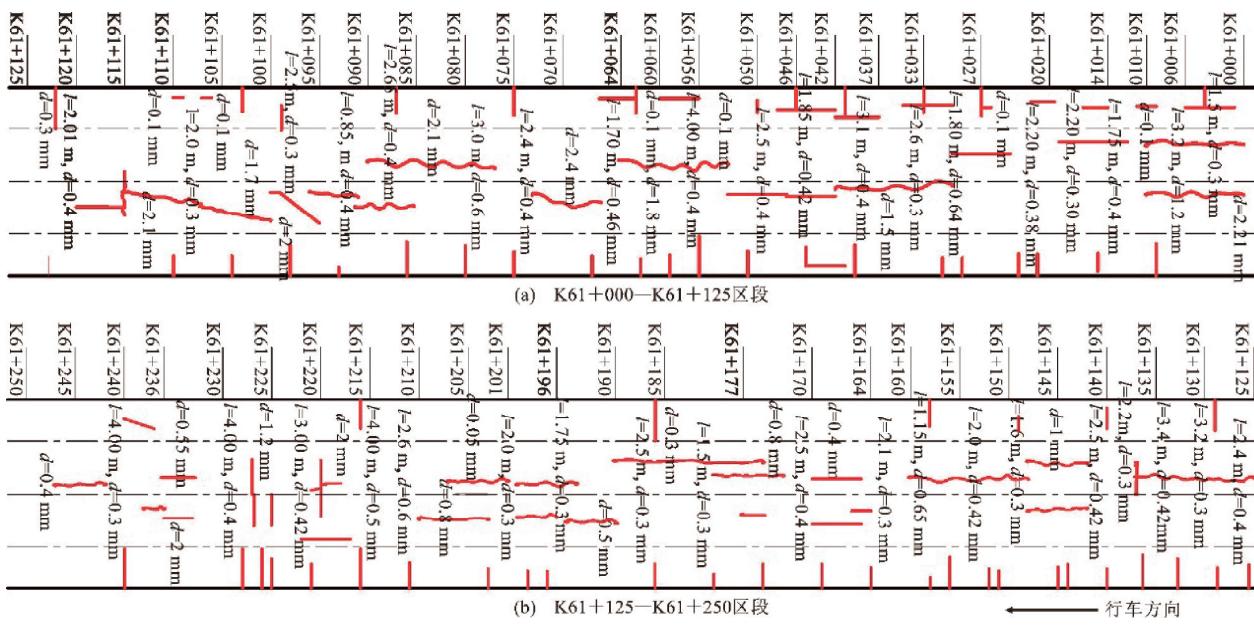
图4 衬砌裂缝分布展开图^[5]

新庄岭隧道衬砌裂缝分布展开图如图4所示, 由图4可知, 隧道区段衬砌每隔0~3 m就有1条裂缝, 宽度集中在0.5 mm之内, 个别超过1 mm。拱部以纵向裂缝为主, 边墙处以环向裂缝为主, 长宽不一且有向拱部发展的趋势。

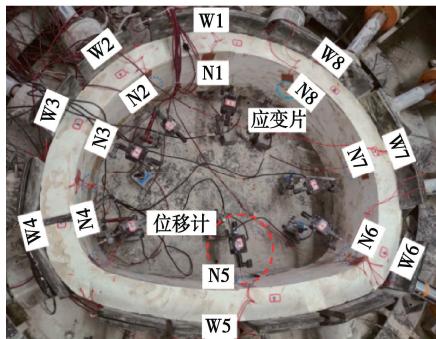
图 5 应变片、位移计现场布置图

试验量测包括模型内外表面应变和内侧位移, 共设置 8 个监测点, 分别设置在隧道模型拱顶、拱肩、拱腰、拱脚和仰拱中心位置。其中, 外侧 W1~W8 监测点测量模型外表面应变, 内侧 N1~N8 监测点测量模型内表面应变和位移。应变片、位移计现场布置图如图 5 所示, 在加载前将应变计和位移计初始数据清零。

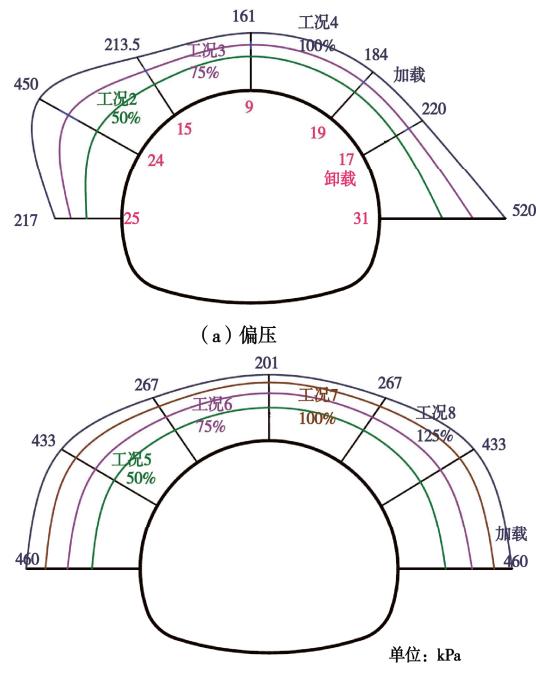
图 6 循环加卸载围岩压力包络图

其中, 工况 2~工况 8 的循环加卸载方案如图 6 所示, 其中偏压加载数据是两个断面实测数据取均值得到的。由图 6 (a) 可知, 最外围蓝色数据显示的是 100% 目标荷载的加载数值, 红色数字为卸荷目标值, 工况 2 和工况 3 荷载峰值分别对应 50% 和 75% 目标值,

加载次数以构件受到破坏或数值稳定为止。由图 6(b) 可知, 图中最外围蓝色数据显示的是 125% 目标荷载的加载数值, 红色数字为卸荷目标值, 工况 5~工况 7 荷载峰值分别对应 50%, 75% 和 100% 目标值。

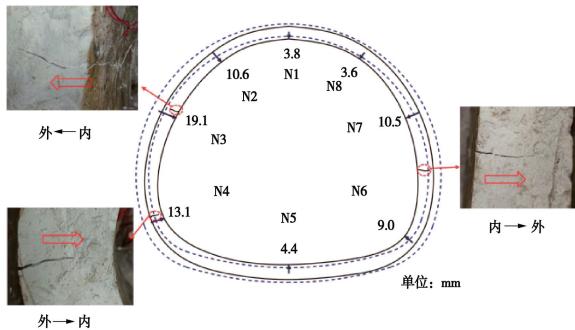
图 7 试件变形分布和开裂情况

工况 1 在加载过程中试件的变形随载荷的增大而增大。当载荷增加到 94% 时, #3 点 (左拱肩) 内侧衬砌首先发生开裂, 能观察到内表面细微裂缝, 试件左拱肩处开始出现压缩弯曲变形; 当载荷增加到 100% 时, #3 点内侧裂缝宽度开始扩大, #7 点 (右拱腰) 内侧和 #4 点 (左拱脚) 外侧也有细微裂缝出现, 为便于进行分析, 按照相似关系将计算数据返还到原型, 衬砌变形分布和开裂情况如图 7 所示。

由图 7 可知, 受左拱肩偏压影响, 外荷载向试件挤压导致左拱肩 (#3 点) 处位移量最大, 加载完成后位移达到 19.1 mm, #3 点内表面也最先出现裂缝。受左拱肩弯曲变形的影响, 左拱脚处试件发生翘曲, 裂缝从外侧开始向内发展, 位移达到 13.1 mm。受右拱腰外荷载的影响, 试件向内变形使得衬砌内表面出现明显裂缝, 但 #6, #7 点的位移量没有同样发生开裂的 #3, #4 点位移量大, 分别为 9.0, 10.5 mm。衬砌拱腰位置的曲率半径较大, 在相同的位移条件下更容易出现裂缝。除此之外拱顶 (#1 点)、隧底 (#5 点) 和右

拱肩 (#8 点) 位置位移量较小。由变形数据和衬砌开裂情况可知: 试件呈现左拱肩、右拱腰开裂的局部破坏模式, 左拱肩、右拱腰在外荷载作用下向内挤压明显, 左拱脚处由于压缩弯曲损伤产生裂缝。

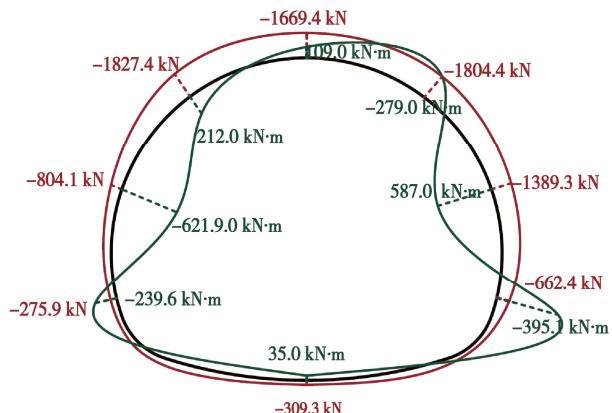
图 8 模型内力变化情况

通过各监测点应变数据计算得到结构轴力和弯矩, 模型内力变化情况如图 8 所示, 为便于进行分析, 按照表 1 的相似关系将计算数据返还到原型。换算公式如下所示, 设衬砌的内外侧应变值分别为 ε_1 和 ε_2 根据材料的本构关系及平截面假定, 可得

由图 8 可知, 各监测点处衬砌结构轴力均为负值, 其中拱部位置和右拱腰处的轴力值较大, 拱顶为 1669.4 kN, 左右拱肩处均在 1800 kN 以上, 其余监测点轴力值均在 1000 kN 以下。衬砌结构拱顶、右拱肩、左右拱脚处的弯矩值为负值, 其余均为正弯矩。最大正弯矩位于左拱腰, 达到 621.9 kN·m, 右拱腰处也有 587.0 kN·m。最大负弯矩位于右拱脚处, 达到 -395.1 kN·m。

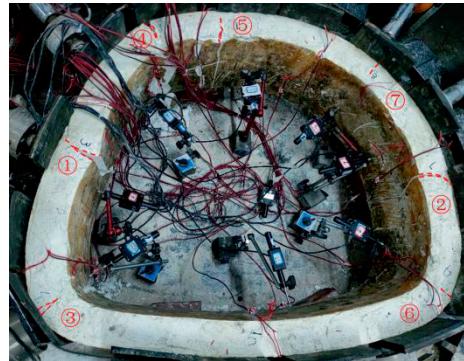
图 9 衬砌试件破坏图

270% 时, 衬砌试件破坏图如图 9 所示, 按裂隙出现先后依次编号。由图 9 可知, 在外荷载作用下, 结构拱腰处发生明显变形且呈现出偏压性状, #3 点裂隙贯穿导致结构完全破坏。

结合图 9、10 可知, 衬砌左拱肩位置受外荷载挤压导致结构破坏, 过大的变形量使得 #3 点内侧开裂, #2, #4 点外侧翘曲开裂。右侧边墙处也有明显的挤压变形, 右拱肩和右拱脚位置也发生翘曲开裂。裂缝发展方向 “由表及里”, 过程为拱腰内表面 → 拱脚外表面 → 拱肩外表面 → 拱顶内表面 → 拱腰及拱脚处开裂加剧、贯穿 → 结构失稳破坏。由于拱脚裂缝是从外侧向内侧发展, 因而现场难以观察, 隧道现场表现出大量衬砌边墙、拱肩环向裂缝, 与试验结果基本一致, 试验还原了现场裂缝产生过程和发展规律。

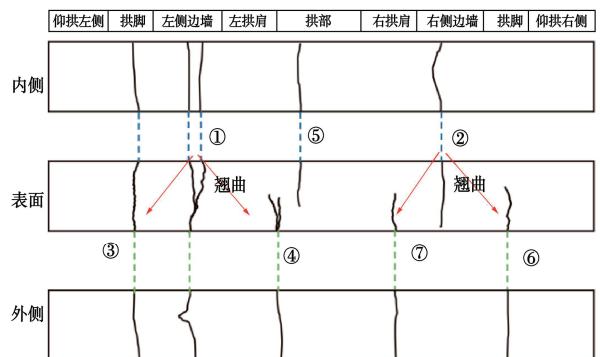
图 10 试件裂缝展布图

按照隧道仰拱中点处开始, 顺时针转动一周得到隧道模型失稳破坏后最终的裂隙分布素描展布图如图 10 所示, 包括模型内侧、外侧和表面。

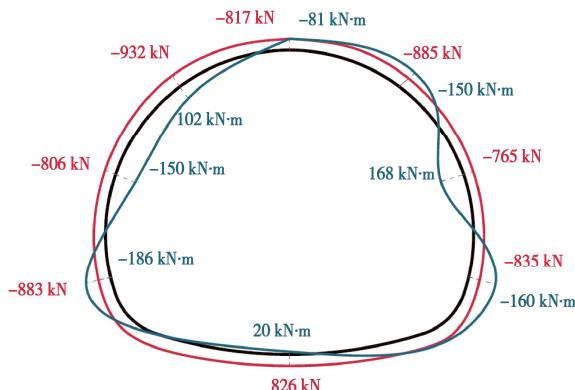
图 11 工况 2 衬砌内力变化情况

结构内外侧各监测点应变保持稳定或趋于稳定, 处于弹性变形模式。工况 2 经历了 12 次循环加卸载, 取最后一次加载数据, 计算得到工况 2 轴力和弯矩包络图见图 11, 由图 11 可知, 衬砌试件轴力值为 $-765\sim-932$ kN, 各点的轴力值相差不大。弯矩值的分布状态与等比加载一致, 弯矩值相比有所减小, 左拱肩、左拱腰、仰拱、右拱腰处的弯矩值为正值, 其余均为负弯矩。

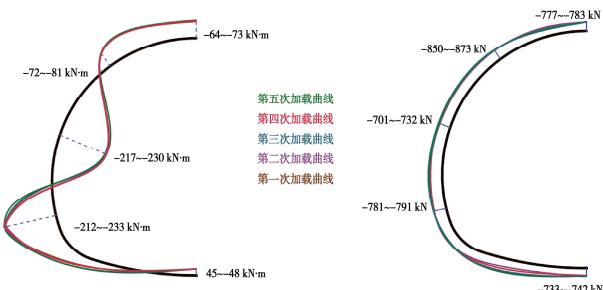
图 12 加载时工况 5 内力变化情况

加载时工况 5 内力变化情况如图 12 所示。由图可知, 在 5 次加卸载循环作用下, 各监测点位置内力值在加载时基本保持稳定。拱肩位置正弯矩值最大, 为 $217\sim230$ kN·m; 拱脚处负弯矩最大, 为 $-212\sim-233$ kN·m。各点的轴力值基本一致, 最大为拱肩处, 为 $-850\sim-873$ kN, 最小在拱腰处, 为 $-701\sim-732$ kN。

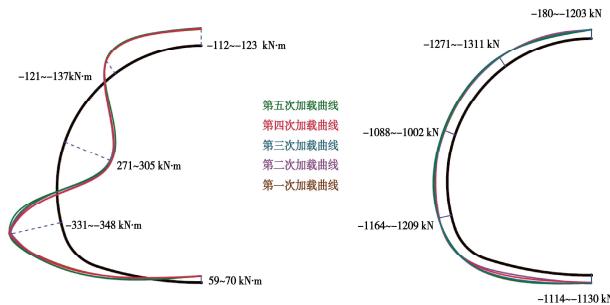
图 13 加载时工况 6 内力变化情况

加载时工况 6 内力变化情况如图 13 所示。由图可知, 在 5 次加卸载循环作用下, 各监测点位置内力值在加载时也基本保持稳定, 分布形式与工况 5 一致, 没有出现监测点内力值逐渐增大, 或衬砌结构开裂的现象。拱肩处的弯矩值为 $271\sim305$ kN·m, 比工况 5 大 30%, 各点的轴力值相比于工况 5 大 32%~44%。

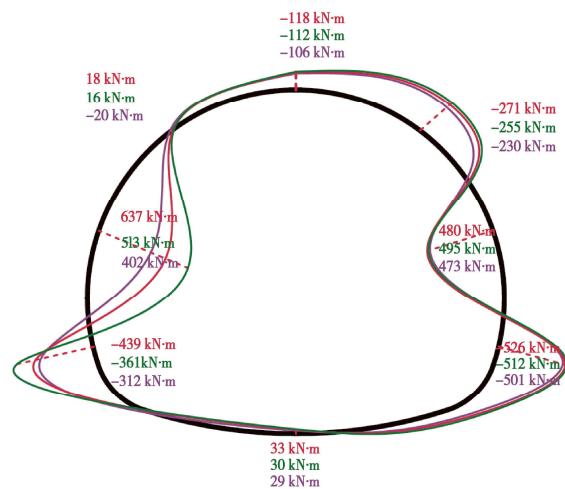
图 14 工况 3 加载阶段弯矩变化图

工况 3、工况 7 和工况 8 在第一次加载后衬砌表面完好, 但结构内部有损伤, 多次加卸载后出现裂缝, 处于渐进开裂模式。工况 3 在第一次和第二次加卸载过程中并未发现衬砌试件出现开裂现象, 在进行第三次加载时, 在左拱腰和左拱脚位置同时发现裂缝。工况 3 加载时结构轴力包络图和弯矩包络图如图 14, 15 所示。由图 14 可知, 在不同加载循环下 #3, #4 点弯矩值迅速增大, #3 点由初次加载的 402 kN·m 增长至 637 kN·m, #4 点也从 -312 kN·m 增长至 -439 kN·m。相比于工况 6 而言, 虽然加卸载目标值均为目标荷载值的 75%, 但第一次对称加载时拱肩处弯矩值要比偏压加载大 32%, 且在后续加载过程中逐渐增大。其余点弯矩值变化不大, 除了 #1 点弯矩值增长了 -112 kN·m 之外, 其余各点的弯矩变化绝对值不超过 50 kN·m。

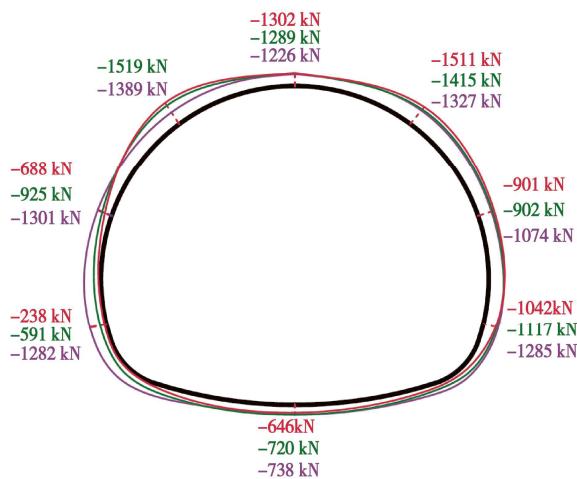
图 15 工况 3 加载阶段轴力变化图

由图 15 可知,第一次加载后除隧底轴力值为-738 kN 外,其余各点轴力值相差不大,均在-1074~-1389 kN。随后在加载过程中, #3 点因为结构产生裂缝,轴力值从-1301 kN 在第三次加载时迅速减小至-688 kN; #4 点轴力值从-1282 kN 在第三次加载时迅速减小至-238 kN,其余各点轴力值变化不大。

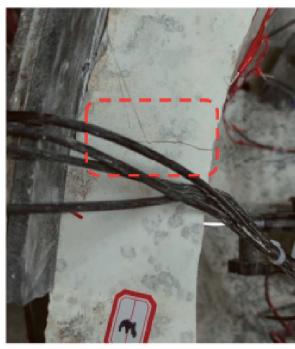
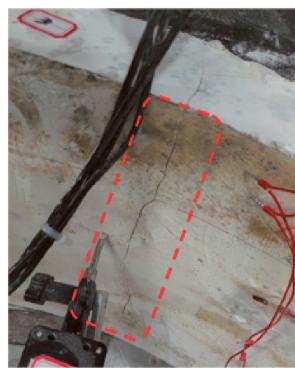
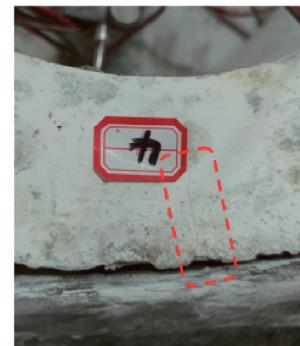
图 16 工况 3 衬砌试件破坏图

衬砌试件破坏图如图 16 所示, 由图可知, 在 #3 点内侧和 #4 点外侧出现了裂缝, #3 点裂缝较为明显, 从正视图看裂缝从上而下贯穿, 裂缝深度大约为衬砌厚度的 76%。#4 点裂缝为微小裂缝, 深度大约为衬砌厚度的 51%。

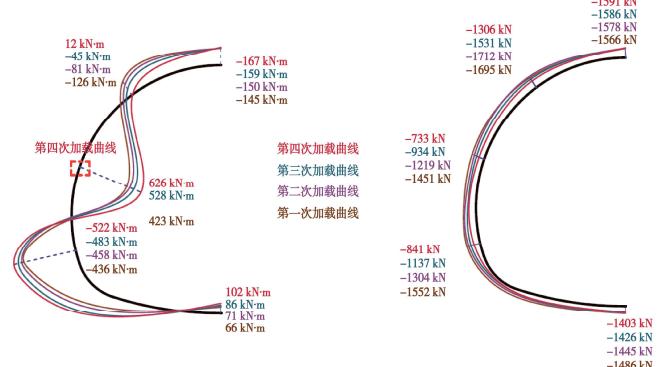
图 17 工况 7 内力变化情况

工况 7 内力变化情况如图 17 所示。由图 17 可知，在加卸载循环作用下，拱顶和仰拱处的内力值变化不大，拱肩、拱腰、拱脚弯矩值和轴力值均有较大变化。拱肩处的弯矩值由负转正，从 $-126 \text{ kN}\cdot\text{m}$ 变化至 $12 \text{ kN}\cdot\text{m}$ ，轴力值由 1695 kN 逐渐减小至 1306 kN 。在进行第四次加载时，在左拱腰位置出现开裂现象，拱腰弯矩值由 $423 \text{ kN}\cdot\text{m}$ 增大至 $626 \text{ kN}\cdot\text{m}$ ，增长速率由 10% 迅速增加至 18% 。拱脚处的弯矩值由 $-436 \text{ kN}\cdot\text{m}$ 增加至 $-522 \text{ kN}\cdot\text{m}$ 。受开裂影响，拱腰处的轴力值由 -1451 kN 迅速减小至 -733 kN ，拱脚处的轴力值也由 -1552 kN 迅速减小至 -841 kN ，其余各点轴力值变化不大。

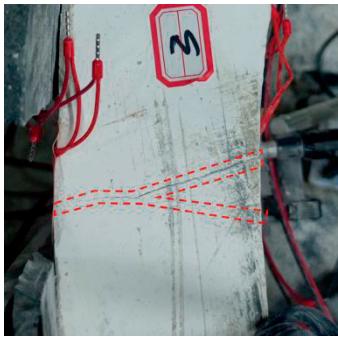
图 18 工况 7 衬砌试件破坏图

衬砌试件破坏图如图 18 所示, 由图 18 可知, 在 4 次加卸载作用下#3 点出现了一条长分叉裂缝, 上部分较为明显, 下部分为细微裂缝。由于衬砌结构内部在多次加卸载作用下损伤累积, 达到一定程度后损伤部位相互贯通形成可见裂缝, 因此可能出现此类裂缝分叉现象。

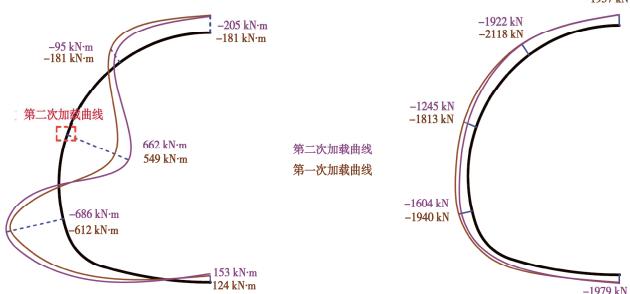
图 19 工况 8 内力变化情况

工况 8 内力变化情况如图 19 所示。由图 19 可知，在经历两次加卸载作用后，衬砌出现了开裂现象。第一次加载后，拱腰处的弯矩值达到 $549 \text{ kN}\cdot\text{m}$ ，在进行第二次加载后，拱腰位置出现裂缝，弯矩值达到 $662 \text{ kN}\cdot\text{m}$ ，比第一次加载时增大了 20.5%，轴力值为 1245

kN, 比第一次加载时减小了 31.3%。

衬砌试件在试验过程中 #3 点上部出现了一条细微裂缝, 裂缝深度大约为 6.0 cm, 但裂缝宽度不大。从破坏情况来看, 等比加载与循环加卸载作用下衬砌结构开裂方式不同: 等比加载作用下若某位置拉力大于衬砌抗拉强度则出现开裂现象, 裂缝由外向内发展; 而循环加卸载作用下衬砌裂缝是由于内部损伤累积, 由内部向表面扩展, 因此裂缝表现出的深度较深而宽度较浅。

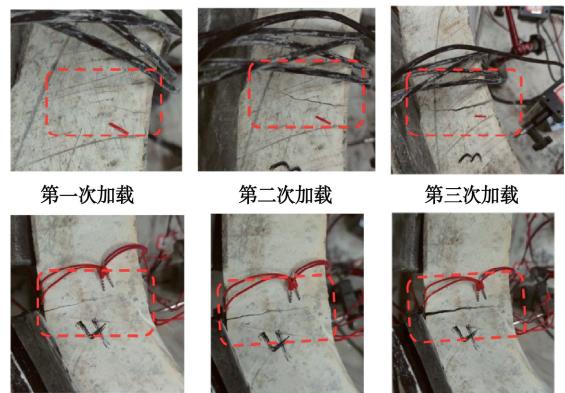
图 20 工况 4 衬砌试件破坏图

出现裂缝, 衬砌试件破坏图如图 20 所示。由图 20 可知, 在第一次加载时, #3, #4 点位置出现的裂缝长度分别为 4.5, 3.9 cm, 宽度较细。第二次加载后裂缝宽度明显扩大, 长度增加至 6.8, 6.9 cm。在第三次加载之后, 裂缝出现了贯穿, 衬砌结构发生了破坏, 裂缝发展方向“由表及里”。在加卸载循环过程中, 除左拱肩和左拱脚位置外, 其余部位并没有出现开裂的现象, 未开裂位置的监测应变值振幅也较为稳定。这是因为开裂后的衬砌试样卸载后再经历加载过程相当于带裂缝的工作状态, 已破损位置更容易发生应力集中从而承担更多的荷载迅速发生破坏。
