逆断层错动下直墙式管道隧道结构响应及破坏模式试验研究

摘要: 依托穿越活动断层某直墙式管道隧道工程, 开展逆断层错动作用下隧道结构响应模型试验, 分析了衬砌竖向位移、应变及内力分布规律, 结合裂缝扩展形态探究了衬砌破坏机制。研究结果表明: 隧道拱顶竖向位移沿纵向呈 S 形分布, 断层错动量 50mm 工况下核心影响区为断层内部, 一般影响区为断层错动面沿上盘侧 0.9D~3.7D、下盘侧 0.9D~2.6D (D 为隧道宽度); 断层错动面附近衬砌发生拉伸破坏, 拉应变峰值主要出现在墙脚, 隧道衬砌仰拱、墙脚和拱脚损伤程度相较于其他部位更严重; 受断层走向与隧道轴线交角影响, 断层错动面附近隧道内力呈现非对称分布, 45° 对角线方向轴力和弯矩量值相对较大, 衬砌发生扭转、弯曲变形, 墙脚、仰拱和拱肩受力较为不利; 隧道衬砌仰拱、墙脚纵向开裂破坏, 断层错动面附近同时伴随隧道拱脚和边墙发生斜向剪切破坏。

Experimental study on structural response and failure mode of arched pipeline tunnel with straight walls under reverse fault

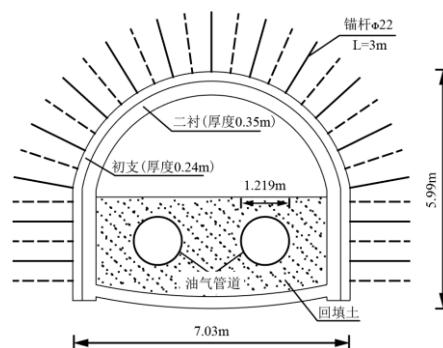
图 2 管道隧道结构横断面图

管道隧道采用钻爆法施工，横断面为直墙拱形，如图 2 所示。隧道高 5.99m、宽 7.03m。隧道支护体系由 0.24m 厚度的 C20 喷射混凝土和锚杆组成的初期支护以及 0.35m 厚度的 C35 钢筋混凝土二次衬砌构成。试验研究重点在于隧道运营过程中，断层错动作用下二次衬砌响应，暂未考虑初期支护的影响。隧道内回填粉质黏土，埋设两根外径 1219mm、壁厚 26.4mm 的 X80M 级钢管。

Fig. 2 Diagram of pipeline tunnel supporting system

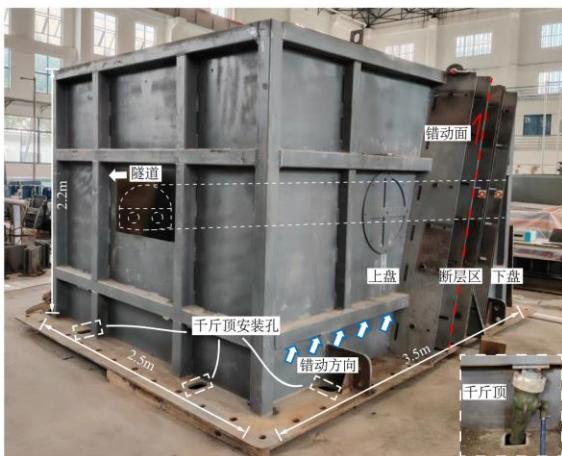
图 3 穿越断层隧道位错试验模型箱

本次试验采用自主设计的断层错动模型箱，箱体尺寸为 3.5m×2.5m×2.2m。模型箱由厚度为 1cm 的钢板和矩形钢管焊接而成。箱体分为断层上盘、断层带、断层下盘三部分，断层倾角及其走向与隧道交角均为 76°。断层区箱体由螺栓连接，试验前拧松螺栓释放约束，确保箱体可沿断层错动面滑动。在错动面相邻

两钢板之间铺设两块厚度为 1mm 的聚乙烯板, 并涂抹润滑油以减少摩擦阻力。断层位错模拟是通过千斤顶沿断层错动面方向对上盘施加位移, 如图 3 所示。

Fig. 3 Test model box for dislocation in tunnel crossing faults

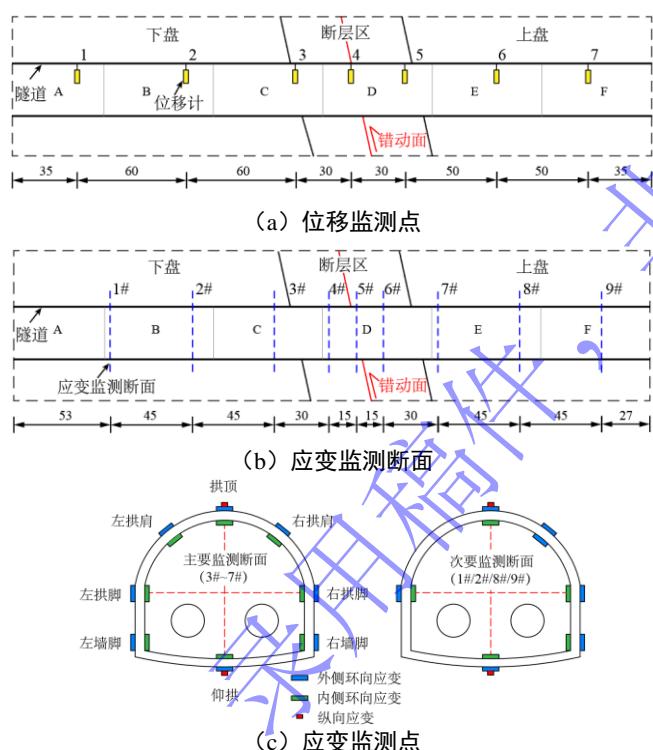
图 6 管道隧道监测断面及监测点布置图 (单位: cm)

为获取隧道衬砌变形及受力特征, 布置如图 6 所示衬砌位移、应变监测断面及监测点。采用 LVDT 顶杆式位移计监测隧道拱顶竖向位移, 图 6(a)为位移监测点, 位移计固定于沿隧道纵向架设的矩形钢管, 位移计金属探针接触隧道拱顶, 当拱顶发生竖向位移时引起探针长度变化从而采集位移数据。通过电阻式应变片(标称电阻 120Ω)监测隧道衬砌应变, 图 6(b)为应变监测断面, 错动面附近的 3#~7#断面为主要监测断面, 其余为次要监测断面, 应变监测点布置如图 6(c)所示, 根据测点位置粘贴隧道衬砌环向和纵向应变片。

Fig. 6 Monitoring section and measuring point layout of pipeline tunnel (unit: cm)

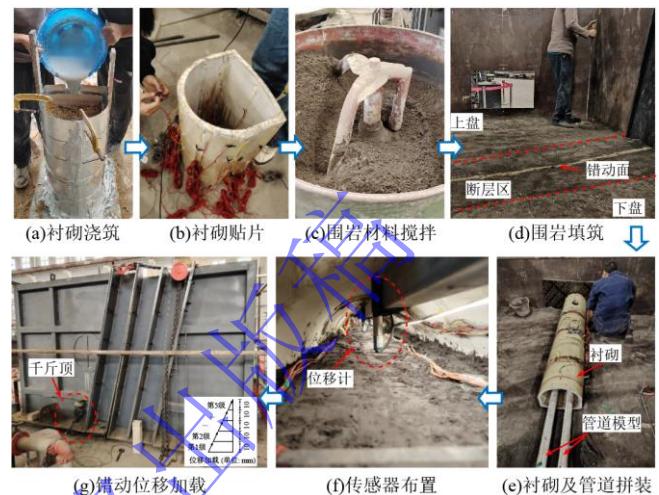
图 7 模型试验主要步骤

图 7 为模型试验主要步骤, 主要分为: ①浇筑衬砌, 养护完成后粘贴应变片, 搅拌围岩材料; ②分层填筑模型箱底部围岩材料至 0.96m 高度, 在衬砌端部钻孔, 通过钢钉和植筋胶刚性连接各段衬砌, 埋设隧道内填土和管道、安装位移计; ③填筑隧道上覆围岩

至设计标高, 静置 24h 确保围岩-隧道体系构造应力稳定; ④分 5 级加载断层错动量, 每级位移的竖向分量为 10mm, 加载速率为 0.5mm/min^[16], 每级错动量加载结束后停留 10min, 保证围岩位移及隧道衬砌受力稳定。隧道衬砌布置如图 8 所示, A~F 段之间刚性连接, 模拟整体式衬砌。

Fig. 7 Typical steps of model test

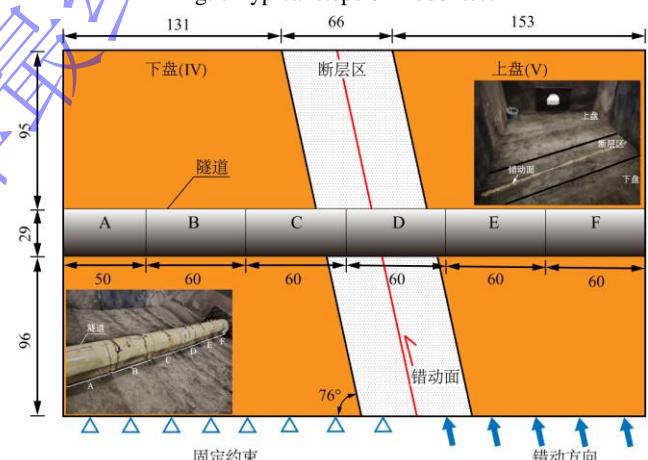
图 8 隧道衬砌布置示意图 (单位: cm)

Fig. 8 Schematic diagram of lining layout (unit: cm)

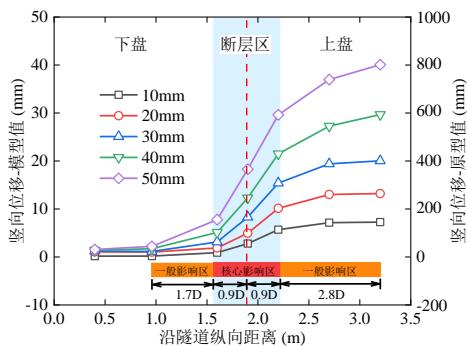
图 9 隧道拱顶竖向位移沿纵向分布曲线

试验在每级错动量加载结束后, 隧道拱顶最大竖向位移略小于断层错动量, 主要受模型土密实度影响, 吸收一部分变形, 然后再作用至衬砌。随着断层错动量增加, 模型土密实度增大, 拱顶最大位移量与断层错动量逐渐接近, 如图 9 所示。

在断层不同错动量工况下, 隧道拱顶竖向位移沿纵向呈 S 形分布, 且在断层错动面附近发生突变。拱顶竖向位移受断层错动作用的影响范围随错动量增加而增加。错动量 10mm 工况下, 拱顶竖向位移受断层影响区域主要为断层内部, 即断层错动面沿上下盘侧

各 $0.9D$, D 为隧道宽度。当错动量增加至 50mm , 拱顶竖向位移受断层影响区域为断层内部及向上下盘各延伸一定范围, 即断层错动面沿上盘侧 $3.7D$, 沿下盘侧 $2.6D$ 。其中, 核心区域为断层内部, 一般影响区为错动面沿上盘侧 $0.9D\sim 3.7D$ 、沿下盘侧 $0.9D\sim 2.6D$ 。随着断层错动量增加, 隧道衬砌由弹性向塑性状态转变, 当达到极限强度发生脆性开裂破坏, 衬砌裂缝由断层错动面附近向上下盘侧扩展, 拱顶竖向位移扰动范围进一步增加。建议管道隧道结构设计时根据断层预估错动量分区设防。

Fig. 9 Vertical displacement distribution curves of arch crown along the longitudinal direction

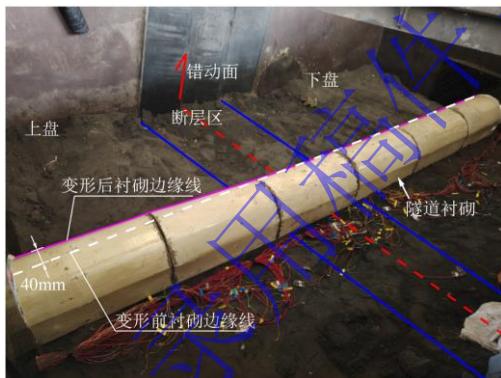
图 10 断层错动作用下隧道衬砌变形

试验加载结束并清除上覆模型土, 隧道衬砌变形如图 10 所示。受逆断层错动影响, 上盘侧衬砌抬升, 衬砌轮廓线呈 S 形, 与拱顶竖向位移曲线规律一致, 拱顶最大竖向位移为 40mm (对应原型位移 800mm)。

Fig. 10 Tunnel lining deformation under fault dislocation

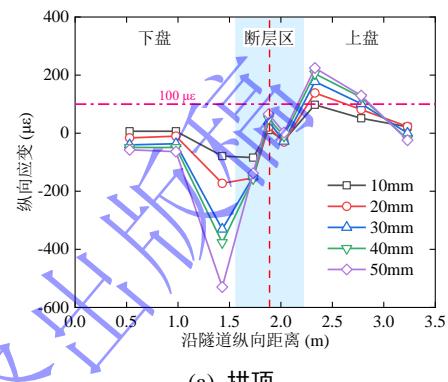
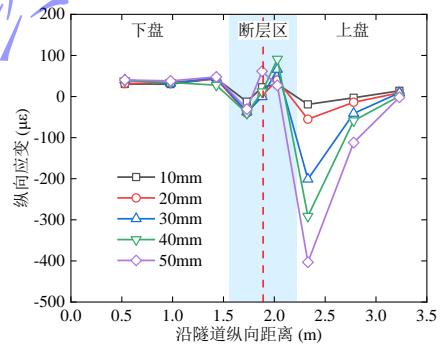
图 11 隧道衬砌外侧纵向应变沿纵向分布曲线

由图 11 隧道衬砌外侧纵向应变沿纵向分布曲线可知, 断层错动面附近, 隧道拱顶和仰拱纵向应变发生突变。上盘侧拱顶纵向应变为正值, 隧道结构处于

受拉状态。当断层错动量大于 10mm , 拱顶纵向应变超过受拉极限应变限值, 衬砌出现纵向受拉破坏。断层错动量 50mm , 拱顶出现最大拉应变 $225\mu\epsilon$ 。下盘侧拱顶纵向应变为负值, 加载工况下未出现受压破坏。仰拱纵向应变正负号分布规律与拱顶大致相反, 上盘侧受压、下盘侧受拉。

Fig. 11 Longitudinal strain distribution curve along the longitudinal direction on the outer side of lining

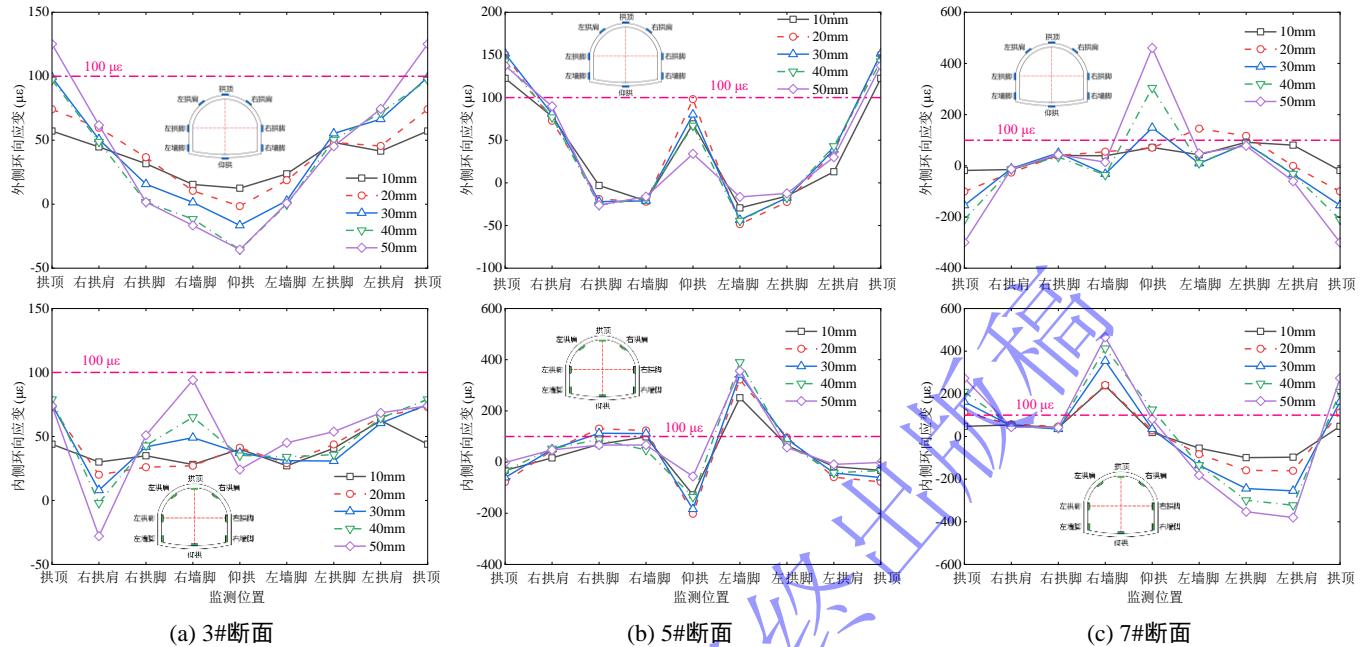
图 12 隧道衬砌关键断面环向应变分布曲线

隧道衬砌关键断面 (3#、5#、7#) 环向应变分布曲线如图 12 所示。衬砌横断面内相同位置的内外侧环向应变正负符号大致相反, 即一侧受拉另一侧受压。

3#断面位于下盘侧, 受断层错动影响相对较小, 仅当错动量达到 50mm , 隧道拱顶外侧环向应变超过拉应变限值, 为 $125\mu\epsilon$ 。位于断层错动面的 5#断面, 隧道衬砌环向应变正负值发生突变, 且内外侧环向应变量值差异较为明显, 表明衬砌横断面承受弯曲作用, 隧道拱顶、拱脚和墙脚环向应变均出现不同程度的拉应变超限, 应变峰值位于左墙脚内侧, 为 $390\mu\epsilon$ 。7#断面位于上盘侧, 受上盘抬升作用, 隧道衬砌拉伸破坏较下盘侧严重, 仰拱、墙脚、拱脚、拱顶均出现拉应变超限, 拉应变峰值位于右墙脚内侧, 为 $465\mu\epsilon$ 。

Fig. 12 Distribution curve of circumferential strain on key sections of lining

隧道衬砌环向应变峰值统计如表 5 所示。逆断层错动作用下, 衬砌主要出现拉应变超限, 发生拉伸破坏, 压应变均在限值以内。受断层错动影响, 位于断层内和上盘侧的衬砌拉应变峰值明显大于下盘侧, 且

拉应变峰值均出现在隧道墙脚位置。逆断层错动作用下，隧道结构发生拉伸、扭转变形，直边墙的存在导致隧道边墙脚为近似 101° 的转角，较其他部位更容易发生拉应力集中，因此出现拉应变峰值。

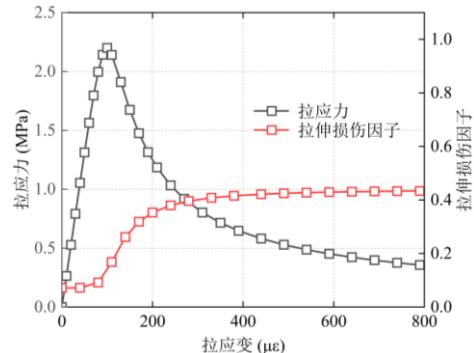
图 13 C35 混凝土拉伸损伤因子与拉应变关系曲线

根据《混凝土结构设计规范》(GB 50010-2010)中 C35 混凝土拉伸损伤因子与拉应变关系(图 13)，绘制隧道衬砌断面测点拉伸损伤因子分布图，如图 14 所示。逆断层错动作用下，衬砌内外侧拉伸损伤较严重区域主要集中在 3#~7#断面，即错动面附近区域。衬砌内侧损伤程度和损伤范围整体大于外侧。隧道仰拱和左右墙脚损伤程度较其他部位更严重，最大损伤因子均达到 0.96，其次为拱脚，最大损伤因子为 0.93。仰拱损伤主要受逆断层错动挤压衬砌导致，且仰拱曲率较普通交通隧道小，受力更为不利。墙脚和拱脚部位由于衬砌直边墙在转角处近似呈折线，断层错动作

Fig. 13 Relationship curve between tensile damage factor and tensile strain of C35 concrete

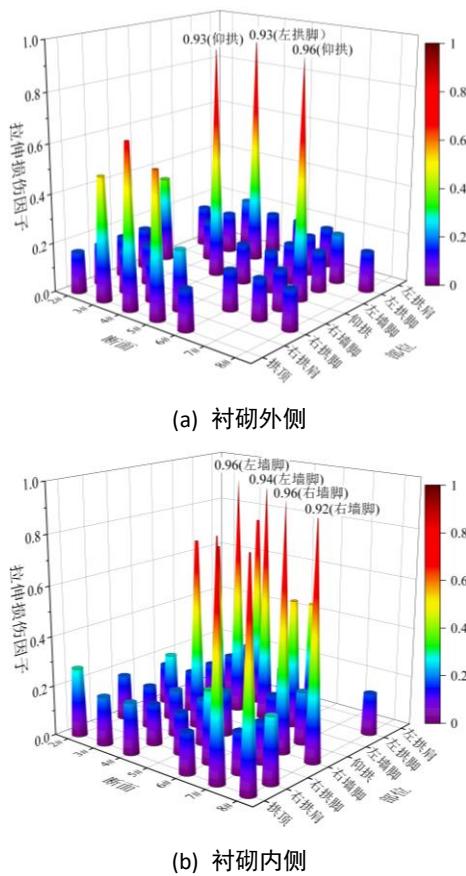
图 14 隧道衬砌关键断面拉伸损伤因子分布图

Fig. 14 Distribution of tensile damage factor on key sections of lining

直墙拱形断面管道隧道墙脚为受力薄弱部位，建议在墙脚部位加强配筋，避免出现隧道结构整体失稳破坏，对隧道内埋设的油气管道安全运营造成影响。

用不容易出现应力集中，导致衬砌损伤。考虑到直墙式管道隧道断面特征，建议优化隧道断面形状，如采取带曲边墙的三心圆断面、减小隧道仰拱曲率半径等，改善管道隧道结构受力。

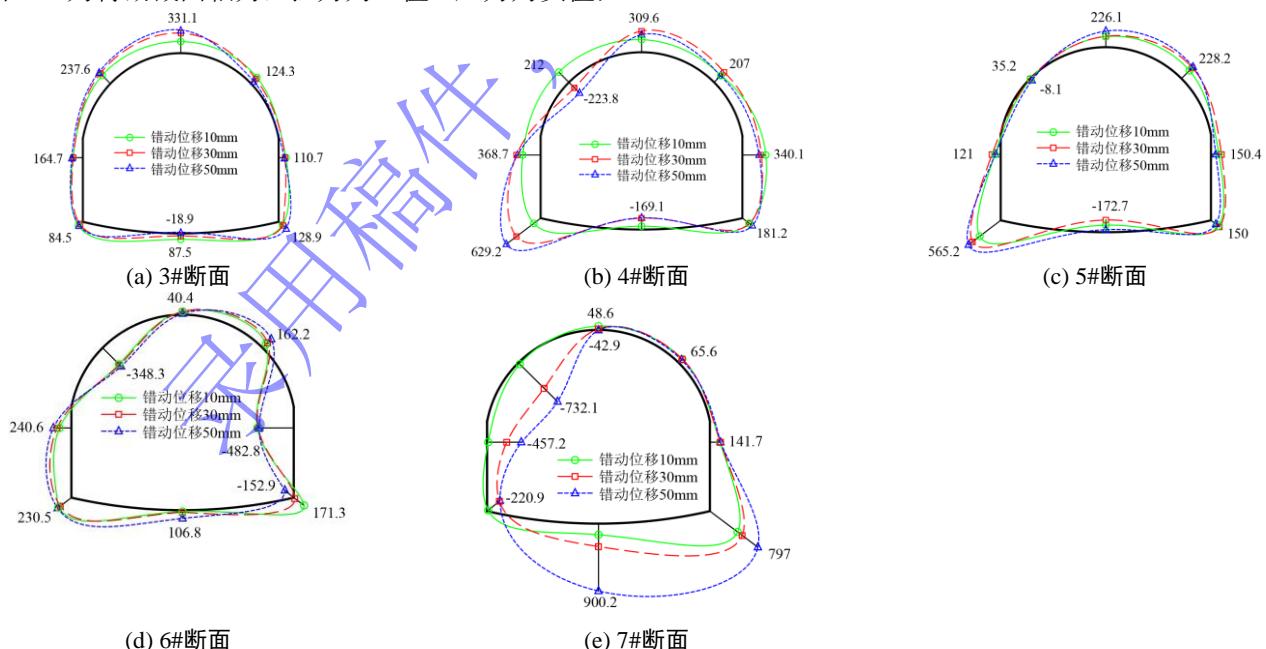
图 15 隧道衬砌关键断面轴力分布图 (单位: N)

Fig. 15 Axial force distribution of key sections of lining (unit: N)

图 15 为断层典型错动量下 ($\delta=10, 30, 50\text{mm}$), 隧道结构 3#~7#监测断面轴力分布。3#断面位于下盘侧, 断面轴力关于隧道中心线大致呈对称分布, 最大值轴力值位于拱顶, 为 331.1N (对应原型值 3.97MN)。

由于隧道轴线与断层走向呈 76° 交角, 4#~7#监测断面轴力呈现非对称分布。位于断层区的 4#~5#监测断面衬砌轴力较 3#断面显著增加, 最大轴力均位于左墙脚, 分别为 629.2N 和 565.2N。6#断面轴力分布规律出现反转, 左墙脚轴力减小, 最大轴力值位于右拱脚, 为 -482.8N。7#监测断面位于上盘侧靠近断层位置, 受上盘和断层区刚度突变对围岩传递位移量差异的影响, 隧道结构轴力增加, 最大轴力位于仰拱, 为 900.2N (对应原型值 10.8MN), 为 3#断面最大轴力的 2.7 倍, 同时右墙脚也处于较大轴力水平, 为 797N。

断层错动过程中, 隧道衬砌发生抬升、扭转等复杂受力模式, 位于 45° 对角线方向轴力量值相对较大, 墙脚和仰拱均处于不利受力部位。

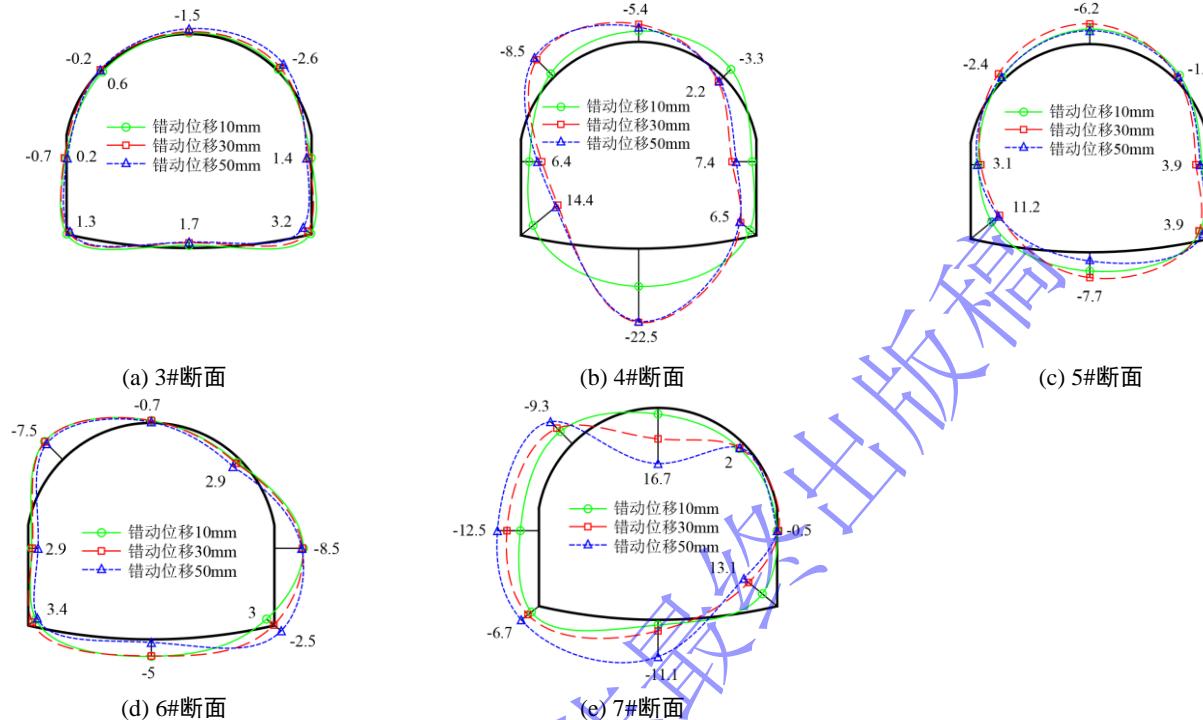
图 16 隧道衬砌关键断面弯矩分布图（单位：N·m）

图 16 为隧道结构 3#~7#监测断面弯矩分布。3#断面位于下盘侧, 隧道衬砌弯矩量值相对较小且整体呈对称分布, 最大弯矩位于右墙脚, 为 3.2N·m (对应

原型值 $0.77\text{MN}\cdot\text{m}$)。

位于断层区的 4#~6#断面和上盘侧靠近断层的 7#断面弯矩量值相较于 3#断面迅速增加。4#断面仰拱右

侧、左拱肩附近弯矩量值相对较大，最大弯矩量值位于仰拱，为 $-22.5\text{N}\cdot\text{m}$ （对应原型值 $-5.4\text{MN}\cdot\text{m}$ ），为3#断面最大弯矩的7倍。7#断面衬砌弯矩呈现相反规律，仰拱左侧、拱顶附近弯矩量值相对较大，最大弯矩量值位于拱顶，为 $16.7\text{N}\cdot\text{m}$ 。5#~6#断面衬砌弯矩分布规

律介于3#和7#断面之间。受隧道与断层交角影响，断层错动作用下4#~7#断面隧道衬砌呈现扭转、弯曲变形，呈非对称分布，衬砌沿 45° 对角线方向弯矩量值较大。

Fig. 16 Bending moment distribution of key sections of lining (unit: N·m)

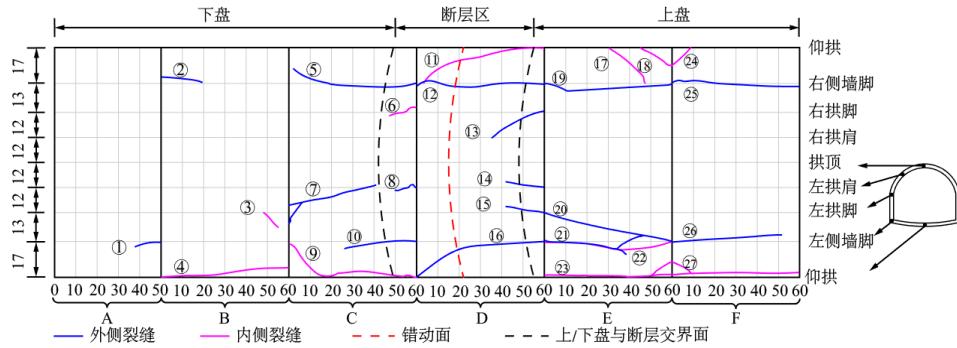
图 17 隧道衬砌裂缝展布图 (单位: cm)

图17为隧道衬砌裂缝展布图。各段衬砌裂缝长度排序依次为：E段（349cm）>D段（249cm）>C段（241cm）>F段（193cm）>B段（89cm）>A段（13cm）。位于断层及上盘侧的C~F段衬砌开裂破坏程度大于下盘侧A、B段衬砌。分别位于上下盘侧的F段、B段衬砌与断层错动面距离大致相等，而F段开裂较B段更严重。主要受活动上盘抬升作用所致。

Fig. 17 Layout of lining cracks (unit: cm)

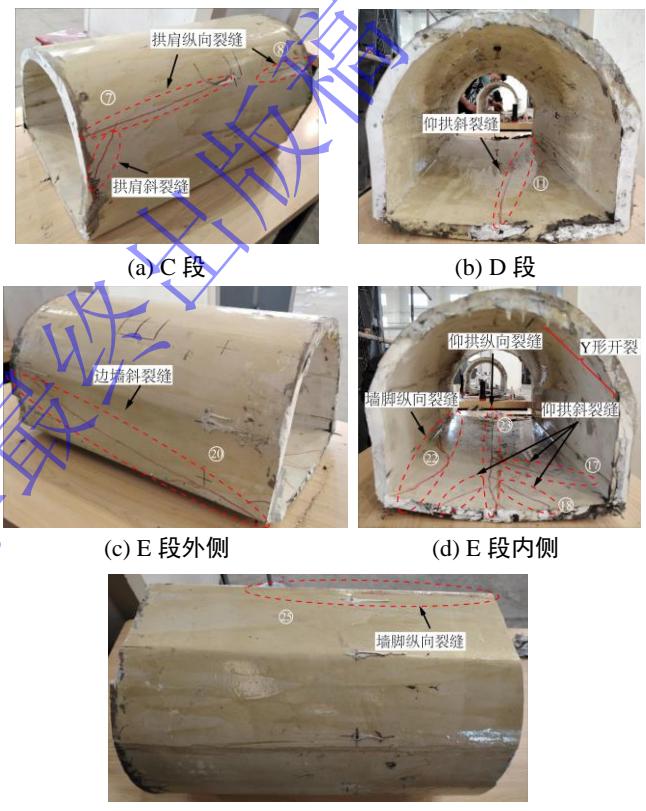
图 18 隧道衬砌典型破坏特征

隧道衬砌裂缝统计及典型破坏特征分别如表6和图18所示。隧道仰拱和墙脚相较于其他部位破坏严重，是抗错的受力薄弱部位。各段衬砌仰拱和墙脚裂缝长度之和的占比均达到60%以上，A和F段占比达到100%，且C~F段衬砌仰拱和墙脚部位相邻裂缝贯通。拱脚、拱肩、拱顶裂缝长度占比逐渐降低，衬砌各部位裂损程度依次为仰拱>墙脚>拱脚>拱肩>拱顶。

远离断层区的A、B和F段衬砌，受上下盘相对位移产生的拉伸、挤压受力作用，破坏特征主要为仰拱、墙脚纵向开裂。断层区附近的C~E段衬砌，受断层错动面剪切作用及断层走向与隧道轴线交角影响，隧道结构转变为拉伸、挤压、剪切、扭转等复杂受力

模式，衬砌以仰拱、墙脚纵向开裂破坏为主，同时拱脚和边墙出现斜向剪切裂缝。E段衬砌仰拱受上盘抬升挤压作用出现大范围“Y”形裂缝。

Fig. 18 Typical failure characteristic diagram of lining

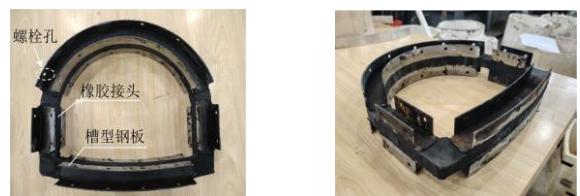
图 19 管道隧道衬砌抗错断柔性接头模型

鉴于直墙式管道隧道内力分布及破坏特征，建议设防区域内采用抗错断接设计，通过铰接接头转动、错动变形吸收地层强制位移，减轻隧道衬砌破坏程度，并使衬砌破坏集中在断层错动面局部范围，避免发生整体垮塌，同时便于维修。如图19所示为穿越活动断层管道隧道衬砌抗错断柔性接头模型，在两槽形钢板之间硫化连接橡胶，槽型钢板通过螺栓与管道隧道衬砌连接，通过橡胶大变形性能吸收断层错动位移。

Fig. 19 Flexible joint model for pipeline tunnel
