# 深厚富水砂土地铁深基坑变形性状及频发地连墙渗漏灾害分析

刘俊城, 谭 勇, 樊冬冬

## Analyses of deformation behaviors of subway excavations and frequent through-wall leaking hazards in water-rich sandy strata

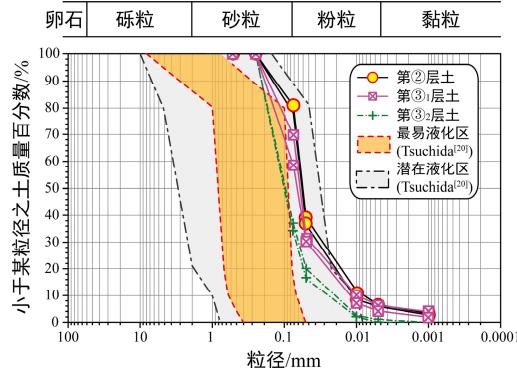
图 1 场址内典型砂层级配曲线

Fig. 1 Particle grading curves of typical sandy layers at the site

施工场址内的土体类型以砂性土为主,局部夹杂粉质黏土薄层,主要土层及其物理力学参数如表 2 所示。场址地下水包含浅层潜水和下卧承压水两类,其中潜水水位埋深约为 0.4~4.5 m;承压水水位埋深约为 2~5 m,主要赋存在⑤<sub>1</sub>、⑤<sub>3</sub> 以及⑥层。如表 2 所示,粉土和砂土的黏聚力范围为 1.9~11.5 kPa、渗透系数为 0.44~66 × 10<sup>-4</sup> cm/s,这表明基坑场址是典型的深厚富水砂土地层,具有黏聚力小、渗透性强以及砂土厚度大等特点。如表 1 所示,基坑开挖深度为 16.6~28.6 m,这表明施工主要涉及上部潜水含水层。为进一步评估土体性质,图 1 展示了潜水含水层中典型粉土(②和③<sub>1</sub>层)和粉砂(③<sub>2</sub>层)的级配曲线,并将 Tsuchida<sup>[20]</sup>提出的液化评估包络线也绘制其中方便对比。可见,这三类典型土层的级配曲线均位于“潜在液化区”,这表明土体可侵蚀性强,易受邻近施工扰动或渗流影响。

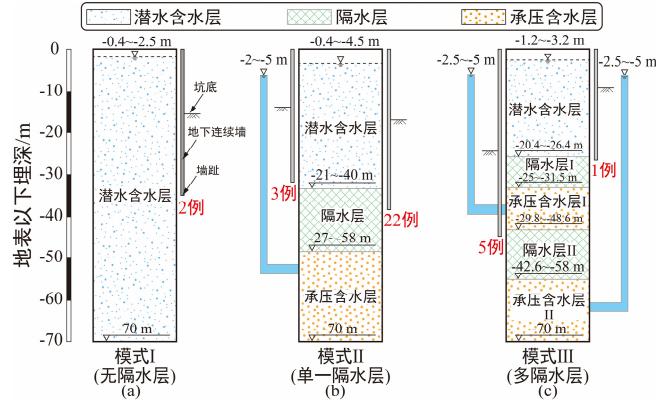
图 2 场址内 3 种典型水文地质条件

Fig. 2 Three typical hydrological conditions at the site

此外,勘察表明该地铁 1 号线范围内有多个车站深基坑地质条件存在隔水层缺失的情况,即承压含水层与潜水含水层之间相互连通。因此,本文根据隔水层的数量将该地区水文地质条件划分为三种分布模式,即模式 I - 无隔水层,模式 II - 单一隔水层,模式 III - 多隔水层,如图 2 所示。表 1 表明 33 个地铁基坑中有 25 个为模式 II,6 个为模式 III,仅有 2 个为模式

①降水模式: 由于富水砂土地下水位较高, 基坑开挖期间需进行坑内降水<sup>[13,19]</sup>。如图 2 所示, 对于模式 I 而言, 深基坑仅需潜水降水; 对于模式 II 和 III 而言, 当开挖深度较小时仅需潜水降水, 而当开挖深度较大时需同时进行潜水和承压水降水。因此, 图 4(a) 统计了不同降水条件下归一化墙体最大侧移值的分布, 其中 IQR 表示箱线图数据中间 50% 的分布范围, 分布曲线代表对应数据点的概率分布密度函数。可见, 模式 I 条件下仅潜水降水时的  $\delta_{hm}/H_e$  要大于模式 II 和 III; 这归因于模式 I 条件下止水帷幕未隔断坑内外水力联系, 而模式 II 和 III 条件下止水帷幕通常插至隔水层或下卧承压层中, 基本可以隔断上部潜水层坑内外水力联系。此外, 对于模式 II 和 III 而言, 潜水和承压水降水工况的  $\delta_{hm}/H_e$  要明显大于仅潜水降水工况; 这归因于隔水层较薄、渗透系数较大 (0.003~1.037 m/day), 无法完全隔断上下层含水层之间的水力联系, 因此承压水减压降水会造成墙体侧移的显著增加。

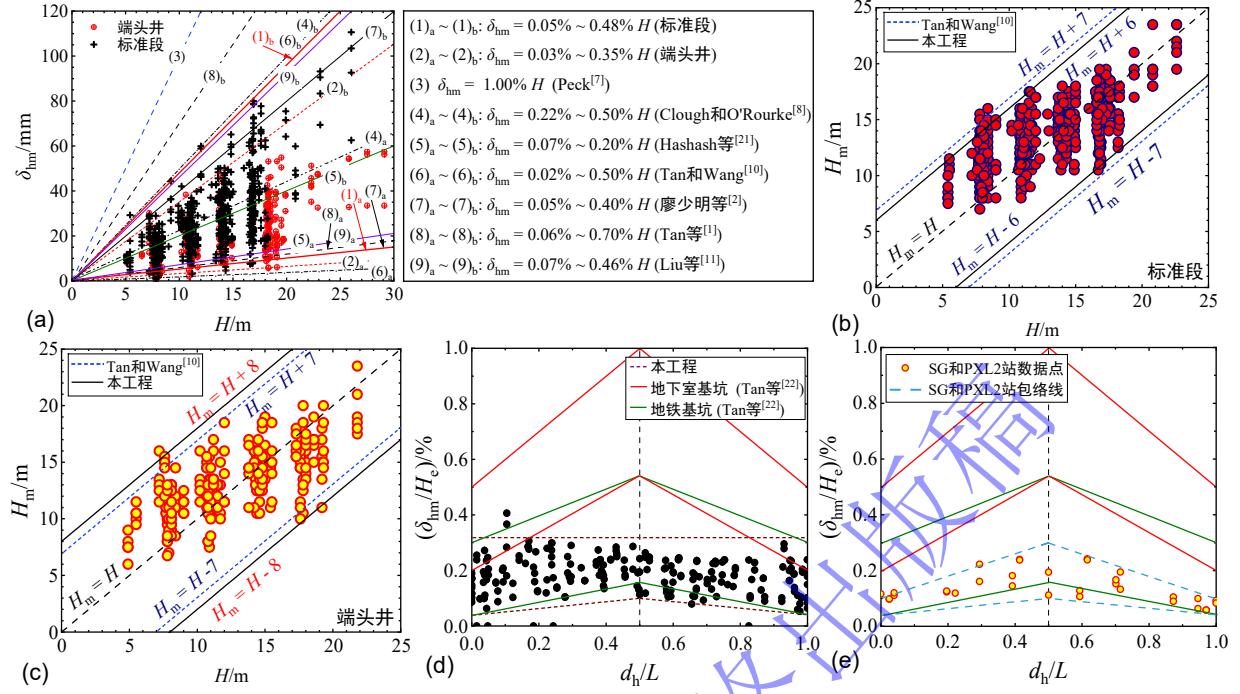
图 3 墙体侧向位移分布: (a)  $\delta_{hm}$  与  $H$  关系; (b-c)  $H_m$  与  $H$  关系; (d-e)  $\delta_{hm}/H_e$  与  $d_h/L$  关系

Fig. 3 Distribution of lateral wall deflections: (a) relationship between  $\delta_{hm}$  and  $H$ ; (b-c) relationship between  $H_m$  and  $H$ ; (d-e) relationship between  $\delta_{hm}/H_e$  and  $d_h/L$

图 3(a) 绘制了墙体最大侧移与开挖深度 ( $H$ ) 之间的关系。可见, 标准段  $\delta_{hm}$  变化范围介于 0.05% $H$  和 0.48% $H$  之间, 平均值为 0.27% $H$ ; 端头井段  $\delta_{hm}$  变化范围则介于 0.03% $H$  和 0.35% $H$  之间, 平均值为 0.19% $H$ 。显然, 深基坑标准段墙体侧移变形量值比端头井段更大, 这主要归因于空间角部效应, 后续章节将进一步对该加固效应展开量化分析。

为了与软土基坑变形量进行横向对比, 将软土地区典型基坑数据库<sup>[1,2,7,8,10,11,21]</sup>的统计结果也绘制在图 3(a) 中。显然, 富水砂土基坑墙体侧移要比 Peck<sup>[7]</sup> 统计的软黏土地区和 Clough 和 O'Rourke<sup>[8]</sup> 统计的硬黏土地区小, 比廖少明等<sup>[2]</sup> 统计的苏州硬黏土地区和 Hashash 等<sup>[21]</sup> 统计的波士顿中密硬质黏土地区要大, 与 Liu 等<sup>[11]</sup> 统计的常州粉质黏土地区相近; 此外, 该富水砂土地区的  $\delta_{hm}/H$  范围与 Tan 和 Wang<sup>[10]</sup> 统计的上海黏土地铁基坑结果相近, 比 Tan

图 3(b-c) 展示了墙体最大侧移值所在深度与开挖深度之间的关系, 其中 Tan 和 Wang<sup>[10]</sup> 统计的软土深基坑  $H_m$  分布包络线也绘制在图中。可见, 标准段地连墙的  $H_m$  主要介于 ( $H - 6, H + 6$ ) 的范围内, 端头井段地连墙的  $H_m$  则主要介于 ( $H - 8, H + 8$ ) 的范围内。总体而言, 富水砂土深基坑的  $H_m$  分布范围与上海软黏土地铁深基坑相近; 当  $H$  小于 10 m 时, 绝大部分  $H_m$  落在开挖面以下; 当  $H$  大于 10 m 时, 标准段和端头井段的  $H_m$  逐渐上移至开挖面以上, 这与 Tan 等<sup>[6]</sup> 在上海软黏土深基坑中观察到的变形特征一致。上述现象主要归因于深部基底土相较浅层土在约束墙体侧向变形上能提供更大的水平抗力。

图 3(d) 表明了深基坑开挖结束时归一化墙体最大侧移量 ( $\delta_{hm}/H$ ) 与沿基坑纵边归一化距离 ( $d_h/L$ ) 的关系, 其中  $L$  为基坑纵边长度、 $d_h$  为沿基坑纵边与最左侧端头井角点的距离。为对比富水砂土与软土深基坑的角部效应, Tan 等<sup>[22]</sup> 统计的上海地铁和地下室深基坑空间效应包络线也绘制在图中。可见, 与上海软土不同, 富水砂土地铁深基坑从  $\delta_{hm}/H$  数据点分布上并未观察到显著的角部效应, 即  $\delta_{hm}/H$  数据点分布的上、下包络线与  $d_h/L$  之间均无明显关联。上述现象可能归结于以下两个因素: 1) 该地区地铁深基坑沿其纵向方向划分成多块进行分段施工, 一定程度上削弱了角部效应; 2) 本文统计的基坑变形数据量过多, 这导致部分角部效应不明显的基坑掩盖了剩余基坑数据点的整体特征。因此, 本文进一步选取其中两个地铁车站深基坑的  $\delta_{hm}/H$  数据进行分析 (图 3e)。可见, 尽管这两个基坑的  $\delta_{hm}/H$  值要明显小于 Tan 等<sup>[22]</sup> 提出的上包络线, 但仍表现出了与上海软土地铁基坑类似的角部效应。这表明深基坑的角部效应会受施工工艺的显著影响。

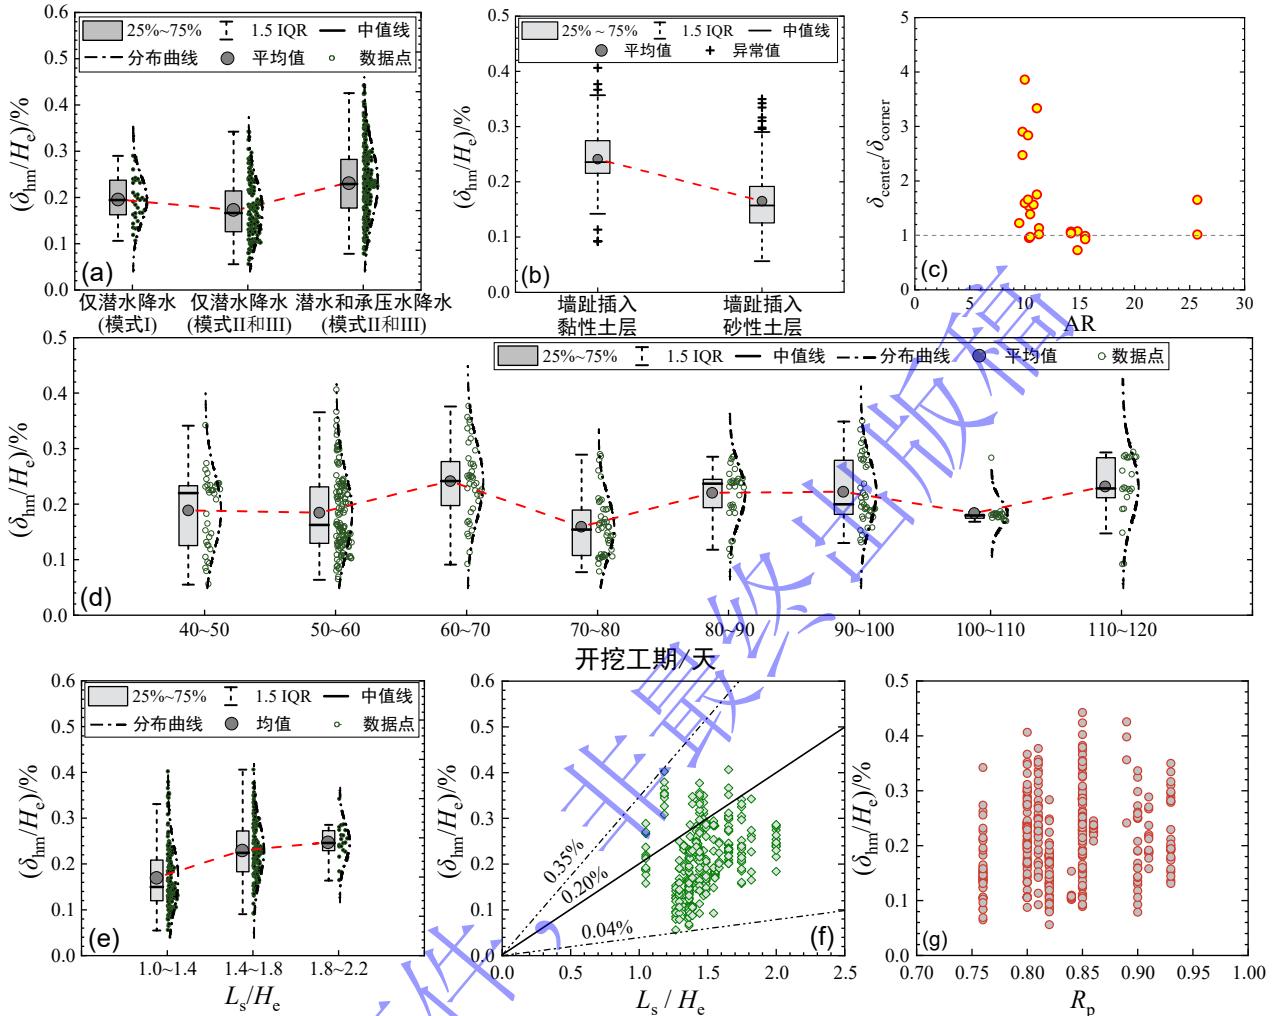
图4 各关键因素对墙体侧移影响: (a) 降水模式; (b) 墙趾埋置条件; (c) 角部效应; (d) 开挖工期; (e-f) 墙体暴露长度; (g) 插入比  
Fig.4 Effects of various critical factors on lateral wall deflections: (a) dewatering modes; (b) burial conditions of wall toes; (c) spatial-corner effect; (d) excavation duration; (e-f) wall exposure length; (g) penetration ratio

②墙趾埋置条件: 当基坑场址内存在隔水层时, 地连墙墙趾可能插至软弱隔水层或者硬质含水层中。因此, 图 4(b) 绘制了不同墙趾埋置条件下的  $\delta_{hm}/H_e$  分布箱线图。结果表明, 墙趾插入到软弱黏土时的  $\delta_{hm}/H_e$  整体要比墙趾插入到硬质砂土时要更大, 这主要归因于砂土对挡墙的侧向抗力要明显大于粉质黏土。

③角部效应: 图 4(c) 统计了  $\delta_{center}/\delta_{corner}$  与基坑平面尺寸长宽比 (AR) 的关系, 其中  $\delta_{center}$  和  $\delta_{corner}$  分别表示开挖至坑底时基坑中部和角部位置对应的  $\delta_{hm}$ 。显然, 与章节 2.1 节 (3) 中分析结果一致, 富水砂土地铁深基坑也存在较为明显的角部效应, 但部分基坑受施工工艺影响可能导致其角部效应不明显。

④开挖工期: 图 4(d) 展示了不同开挖工期时  $\delta_{hm}/H_e$  的分布。可见, 富水砂土地铁深基坑的墙体侧移与开挖工期之间不存在明显相关性, 这与上海软土基坑变形特征形成鲜明对比<sup>[6]</sup>。这种差异归因于软黏土在恒定加、卸载下存在蠕变特性, 而砂土则不明显。

⑤墙体暴露长度: 图 4(e) 展示了不同归一化墙体暴露长度 ( $L_s/H_e$ ) 范围内对应的墙体最大侧移分布; 总体而言,  $L_s/H_e$  越大, 对应的  $\delta_{hm}/H_e$  呈增大趋势。图 4(f) 进一步绘制了  $L_s/H_e$  与  $\delta_{hm}/H_e$  的散点分布图; 可见,  $\delta_{hm}/H_e$  数据点分布较为离散, 但  $\delta_{hm}/H_e$  均值总体上仍呈现出随  $L_s/H_e$  增大而明显增加的趋势。

⑥插入比: 为探究墙体侧移与插入比 ( $R_p$ ) 的关系, 图 4(g) 绘制了  $R_p$  与  $\delta_{hm}/H_e$  的散点分布图。显然, 不同  $R_p$  下的  $\delta_{hm}/H_e$  分布非常宽泛, 两者之间不存在明显关联, 这与上海软土基坑变形统计结果吻合<sup>[1]</sup>。因此, 当插入比在满足抗倾覆稳定性、坑底隆起稳定性以及地下水渗透稳定性前提下, 继续增加  $R_p$  意义不大。

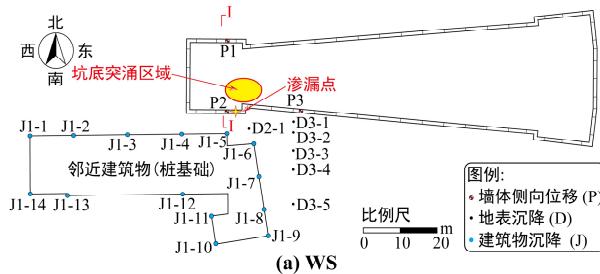
图 5 两起渗漏事例深基坑平面布置图: (a) 案例 1 (WS); (b) 案例 2 (YYQ)

Fig.5 Plan layouts of subway excavations for two typical leaking events: (a) case 1 (WS); (b) case 2 (YYQ)

如图5(a)所示, 案例1发生在深基坑WS的西端头井, 场址内存在两个隔水层, 其中承压含水层I以④<sub>2t</sub>和⑤<sub>1</sub>层为主。2019年10月1日, 该基坑开挖至坑底并浇筑了300 mm厚的素混凝土垫层。由于10月1日至10月5日期间连续降雨, 本应在垫层浇筑后立即施工的1.2 m厚底板被推迟完成。10月6日凌晨4:05, 西端头井突发坑底突涌事故并伴随管涌和流砂现象。随后, 西端头井南侧地表出现大范围塌陷并且邻近桩基建筑严重开裂。因此, 施工单位立即组织人员采取一系列补救措施来避免情况恶化, 具体包括: 1) 迅速开启西端头井内的承压含水层I减压降水井来降低过高的承压水头; 2) 立即采用三层结构材料(上下

如图 5 (b) 所示, 案例 2 发生在深基坑 YYQ 的标准段。2019 年 12 月 1 日上午 10:00 左右, 基坑开挖至坑底; 随后, 当施工人员准备浇筑底板时, 发现地连墙接缝处严重漏水并夹带泥砂; 然而, 施工单位为加快进度, 仅在坑内渗漏点处采用砂袋进行初步反压。12 月 1 日下午 13:00 左右, 初始渗漏点处涌水涌砂量明显加大, 施工单位立即在坑内继续堆放反压砂袋和双快 (快凝快硬) 水泥袋, 并在坑外钻孔注入聚氨酯单液浆和水泥-水玻璃双液浆 (初始注浆压力 0.4~0.6 MPa); 然而, 涌水涌砂现象并未得到有效遏制反而呈现加剧态势, 因此增大了墙后注浆压力 (后续注浆压力为 1.5~1.8 MPa)。截至 12 月 1 日下午 18:00 左右, 本次事故最终得以控制, 不再涌水涌砂。

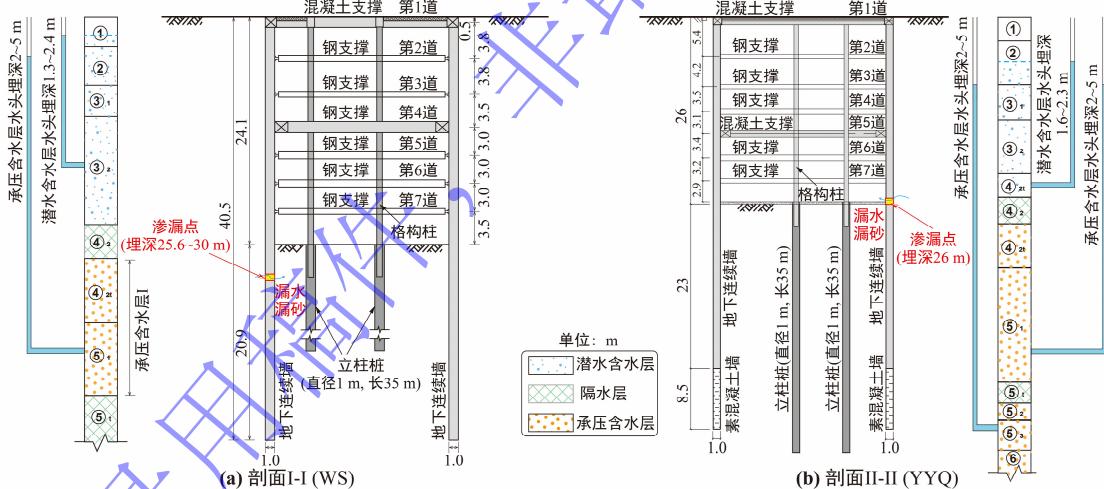
图 6 两起渗漏事例深基坑典型剖面示意图: (a) 案例 1 (WS); (b) 案例 2 (YYQ)

Fig.6 Typical cross-sections of subway excavations for two typical leaking events: (a) case 1 (WS); (b) case 2 (YYQ)

当富水砂土深基坑发生穿墙渗漏灾害时, 地下水渗流路径会显著缩短, 将导致墙背渗漏点附近的水力梯度、渗流力以及侧向水土合力迅速增加, 墙体会受到明显的推挤作用进而造成侧向变形量突增<sup>[12]</sup>。为快速控制事故发展, 除了坑内进行堆码反压外, 通常还会在墙后漏点附近进行注浆来封堵潜在渗漏通道并填充地层中形成的临时空腔<sup>[16]</sup>; 然而, 如果浆液凝结性较差或者注浆压力控制不当, 反而容易起负面作用造成墙体侧移短时间内剧增, 进而威胁基坑稳定性及周边环境安全<sup>[18]</sup>。因此, 本文选取了该富水砂土地区深基坑施工期间发生的两起穿墙渗漏典型事例, 以揭示渗漏工况下墙体侧移的演化发展特征。图5和图6分别表示这两个案例对应的基坑平面及典型剖面示意图。

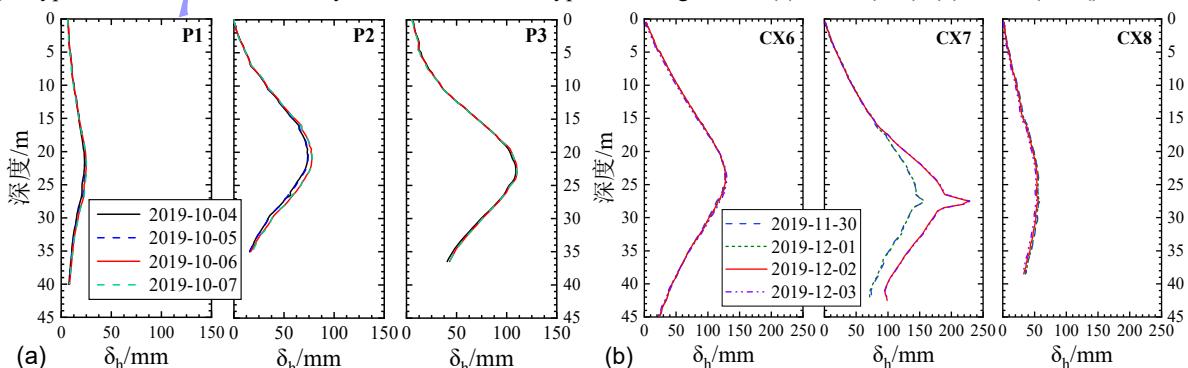
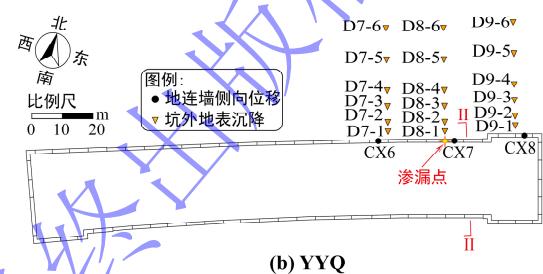
图 7 渗漏事故期间墙体侧移剖面发展: (a) 案例 1 (WS); (b) 案例 2 (YYQ)

Fig.7 Developments of lateral wall displacement during leaking accidents: (a) case 1 (WS); (b) case 2 (YYQ)

图 7(a)展示了案例 1 渗漏期间墙体侧移的发展。显然, 渗漏点附近测点 P2 的  $\delta_h$  值在 10 月 6 日出现突增, 其最大增量为 4.8 mm, 高于变形控制速率 4 mm/天。相比之下, 远离渗漏点的测点 P1 和 P3 在事故期间墙体侧移无明显变化。考虑到本次渗漏期间墙外封堵注浆压力合理 (0.4~0.6 MPa)<sup>[7]</sup>, 因此渗漏点附近  $\delta_h$  的突增应归因于渗流路径缩短引起的动水力突增造成了墙背侧向水土合力显著增加, 而非注浆压力不当。

图 7(b)展示了案例 2 渗漏期间墙体侧移的发展。可见, 渗漏点附近测点 CX7 的  $\delta_h$  值在 12 月 1 日出现剧增, 其中墙体最大侧移增量达 70.1 mm, 出现在渗漏点埋深附近 (约 27 m); 此外, 墙体 16~42 m 深度范围内经历了显著突增, 该范围与坑外注浆范围 (16~36 m) 接近。相比之下, 远离渗漏点的测点 CX6 和 CX8 在事故期间侧移无明显增长。通过对案例 1 和 2 在渗漏期间  $\delta_h$  剖面的变化, 发现案例 2 墙体侧移的突增行为不论是量值还是影响范围均要显著大于案例 1, 并且渗漏点附近的墙体侧移增量要明显大于其它位置, 呈现“渗漏点局部位置墙体侧移剧增”的特点。这主要归因于墙外封堵注浆压力 (1.5~1.8 MPa) 远超推荐值 (0.4~0.6 MPa) [3]。因此, 富水砂土深基坑渗漏事故的处置需严格控制注浆压力, 避免因压力过大造成墙体侧移剧增, 进而危及基坑和周边环境的安全。

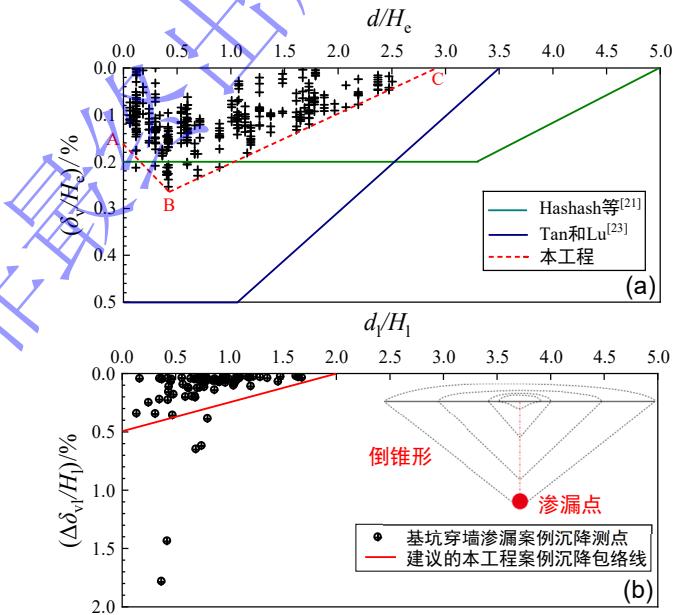
图 8 富水砂土地铁基坑墙后地表沉降分布: (a) 无渗漏工况; (b) 渗漏工况

Fig. 8 Distribution of ground settlements behind walls during deep excavation in water-rich sand: (a) no leaking; (b) leaking

图 8 (a) 绘制了正常施工工况下富水砂土深基坑开挖降水引起的归一化地表沉降 ( $\delta_v/H_e$ ) 与归一化距离之间 ( $d/H_e$ ) 的关系, 其中  $d$  表示坑外测点垂直于坑边的横向距离。结果表明,  $\delta_v/H_e$  数据散点落在一个典型的沉降凹槽内 (即图中包络线 ABC), 最大量值  $\delta_{vm}/H_e$  出现在墙后约  $0.5H_e$ 。为与软土地区进行对比, Hashash 等<sup>[21]</sup>和 Tan 和 Lu<sup>[23]</sup>的统计结果也绘制在图 8(a)中。显然, 绝大部分数据点落在 Hashash 等<sup>[21]</sup>基于波士顿中密硬质黏土开挖项目提出的包络线内, 并呈现随  $d/H_e$  增加而逐渐减小的趋势; 与 Tan 和 Lu<sup>[23]</sup>基于上海施工水平较差的地铁基坑地表沉降变形提出的包络线相比, 发现: 1) 富水砂土地区最大沉降量 ( $\delta_{vm}/H_e = 0.26\%$ ) 要远低于上海软土地区 ( $\delta_{vm}/H_e = 0.5\%$ ); 2) 富水砂土地区  $\delta_{vm}/H_e$  出现在墙后  $0.5H_e$  附近, 而上

富水砂土深基坑穿墙渗漏容易造成坑外大量水土流失, 进而引发地表大范围沉降以及邻近建筑物的严重损害<sup>[13]</sup>。因此, 本文收集了该地区穿墙渗漏灾害当天诱发的地表沉降增量 ( $\Delta\delta_{vl}$ )、突沉测点与渗漏点的平面距离 ( $d_l$ ) 以及墙体渗漏深度 ( $H_l$ ) 等指标来评估渗漏灾害的潜在影响范围。图 8 (b) 绘制了与  $H_l$  归一化后  $\Delta\delta_{vl}$  与  $d_l$  的关系。可见, 绝大部分  $\Delta\delta_{vl}/H_l$  数值小于 0.5%; 若灾后不及时堵漏, 将在短时间内造成地表严重突沉 (如图中数据点  $1.78\%H_l$ )。其次, 所有  $\Delta\delta_{vl}/H_l$  数据点位于  $2H_l$  范围内并落在一个三角形区域, 这表明富水砂土深基坑穿墙渗漏诱发的坑外地层扰动区呈“倒圆锥形”分布, 这与 Tan 和 Lu<sup>[19]</sup>基于上海某深基坑穿墙渗漏案例实测分析得到的扰动区分布特征一致。

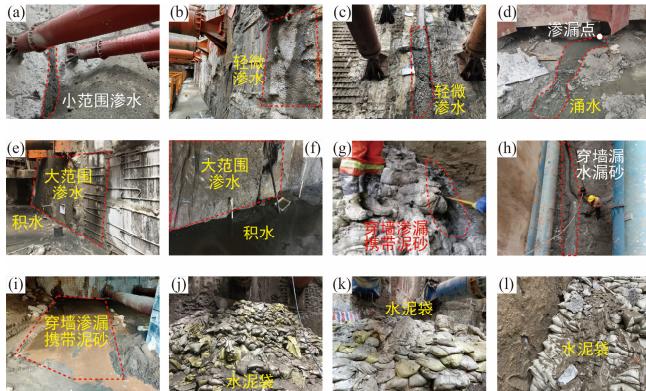
图 9 深基坑穿墙渗漏灾害现场照片：(a-c) 轻微渗水；(d-f) 大量渗水、漏水；(g-i) 严重漏水漏砂；(j-l) 封堵渗漏点

Fig. 9 In situ photos of through-wall leaking during excavation: (a-c) minor seepage; (d-f) massive water leakage; (g-i) severe through-wall ingress of water-soils; (j-l) sealing off the leaky spots

形：墙面或接头处轻微渗水（图 9a~9c）、墙板大规模渗水或漏水（图 9d~9f）以及墙板缺陷处严重漏水漏砂（图 9g~9i）。为避免渗漏灾害快速恶化，一旦观察到地连墙出现渗水漏砂的情况，现场需立即在漏点附近堆码反压实现快速封堵（图 9j~9l）。借助描述统计方法，本文根据渗水漏砂程度将数百例穿墙渗漏灾害事件划分为三种主要类型，接下来将逐一进行描述。

I 级灾害是富水砂土深基坑施工期间最为普遍的渗漏现象。墙板接缝或墙面处既有的裂缝为渗水提供了细微通道，进而在内侧墙面形成湿渍（图 9a~9c）。由于渗流通道尺寸很小，土颗粒难以通过。因此，在 I 级渗漏中观察不到土体流失，坑外水位轻微下降。

随着开挖深度增加，坑内外水压差显著增大，这会导致墙体内部渗流通道逐渐扩大，增加坑外地下水流失量。与 I 级灾害类似，II 级灾害漏损口附近通常观察不到明显的土体流失（图 9d~9f）。尽管 II 级渗漏灾害不会造成墙后明显的地层损失，但一定程度上会引起坑外潜水或承压水水位的下降，进而导致地层压缩沉降。因此，灾后也应对渗漏通道及时进行封堵。

一旦墙体内部存在较大缺陷或者墙背在高水压的持续作用下，初始轻微渗漏很容易迅速恶化成严重渗漏，会造成坑外地层严重水土流失（图 9g~9i）。考虑到及时封堵可有效控制事故对周边环境的不利影响，因此本文将 III 级灾害进一步划分为 III-1 和 III-2 级灾害。若 III 级灾害对基坑本体及周边环境均无显著影响，视为 III-1 级；反之，则视为 III-2 级。本文将各关

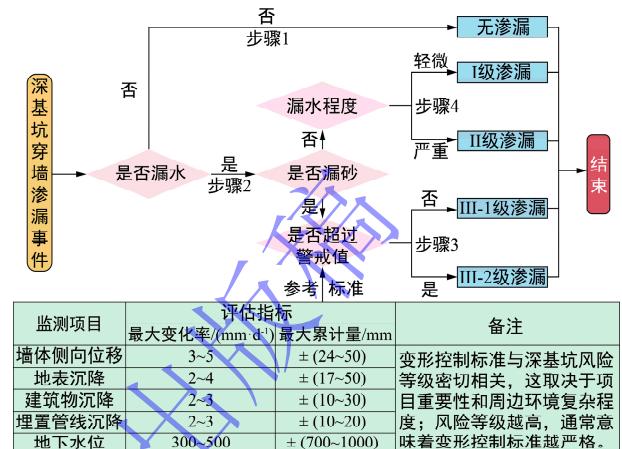
图 10 富水砂土深基坑渗漏灾害等级划分流程图

Fig. 10 Flowchart for classifying a leaking event during deep excavation in water-rich sand

键变形指标的最大日变化率和最大累计量作为这两个子等级的判断依据，渗漏灾害等级的具体划分流程及评估指标如图 10 所示。两个子等级详细定义如下：① III-1 级：各关键变形指标的最大日变化率和累计量至少有一个低于警戒值<sup>[24]</sup>；② III-2 级：至少有一个关键变形指标的最大日变化率和累计量均不低于警戒值。

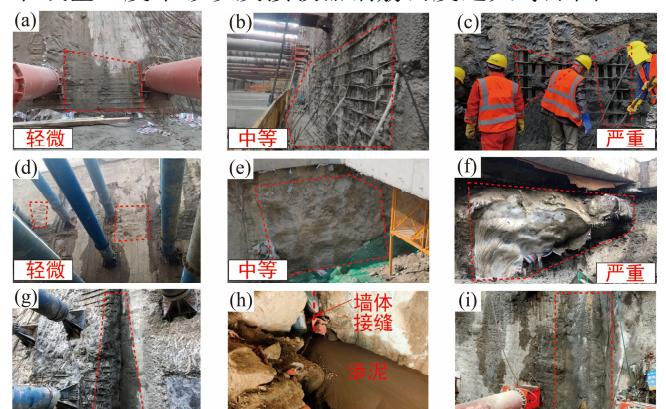
图 11 地连墙墙板缺陷现场照片：(a-c) 墙板露筋；(d-f) 墙面鼓包；(g-i) 接缝破损

Fig.11 In situ photos of diaphragm wall panels in poor qualities:  
(a-c) exposure of steel bars; (d-f) local bulging of diaphragm wall  
face; (g-i) flawed joints of diaphragm wall panels

由于地连墙施工技术缺陷，部分墙板钢筋局部或全部外露，这导致墙板上形成了明显裂缝、裂隙或孔洞。在墙背高水压作用下，露筋墙板极易形成渗漏通道。如图 11(a-c)所示，墙板露筋可划分为三种程度：少量钢筋局部外露(轻微)、部分钢筋完全外露(中等)、部分钢筋完全外露且墙内存在空洞(严重)。墙板露筋主要归结于槽内泥浆沉渣清理不干净、钢筋笼定位不准或垂直度不够以及接驳器钢筋密度过大等原因。

由于砂土在水流作用下的失稳特性,这导致地连墙施作期间泥浆槽壁局部位置容易发生坍塌,进而在槽外地层中形成空腔。因此,在墙体浇筑期间,空腔将被夹带着泥渣的混凝土所填满,导致墙体边界横向扩展,即地连墙墙面出现局部鼓包(图11d~11f)。类似地,地连墙墙面鼓包也可划分为三个等级:轻微、中等和严重。此外,泥浆参数(如密度、粘度、含砂量以及PH值)不当也会加剧槽壁坍塌的现象<sup>[17,19]</sup>。在地连墙墙板内部形成的膨润土夹杂物会随时间不断被地下水冲蚀带走,最终形成了贯通的渗流路径。

由于技术限制,地连墙无法一次性浇筑完成,需分段施作<sup>[19]</sup>。因此,地连墙接缝处是最容易发生渗漏的薄弱位置,造成了大量的深基坑穿墙渗漏事故<sup>[3,17]</sup>。虽然本文研究的富水砂土地铁深基坑在地连墙施作期间均采用H型钢接头来增强墙板间的水密性,但施工期间仍然频繁发生接缝处渗漏灾害(图11g~11i)。总体而言,地连墙接缝缺陷可以归结于接头表面泥浆沉渣清理不干净、H型钢或地连墙面板垂直度不够以及基坑墙体侧向变形过大导致的接缝处开裂。

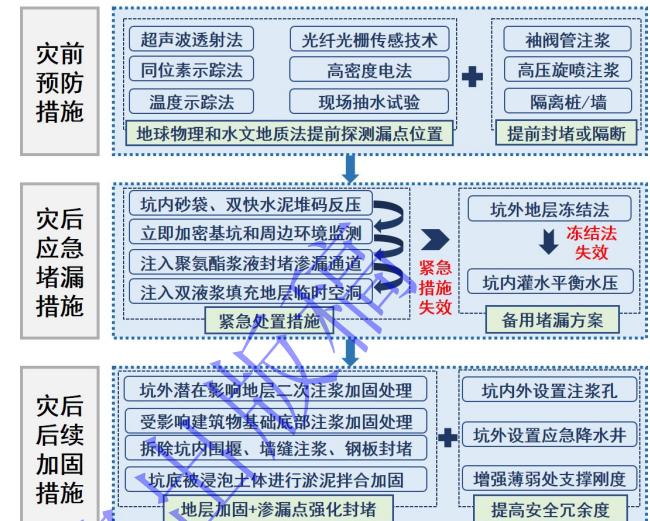
图 12 富水砂土深基坑地连墙渗漏灾害处置措施总结

Fig.12 Summary of countermeasures for through-wall leakages during deep excavation in water-rich sandy strata

为降低富水砂土深基坑穿墙渗漏灾害发生频次及其不利影响,及时采取合理的墙体渗漏检测和灾后应急技术不可或缺。本文从“灾前预防和灾后处置”的角度系统总结了相关应对措施和事项,如图12所示。

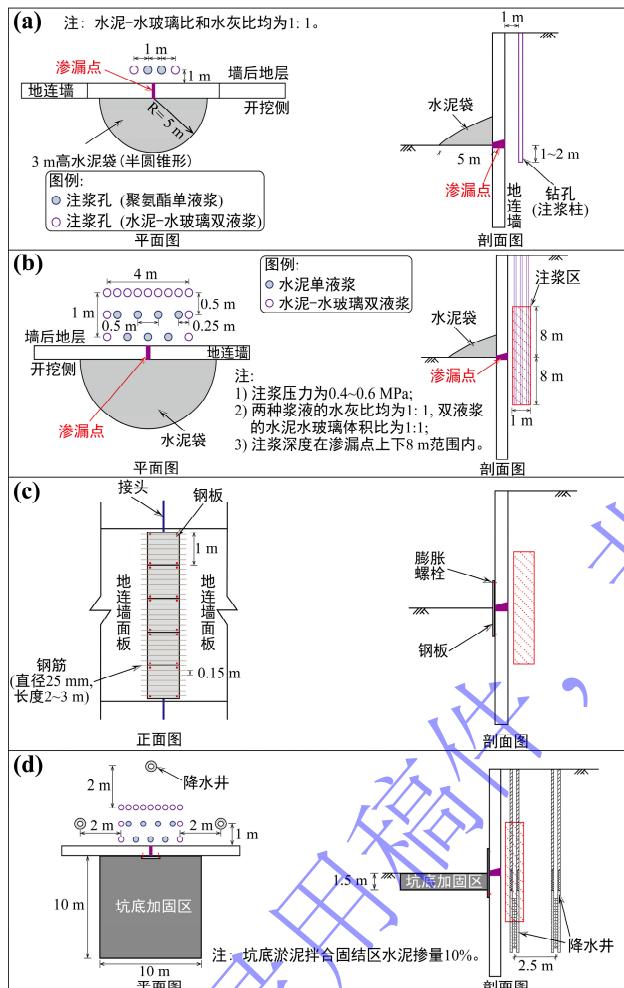
图13 渗漏事件灾后处置示意图: (a) 应急堵漏措施; (b-d) 后续加固措施

Fig.13 Schematic diagrams of post-failure measures for through-wall leaking events: (a) emergency remedial measures; (b-d) subsequent strengthening measures

如图13(a)所示,灾后应急堵漏措施包括:①灾害发生后,坑内立即采用砂袋和双快水泥等材料在渗漏处进行堆码反压形成半锥形围堰;②立即对基坑本体及周边地表、建(构)筑物和管线等加密监测;③在渗漏点后方钻取四个竖孔,中间两钻孔迅速注入聚氨酯浆液来尽快封堵渗流路径;④堵漏成功后,在剩余钻孔中注入水泥-水玻璃双液浆对地层临时空洞进行填充,其中推荐注浆压力为0.4~0.6 MPa;⑤若灾害仍无法控制,可采取地层冻结方法进行处理<sup>[17]</sup>;⑥若冻结法仍失效,则往坑内灌水来平衡坑内外的水压<sup>[18]</sup>。

对于III级严重渗漏而言,大量水土涌入坑内会淹没开挖面,造成基底土强度降低并可能诱发隔水层水力压裂破坏。尽管实施了前述灾后应急堵漏措施,仍可能在原墙体破损点再次发生渗漏。因此,有必要进一步采取措施来提高原漏损点附近的地连墙水密性,并对灾害潜在影响区内的基底土进行加固处理。灾后后续加固措施具体如下:①如图13(b)所示,对墙体渗漏点后方的一个方体区域进行注浆;其中,外围区域注入水泥-水玻璃双液浆形成止水帷幕,内部区域则注入水泥单液浆形成加固体;②注浆完成后拆除围堰,然后用钢板结合膨胀螺栓对地连墙渗漏点进行固定封堵,钢板与墙面之间的缝隙用C30细石混凝土进行填充(图13c);③对坑底主要浸泡区域掺入10%的水泥

进行拌合加固处理(图13d);④备用措施方面,在坑外注浆加固区周围布置三个应急降水井(图13d);此外,可在坑内外增设注浆孔同时提高渗漏点附近墙体薄弱处的支撑刚度<sup>[18]</sup>,进一步提升安全冗余度;⑤若事故对邻近建筑造成了严重损害,可制定精细化注浆方案对建筑基础下方地层进行加固,恢复其基底承载力;若处置效果不佳,可进一步考虑桩基托换方案<sup>[5]</sup>。
