库水作用下碎石土岸坡塌岸机理研究

摘要: 库水作用是影响岸坡稳定性关键因素, 为揭示碎石土岸坡塌岸机理, 以白鹤滩库区为工程背景, 开展了塌岸物理模型试验与不同干湿循环重塑土样直剪测试, 结果表明: ①当库水首次渗入土体, 坡体内渗流通道形成后, 后续库水再次渗入时孔隙水压力变化不再滞后响应; ②当库水位上升时, 坡体中部产生贯通拉裂隙并发育成后退式坍塌, 坡体土压力由上升转为下降趋势。在库水位下降阶段, 坡体外部表层因指向外层的水力梯度出现滑移破坏现象; ③天然与饱和状态土样的强度软化系数为 70.22%。并随着干湿循环次数增加, 相同正应力下重塑土的抗剪强度呈下降趋势, 同时内摩擦角和黏聚力均呈减小趋势, 反映了周期性库水作用对土体剪切强度参数具有显著劣化效应。以为白鹤滩库区岸坡稳定性评价提供指导。

Bank failure mechanism of gravel soil slopes under action of reservoir water

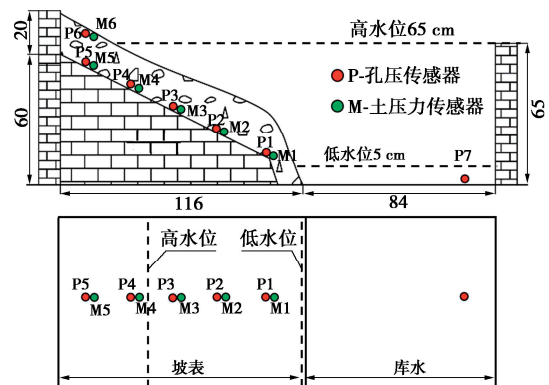
图 1 塌岸物理模型试验池与传感器布置示意图

以白鹤滩库区小江段岸坡为工程背景, 依据野外勘探情况, 经相似比换算, 确定试验模型尺寸为 116 cm×80 cm×78 cm, 如图 1 所示。以砖砌岸坡作为基岩面, 坡度为 27°。设置碎石土质岸坡厚度 26 cm, 前缘厚度为 32 cm, 后缘厚度为 20 cm, 坡度为 32°。为监测孔隙水压力及土压力, 分别安置 6 个土压力传感器(编号为 M1~M6)以及 7 个孔隙水压力传感器(编号为 P1~P7), P7 传感器用于监测实时水位。在模型右侧与前测安置高速摄影机, 记录试验过程中土层变形破坏特征。

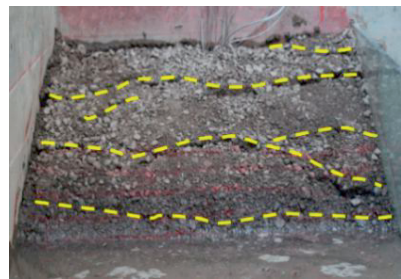
(b) 变形阶段: 在库水位上升至 24 cm 时, 坡体出现横向的张拉裂缝; 库水位持续上升, 坡体产生多条横向裂缝, 坡体下部裂缝受上部挤压出现闭合现象, 如图 5 (a) 所示。库水位稳定在 65 cm 时, 坡体整体向下沉降。

(a) 第一次最高库水位时坡体后缘裂缝

图 5 坡体变形破坏特征

库水位升降促进滑体渗流侵蚀作用, 进而导致致坡变形。从图 5 可知滑体内部结构因库水下降而破坏,

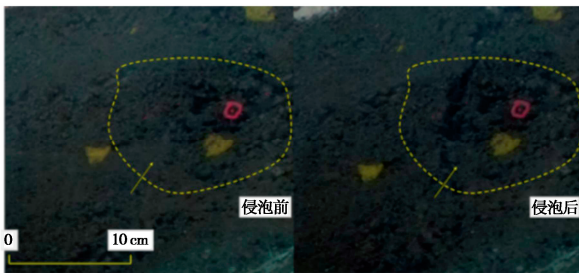
图 6 库水升降对坡体内部侵蚀效应细观表征

尤其在库水位第一次升降阶段。从图 6 可观察到：在库水浸泡前有少量微小原始裂隙，但随着库水位渗入土体内部，坡体内部土体颗粒经过饱水软化阶段后，形成新的微小孔隙或扩张裂隙。在水位下降渗流过程中，细小颗粒或孔隙裂隙的塌落物质被库水带走，最后产生明显的塌岸现象，即为渗流侵蚀效应。这种渗流侵蚀作用不断促使坡体内部裂隙扩展，最终导致坡体结构性损伤。在水位下降后上部滑坡土体顺着裂隙扩张方向滑动变形，同时会对下部坡体裂隙进行填充，使得下部土体压密固结。可概括为，库水升降在坡体内部产生渗流侵蚀效应，是对坡体结构损伤并造成滑坡变形主要诱因。

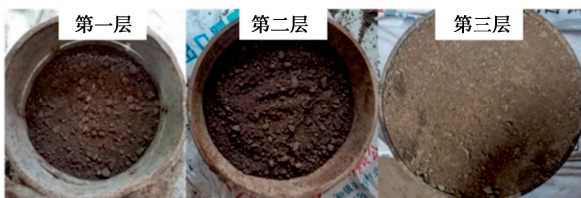
图 7 分层制样

采用中型环刀取现场原状土，剔除粒径大于 20 mm 土样；通过保湿养护，制取含水率为 3.4%、密度为 1.91 g/cm³ 土样。将其分 3 层装入，每层质量相同，如图 7 所示，共制取 24 个试样。然后进行干湿循环处理：浸泡 12 h 使其饱和，后 12 h 烘干，温度为 105℃，此为 1 次干湿循环过程。
