武汉某市政通道基坑工程事故险情分析处理与经验教训

摘 要: 结合武汉市某市政通道工程所发生基坑险情的原因分析和处理情况, 总结了经验教训, 探讨了老黏性土地区基坑施工应注意的问题, 对类似基坑工程具有指导意义。

Experience and lessons from analysis and treatment of accident risk of excavation of a municipal road in Wuhan

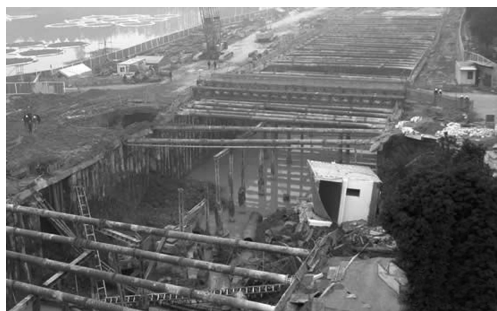
图1 基坑垮塌形状及范围

2012年2月20日晚8时许,某通道工程杨园南路以北支护桩外侧(通道第16、17节处)出现裂缝扩大迹象,至9时40分出现险情,垮塌范围通道西侧长约25 m,宽约10 m。现场虽未造成人员伤亡,但造成了4个方面的不良后果:①横穿基坑的DN200自来水管断裂,影响财专学校供水;②横穿基坑的110 kV高压管群垮塌,电力供电正常,但供电信号传输中断;③横穿基坑的DN160煤气管存在隐患,为确保安全,暂停气,影响梨园医院的供气;④道路西侧新建未投入使用的DN1500雨水、DN400污水管道及财专值班房约20平方米整体垮塌至基坑内。基坑垮塌形状及范围见图1。

Fig. 1 Collapse shape and scope of excavation

基坑坍塌段地质条件复杂,坑壁存在较厚的杂填土及软土;且基坑两侧地下管线复杂,在基坑施工中没有完全调查清楚地下管线情况。险情发生后发现有一废弃管道,且管道内有不明水源。

基坑坍塌段坑底为老黏性土,事故发生前遇到强降雨,而老黏性土裂隙较发育,天然状态下强度高,但是开挖暴露后,其裂隙张开,由于应力释放和管网破损的渗水、生活用水以及其它来源的地表水和大气降水等迅速浸入裂隙中,使裂隙急剧扩大,土的整体性质急剧破坏,使得土体强度急剧降低^[1]。地下水以及废弃管道内大量水流浸泡土层,加大了主动土压力。

基坑西侧第1层内支撑及第2层内支撑在长约20 m的范围内没有严格按照通过论证的设计图纸及时加设支撑,属于严重超挖,造成12 m基坑实际悬臂的情况,严重违背了先撑后挖的原则及设计要求。经计算,该悬臂段稳定性安全系数只有0.78。

基坑坍塌范围内有一组高压电缆等管群横穿基坑,导致基坑东、西两侧支护桩无法实施,各缺失4根,从而影响了支护结构受力状态,影响整体稳定性。然而出现与设计工况不相符时,没有及时进行设计变更。从而导致支护桩不连续,整体稳定性受到影响。

该段基坑支护结构无测斜等变形监测内容,基坑滑移前,没有这方面反映基坑不同深度内水平位移监测资料,没有真正做到信息化施工。施工单位虽然进行了监测,在事故段附近的监测点监测值反映该附近地段位移较大,超过了报警值,但是没有引起重视,没有及时架设支撑,还一味地抢工期,进行土方开挖,从而最终导致基坑失稳垮塌。

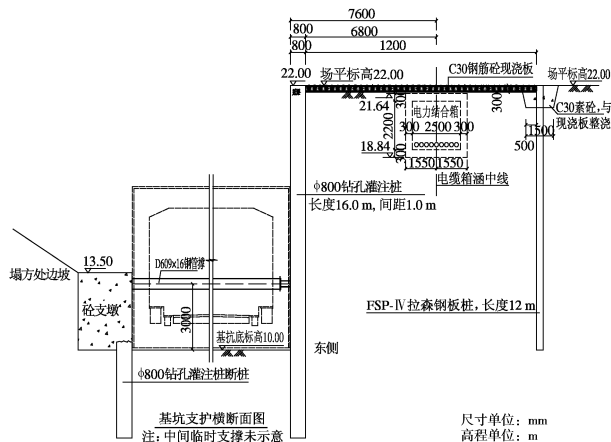
图 2 基坑坍塌处理断面

Fig. 2 Collapse section of excavation

(1)沿西侧塌方滑动面自上而下清除已塌方的松软土方,并进行喷锚支护,第一层锚杆距地面约3 m左右,水平间距1.5 m,锚杆长10 m,倾角15°内置 $\phi 28$ 钢筋一根,以下三层锚杆长度分别为12 m、12 m、10 m。土体稳定后再在坡脚折断的支护桩处设一道宽2 m、高2~3 m的砼挡墙,挡墙与东侧支护桩间增设一道水平钢管内支撑。砼挡墙的施工顺序自南向北分段开挖施工。基坑垮塌处理方案见图2。

(2) 南端垂直基坑补打一排钢板桩, 保护原来已施工的钢板桩处的被动土体, 补打钢板桩与已打钢板桩采用型钢拉结。

(3) 北端边坡采用土(砂)袋堆码, 必要时加设锚杆。

(4) 在邻近坍塌段的南北侧加密基坑顶部第一道钢管支撑, 防止坍塌段扩展。

(5) 悬吊横跨基坑高压电缆。在西侧冠梁上固定两捆 40 工字钢, 并安装型钢斜撑作悬吊电缆主梁的西侧支点, 工字钢挑出长度应根据电缆位置确定并留有余地。悬吊电缆的主梁可运用现有桁架或钢管内支撑, 在主梁两侧应搭设钢管脚承架, 便于施工操作。

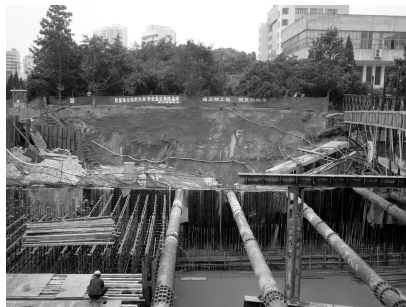
图 3 基坑坍塌处理实施效果

根据加固设计方案进行施工, 目前已经施工了基坑结构底板, 实施效果很好。基坑坍塌处理实施效果见图 3。

Fig. 3 Effect of collapse treatment of excavation
