2011年日本东北地区太平洋近海地震地基液化灾害综述

摘要: 2011年3月11日, 日本太平洋东海岸发生 M_w 9.0 级大地震, 并引发巨大海啸, 导致了日本东北和关东地区大面积的地基液化灾害。通过现场震害调查和最新资料分析, 首先较为系统地介绍了日本地震受灾区的液化宏观现象和典型震害特征。其次, 研究了余震再液化和地震-海啸耦合灾害的破坏机制和特征, 指出余震再液化受地震力大小、应力历史及超孔隙水压力消散程度的影响, 并将地震和海啸耦合破坏过程分为3个阶段: 震后液化阶段、间歇期恢复阶段、海啸流滑破坏阶段; 最后, 对此次强震中有关抗液化地基处理方法的有效性进行了分析与探讨, 以期为今后的地基抗液化设计提供参考与借鉴。

Review on liquefaction-induced damages of soils and foundations during 2011 of the Pacific Coast of Tohoku Earthquake (Japan)

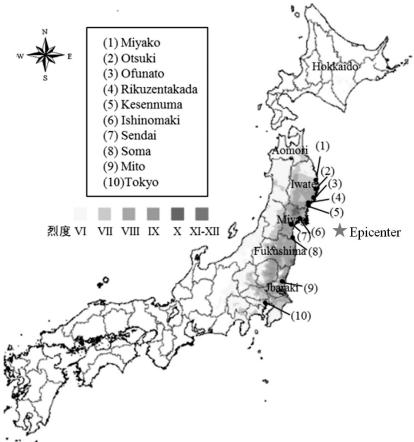
图1 日本东北和关东地区的液化震害分布图 (修改自文献[5, 6])

2011年3月11日, 日本当地时间14时46分, 日本太平洋东海岸发生 M_w 9.0 级大地震, 震中位置如图1所示(图中的“烈度”已根据文献[3]中的“中国和日本烈度表对应关系”转化为中国的地震烈度)。这次地震是日本地震观测史上最大的地震, 被日本气象厅

命名为“2011年日本东北地区太平洋近海地震”(The 2011 off the Pacific Coast of Tohoku Earthquake)。震中位于日本东北地区大鹿半岛以东的太平洋海域约130 km处, 震源深度约24 km。地震引发了一系列的余震, 其中7级以上余震6次, 6级以上余震上百次^[4]。同时, 此次地震还引发了巨大的海啸, 最高浪高39 m, 为历史所罕见^[5]。此次地震在日本东北和关东地区引发了大规模的地基液化, 是造成震害的主要原因之一。再加之余震和海啸的耦合作用, 加剧了主震液化受灾区的变形破坏。

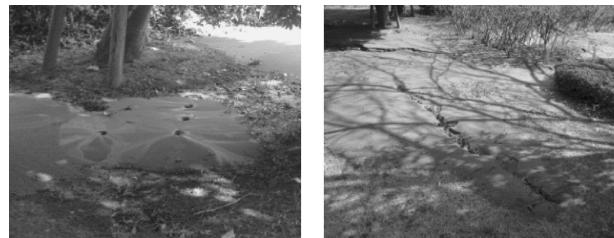
图2 形似火山的喷出砂堆和地裂缝中的喷水冒砂

喷砂冒水是地震液化最直观的表现。此次地震液化中, 地表喷出物主要是浅层软弱的吹填土和冲积土, 涵盖了粉砂、细砂、中砂、粗砂, 甚至细砾。喷砂冒水形式主要有两种: 一是形似火山的喷出砂堆, 如图2(a)所示单个砂堆的直径约30~60 cm, 呈线状排列; 二是液化砂土通过地裂缝喷出地表, 如图2(b)为液化砂土散布在长约3 m, 宽2~5 cm不等的地裂缝周边。较为特别的是喷砂冒水以沿地裂缝喷出地表为主^[10]。

(a) 形似火山的喷出砂堆

(b) 地裂缝中的喷水冒砂

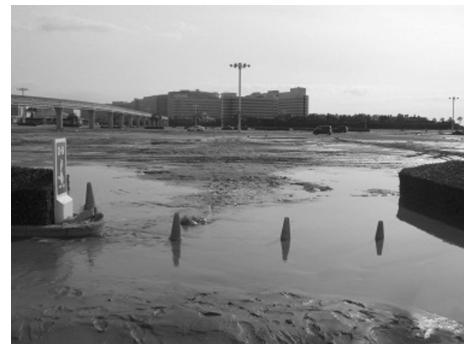
图3 大面积液化的迪斯尼乐园停车场

日本沿海地区较多围海造陆的软弱地基, 因此与以往地震相比, 此次地震液化喷砂量非常大, 如浦安市一公园喷砂堆积量约75000 m³^[9], 千叶县喷砂最大堆积厚度约60 cm^[11]。图3是震后的迪斯尼乐园停车场, 几乎所有场地都发生了液化, 喷砂厚度约10~20 cm, 并伴有大量涌水。

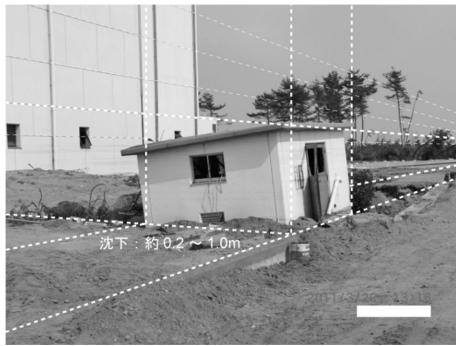
图 4 低层民房倾斜沉降^[12]

一般低层建筑物的基础形式为天然地基上的浅基础, 基础埋置深度一般在0.5~1.0 m, 易因地基液化发生不均匀沉降^[8]。如图4所示, 一低层民房发生了

0.2~1.0 m 的不均匀沉降^[12]。Kim 等^[13]通过对千叶县、茨城县等 160 栋因地基液化破坏的房屋调查统计, 得出 52% 的破坏房屋采用筏形基础, 41% 采用条形基础。

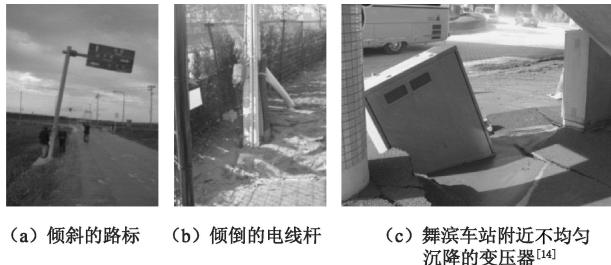
图 5 倾斜的路标、倾倒的电线杆以及舞滨车站附近不均匀沉降的变压器^[14]

对于轻型结构, 例如电线杆、路灯、交通标志等, 一般采用小型基础, 容易因地基液化产生沉降, 并伴有不同程度的倾斜。如图 5 (a)、(b) 所示的路标和电线杆等, 发生了明显的沉降倾斜, 且周边喷砂冒水现象明显。图 5 (c) 为舞滨车站附近的一变压器基础, 出现了 5~15 cm 的不均匀沉降^[14]。

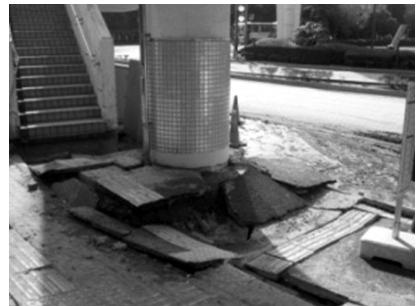
图 6 高架公路基础周边的破坏

液化震害调查表明, 采用桩基础的中高层建筑、高架公路和高架桥等破坏比较轻微。Ishikara 等^[8]和 Yasuda 等^[15]发现采用桩基础的中高层建筑和高架桥几乎没有破坏, 而道路、广场、停车场等由于液化变形严重。Bhattacharya 等^[14]调查了舞滨区一个采用桩基础的高架公路, 如图 6 为高架公路桩基础周边的破坏情况。其中, 桩基础周边的地面产生了约 10~30 cm 的不均匀震陷, 而桩基础几乎没有发生沉降, 保证了上部结构的整体稳定性。

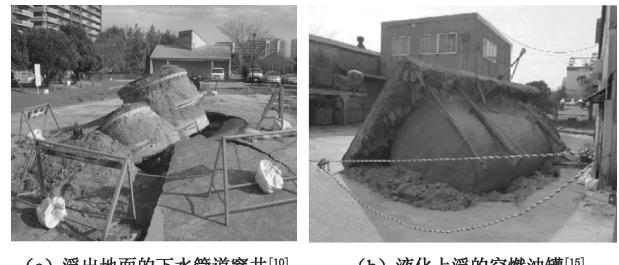
图 7 浮出地面的下水管道窨井^[10]和液化上浮的空燃油罐^[15]

上浮冒出地面的现象非常普遍。而且 Ishihara 等^[8]认为下水管道窨井的周边土层在回填过程中往往都未进行充分的压实, 因此下水管道窨井由于地基液化而浮出地面的现象非常常见。如图 7 (a) 为下水管道窨井浮出地面约 1 m^[10], 图 7 (b) 为一空燃油箱因地基液化上浮冒出地面^[15]。

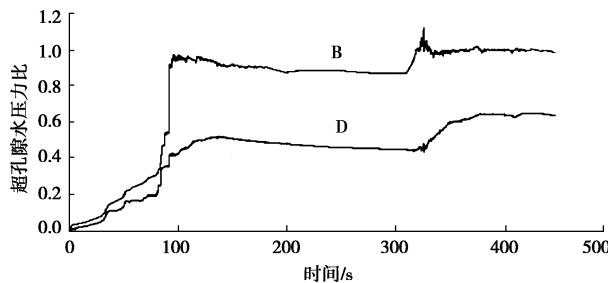
图 8 超孔隙水压力比随时间的变化^[11]

Onoue 等^[11]采用有限元方法 (FEM) 模拟日本千叶县朝阳市液化场地在主震和余震后超孔隙水压力比随时间的变化, 结果如图 8 所示。其中, B, D 分别为浅层土和深层土, 其超孔隙水压力比有相同的变化趋势。以 B 层土为例, 在主震后超孔隙水压力比上升达到 0.95, 然后在间歇期下降到 0.85, 在余震作用下, 再次上升到 1.0, 发生完全液化。

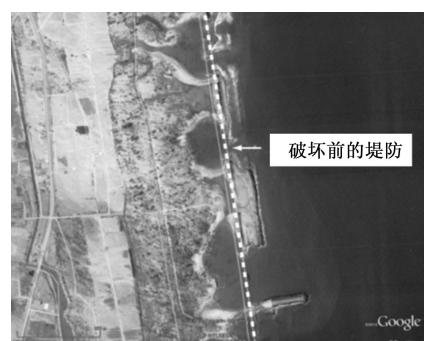
图 10 宫城县南部堤防流滑破坏失稳^[12]

Mori 等^[12]调查发现堤防工程由于地基震动液化, 产生竖向沉降和侧向变形, 加之海啸的作用, 堤防工程的侧向变形进一步加大, 最终发生流滑破坏失稳。如图 10 为宫城县南部一长约 25 km 的钢筋混凝土海堤, 由于地震液化沉降约 50 cm, 在海啸过后多处发生了侧向流滑破坏失稳^[12]。

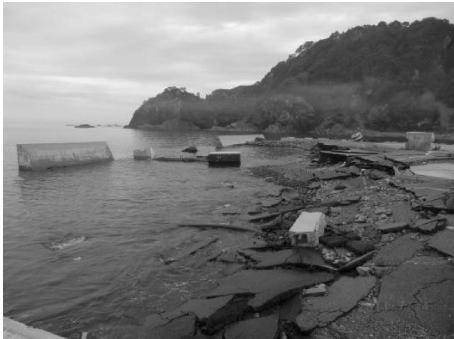
图 11 岩手县一码头流滑破坏失稳^[22]Fig. 11 Liquefaction flow slide of a pier in Miyagi Prefecture^[22]

Hazarika 等^[22]调查表明青森县和岩手县的堤防和码头在地震和海啸耦合作用下发生了严重的破坏。图 11 为岩手县一港口码头发生了流滑破坏失稳, 主要是由于海啸在码头地基液化的基础上, 进一步加剧了地基的变形破坏^[22]。
