# 北京昆仑饭店深基槽滑坡与加固处理

陈希哲  
(清华大学工程勘察所, 北京 100084)

## 1 工程及事故情况

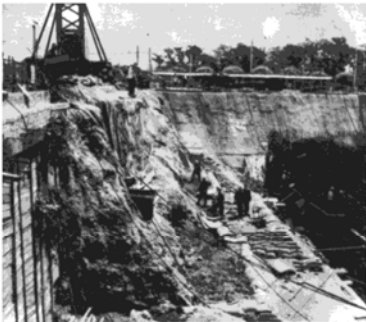
图 1 昆仑饭店北部基槽滑坡全景

1983 年 7 月 1 日零时 10 分, 昆仑饭店深基槽北坡突然发生滑坡。滑坡体沿基槽长达 10m, 最大进深 3.5m, 滑坡体总高 7m, 其中直岔溜坡峭壁高 4m, 滑坡顶面临近塔吊轨道, 离塔吊枕木仅 60cm, 危及塔吊安全, 被迫停工。在滑坡体东侧发生一条长 16m、宽 10cm 的大裂缝, 与边坡平行, 距坡顶边缘 0.5m, 参见图 1, 2。

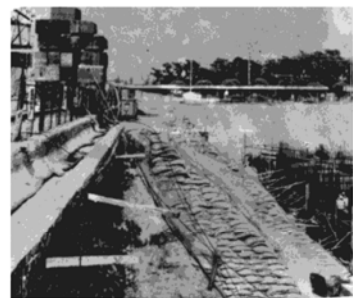
图 4 昆仑饭店基槽坡顶加载试验全景

- 为证明上述论证，使工程复工，在昆仑饭店工地进行了大型坡顶加载足尺试验。
- (1) 坡顶加载试验条件与理论计算
- 用起重机吊大型钢锭，集中压在基槽坡顶 3 根枕木上，2 延米长，2m 宽，高达 3.5m，总荷载  $750\text{kN}$ ，与大型塔吊最大轮压相等。

满载后经历 16 小时变形稳定。实测最大沉降量  $S_{\max} = 10\text{mm}$ ，侧向水平位移为零。为考虑施工期间遇暴雨情况，用水管在钢锭下路基中灌水 35 分钟，又经历 8 小时，实测  $S_{\max} = 20\text{mm}$ ，侧向水平位移为零。实际上塔吊在某点停留时间很短，满载机遇很少，在暴雨时停工。加载试验将最不利因素叠加，时间长达 24 小时，足够安全。

在压载试验过程中，笔者在钢锭周围地面仔细观察，未发现任何细微裂缝。试验证明基槽加固后边坡是完全稳定的，获得预期的圆满结果。
