某地铁区间盾构法施工隧道事故实例与分析

摘要: 某地铁区间在施工过程中发生漏水事故, 致使区间右线隧道被淹、管片破损。对事故的工程概况、事故发生经过及抢险措施进行了介绍, 并详细分析了漏水事故后地表沉降监测数据、管片变形监测数据。盾构掘进过程中, 盾构机的纠偏要缓慢进行, 避免对已施工管片造成损害。

Introduction and analysis of an accident in a shield tunnel

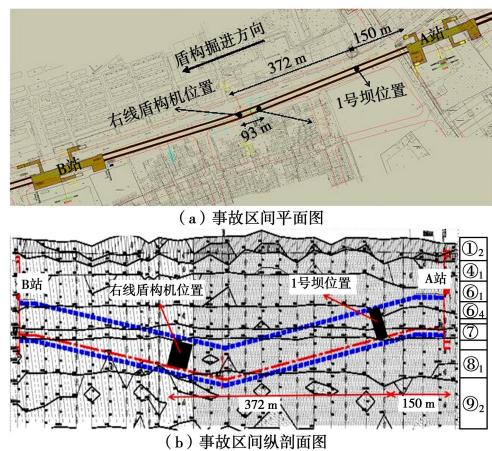
图 1 A-B 区间平剖面图

某地铁区间左线全长 892.712 m, 右线全长 891.509 m。盾构区间线间距约为 15 m, 盾构区间纵断面采用“V”字坡, 最大纵坡坡度为 2‰, 区间隧道顶部覆土深度为 8~17 m, 自 A 站始发至 B 站接收, 如图 1 所示。

区间隧道穿越地层范围内自上而下分别为⑥₄ 粉质黏土、⑦粉质黏土、⑧₁ 粉质黏土; 盾构区间主要处于⑦、⑧₁ 粉质黏土层, 夹⑧₂ 砂质粉土(透镜体)。

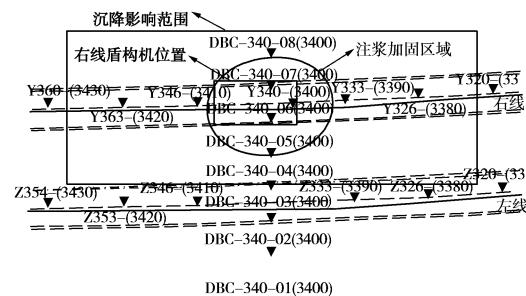
图 3 地面监测点位布设

此次应急处置中, 沿隧道左右线及隧道横断面布设了 21 个监测点, 如图 3 所示。于 3 月 29 日晚 22:45 开始进行监测, 监测频率 30 min/次。

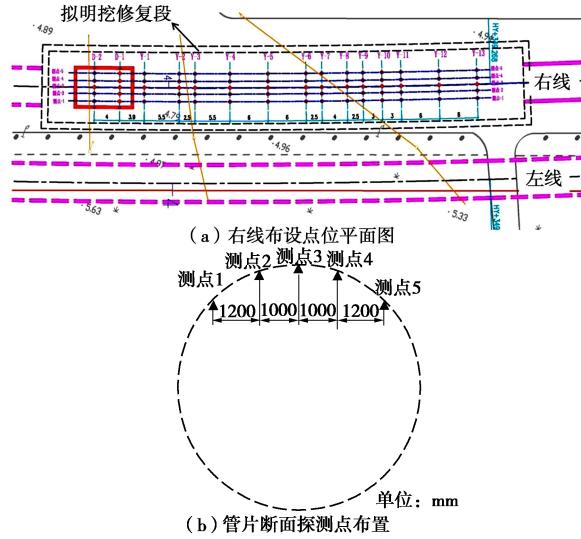
图7 管片监测点位布设

区间右线共布设了15个断面，其中盾构机范围布置两个断面，已施工盾构区间布置13个断面，如图7(a)所示。每个断面布置5个探测点，其中管片中心正上方布置一个（编号测点3），测点3两侧各1 m布置测点2和测点4，测点2左侧1.2 m布置测点1，测点4右侧1.2 m布置测点5，如图7(b)所示。盾构隧道管片探测中心线依据施工单位提供的隧道管片拼装轴线。

图8(b)所示为管片顶部3号测点的纵向变化曲线，可以看出，盾构机前盾位置较设计标高沉降了751 mm，盾尾处沉降了1026 mm。已施工隧道管片沉降最大位置发生在第338环和第339环，最大沉降量为1262 mm。图9所示为管片横断面探查结果，盾构机整体下沉，盾尾处最大沉降量为1026 mm。管片破损范围集中在Y1~Y6断面(第343~326环，共18环)。第338环和第339环破损最为严重。

漏水事故抢险完成后，需要对右线漏水段隧道进行修复。拟采用明挖法修复破损的管片，修复之前需首先对区间管片进行探查，进而确定明挖修复段的长度。
