# JL 混凝土面板堆石坝面板破损机理反演分析研究

**摘要:** JL 面板堆石坝最大坝高 140.3 m, 采用花岗岩和石英斑岩填筑, 运行初期大坝出现了止水破坏和面板裂缝等问题, 从而出现严重渗漏现象, 严重影响大坝正常运行。基于大坝沉降观测数据和面板现场检测资料采用三维精细化数值模拟方法反演研究了 JL 大坝运行初期面板破损机理, 再现了堆石坝体变形过程和混凝土面板应力演化性状。研究认为, 大坝初次蓄水时发生的水位骤降导致了面板止水破坏, 渗水冲蚀垫层区引起面板脱空, 造成蓄水后面板在水压力作用下逐步破损和出现贯穿性裂缝。通过降低水位, 对水上破损面板采用覆盖修复、水下破损面板采用浇筑环氧混凝土和脱空区灌浆修复等措施, 大坝渗漏量得到有效控制。JL 大坝面板破案例给面板堆石坝设计施工以深刻的启示: 面板堆石坝设计施工应保证各坝体分区以及面板与垫层之间的变形协调; 运行期应避免水位骤降以防止内水外渗导致止水结构破坏和垫层料细颗粒流失; 垫层区、过渡区和堆石区之间应严格满足反滤准则, 避免面板开裂后垫层料细颗粒流失而导致的面板受力状态恶化。

## Back analysis on damage mechanism of concrete face slab of JL CFRD

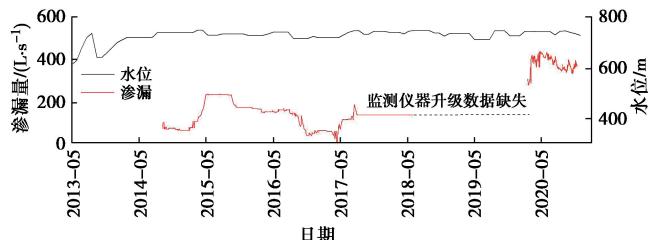
图 7 渗漏量时序过程曲线

Fig. 7 Curve of process of JL dam leakage

2020 年 3 月—5 月对大坝综合检测共发现面板缺陷 240 处, 其中水上部分缺陷 214 处, 水下部分 26 处, 缺陷类型有裂缝、橡胶盖板破损、面板脱空和面板渗漏, 如图 5。图 6 为现场检测的柔性修复和垂直缝破损、面板裂缝和脱空等现象。根据 2020 年观测资料, 大坝渗漏量随库水位的升高而增大, 尤其是在库水位上升至 735 m 后, 渗漏量出现陡增趋势, 库水在 735 m 上升至 748 m 的过程中, 渗漏增加了近 110 L/s, 库水在 748 m (目前最高库水位) 左右时达到了最大值 403.36 L/s。2020 年 9 月 30 日, 降水至 695 m 高程后发现左岸 #18、#19 面板严重破损, 且前两次采用的柔性修复措施已完全失效。水下检查发现, #18、#19、#25、#26 和 #27 面板破损处存在明显的吸入效应。本文将 #18、#19 面板和 #25、#26、#27 面板破损处分别命名为区域 I、II。图 7 给出了 JL 大坝渗漏量的时序过程曲线, 图 8 和表 1 按时间详细汇总了 JL 大坝竣工后运行至 2020 年 10 月期间的蓄水过程和面板破坏发生情况。

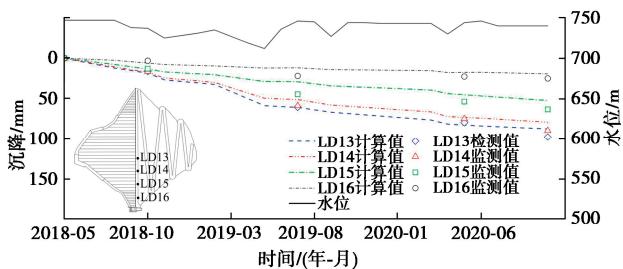
图 11 监测数据与反演结果对比

本工程内部沉降可用的有效监测数据少, 使得坝料瞬变参数无法反演获取, 在设计阶段开展了较为系统坝料室内三轴试验数据, 堆石料“南水”模型参数均采用试验值, 如表 2。大坝表观监测数据符合一般规律, 可信度高, 因此, 流变参数反演主要依据坝顶测点沉降。考虑到堆石坝实际施工过程和变形机制的复杂性, 很难将流变变形与瞬时变形分开, 因此, 对静力本构模型和流变模型的参数进行综合反演<sup>[17]</sup>。采用自主研发的 TOSS3D 软件对 JL 大坝进行了全过程反演模拟, 坝顶测点 LD13、LD14、LD15 和 LD16 实测结果和反演结果如图 11, 可见, 计算值与实测值较为吻合, 反演参数基本能反映工程实际坝料的力学性质, 流变模型参数见表 3。

Fig. 11 Comparison of monitoring data with back analyzed results

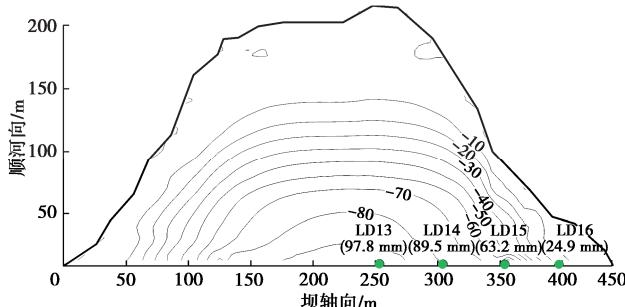
图 12 工后下游坝坡沉降

反演得到的下游坝坡的工后沉降分布如图 12, 图中标出了测点位置对应的监测值, 可看出计算沉降与监测沉降较为吻合。

Fig. 12 Settlements of downstream dam slope after completion

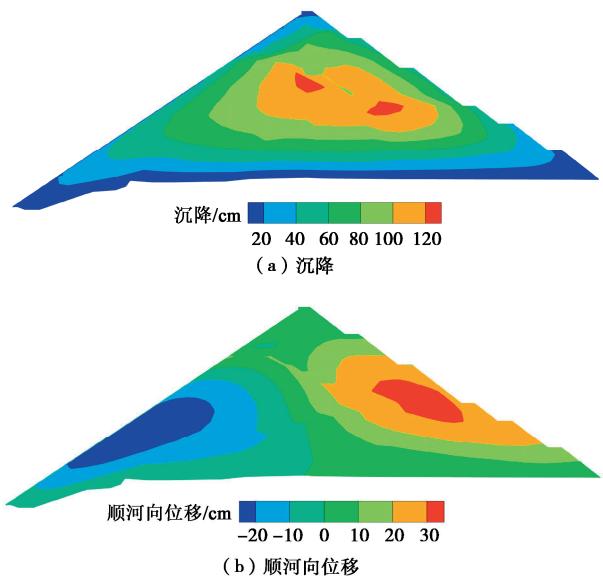
图 13 竣工期坝体位移图

反演得到的竣工期坝体变形如图 13, 最大沉降值为 128.6 cm, 发生在次堆石区。顺河向指向上游位移为 28.6 cm, 指向下游位移为 33.26 cm。根据国内外已建面板堆石坝实测沉降统计, 自 80 年代以来修建在基岩上采用现代碾压技术碾压的 150 m 级面板堆石坝竣工期坝体沉降率均值为 0.75%<sup>[18]</sup>, 本工程竣工期沉降率约为 0.90%, 处于中等偏上的水平。

Fig. 13 Displacement contour of dam at completion

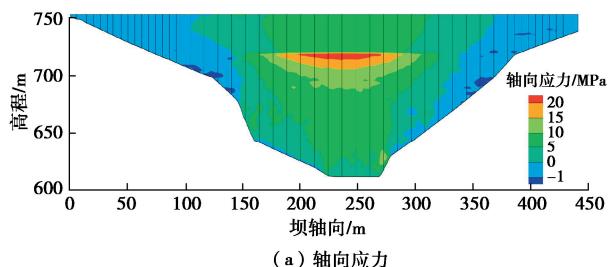
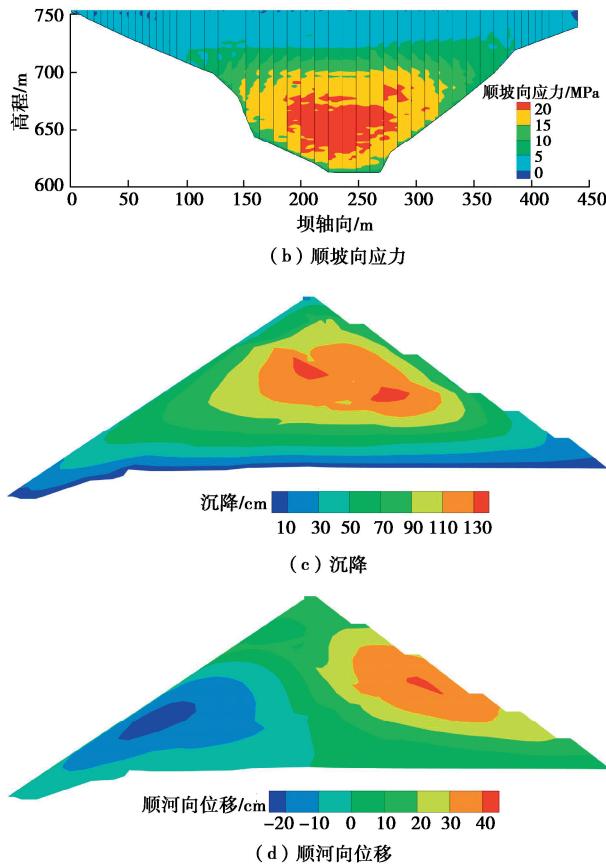
图 14 第一次蓄水至 736.0 m 面板应力和坝体位移图

图 14 为第一次蓄水至 736 m 高程时面板应力和坝体变形图, 此时面板轴向压应力最大值为 22.73 MPa、拉应力最大值为 1.22 MPa, 顺坡向压应力最大值为 21.89 MPa、拉应力最大值为 0.32 MPa。坝体沉降最大值为 139.62 cm, 发生在次堆石区, 顺河向指向上游位移为 22.66 cm, 指向下游位移为 40.41 cm。第

二次蓄水达最高水位 748.8 m 时, 分布规律与第一次类似, 面板轴向最大压应力增加至 25.66 MPa、拉应力最大值增加至 2.13 MPa, 顺坡向最大压应力增加至 24.52 MPa、拉应力最大值增加至 0.78 MPa, 坝体最大沉降达 159.4 cm。计算表明, 两次蓄水时, 在面板编号#24~#28 高程 715.0~720.0 m 部位轴向压应力偏大, 在面板编号#23~#30 高程 629.0~679.0 m 部位顺坡向压应力偏大, 但与实际出现裂缝区域不符, 这表明在面板与坝体接触状态良好时, 该量级的坝体变形并不会引起面板严重破损。

Fig. 14 Stress contour of slab and displacement contour of dam body at the first impoundment at water level 736.0 m

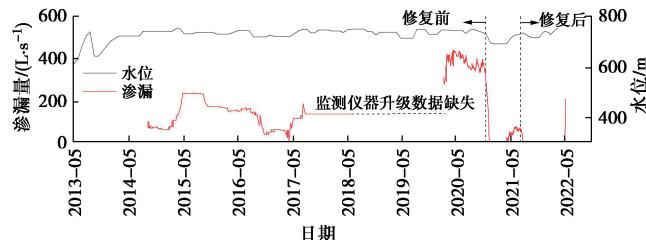
图 22 JL 大坝渗漏监测结果

图 22 为面板修复前后大坝渗漏量监测值,由于仪器改造升级 2019 年渗漏量数据缺失,由大坝渗漏量监测数据可以看出,修复后 1 a 渗漏量较历史最大值减少 80%,修复初期效果较为显著,运行 1 a 后,大坝渗漏量仍有增大的趋势,不排除面板后续破损发生的可能。

Fig. 22 Leakage monitoring results of JL CFRD

JL 大坝蓄水初期导流洞已封死,没有放空检修的条件,面板修复水位保持在泄洪洞底板高程 695.0 m。2020 年 9 月 30 日水位降低后发现#18、#19 面板采用的柔性防渗措施已完全失效,拆除后采用 C35 混凝土将水面以上破损区域进行覆盖修补。对#18、#19 面板水上 695.0~703.0 m 范围内集中裂缝、破损程度严重区域斜面浇筑厚度 20 cm 的 C30 混凝土,表面 5 cm 下埋设钢筋网并与插筋相连,并对浇筑区进行了分区以达到适应后期局部变形的目的。水面以上脱空区域,依据检测结果,采用钻孔灌浆修复。#25、#26、#27 水下面板破损采用环氧混凝土浇筑并预留脱空灌浆口,再进行水下脱空部位灌浆,面板修复过程如图 20 所示,面板修复全貌如图 21 所示。
