# 中国小型水库溃坝规律与对策

**摘要:** 根据 1980~2006 年期间溃坝的小型水库数据, 从不同历史阶段、坝型、坝高、决口部位、溃坝原因、溃坝月份、溃坝所在地区等多方面进行分类统计, 阐述了小型水库溃坝的成因与规律。目前, 年溃坝座数和年溃坝率较低, 研究认为通过完善的水库法规化、规范化管理, 并结合病险水库除险加固工程建设, 我国小型水库的安全管理水平得到较大提升。还从综合统计和典型案例中总结小型水库溃坝防治经验, 针对不同原因引起的溃坝, 如溢洪道过小及溢洪道堵塞、质量问题包括新老坝体结合处渗漏、管理不当等, 初步探究了加强小型水库安全管理的对策措施。

## Laws of dam failures of small-sized reservoirs and countermeasures

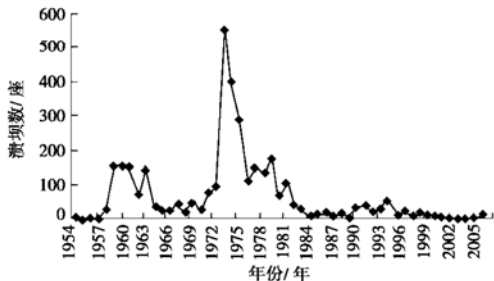
图 1 为 1954~2006 年期间我国各类水库溃坝数量历年分布, 其中 96.4% 的溃坝水库为小型水库。可见, 我国水库溃坝以小型水库为主, 或小型水库的溃坝比例相对较高。同时图中可以看出, 1959~1961 年(“大跃进”时期)、1973~1975 年(“十年动乱”后期)为两个溃坝高峰, 其后的 1976~1979 年溃坝数量仍处于相对较高水平。

图 1 水库溃坝数量历年分布 (1954~2006)

Fig. 1 Number of dam failures of all kinds of reservoirs (1954~2006)

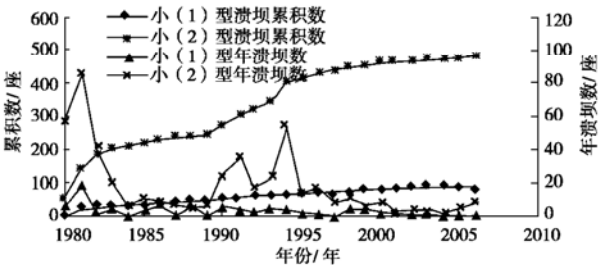
图 2 为 1980~2006 年期间小型水库溃坝分布和累积曲线。图中可以更清晰看出, 小 (1) 型水库除 1981 年溃坝 18 座外, 其他年份每年溃坝数量较小; 小 (2) 型水库在 1980~1982、1990~1994 年期间, 年溃坝数量较多, 其他年份每年溃坝数量相对较小; 1998 年以后, 总的溃坝较少, 累积曲线较平缓。27 a 中出现了 2 个溃坝高峰, 以 1981 年、1994 年溃坝数量最多, 主要情况如下。

图 2 小型水库溃坝分布与累积曲线 (1980~2006 年)

Fig. 2 Distribution and accumulation curves of dam failures of the small sized reservoirs (1980~2006)

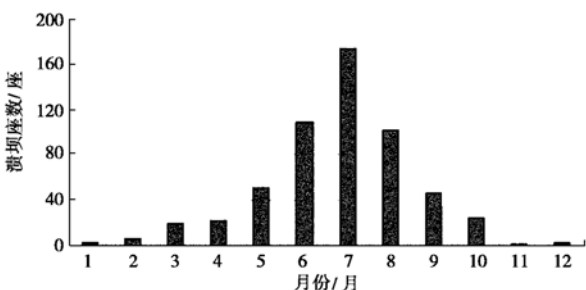
图 3 为 1980~2006 年期间溃决小型水库按月份统计结果, 6, 7, 8 三个月份溃坝数量明显较大, 5 月与 9 月溃坝数量次之, 3 月, 4 月与 10 月溃坝数量更少, 1, 2 月及 11, 12 月的溃坝则较少见。溃坝数量的月份分布规律显然反映溃坝与汛期洪水相关, 我国按季节的不同主要有四汛, 即凌汛、春汛、伏汛(夏汛)、秋汛, 其中以伏汛和秋汛最大, 每年 5 至 9 月为主要汛期, 年内每月溃坝情况与年内雨情分布密切相关。

图 3 小型水库溃坝数按月分布(1980~2006 年)

Fig. 3 Statistics by the months of dam failures (1980~2006)

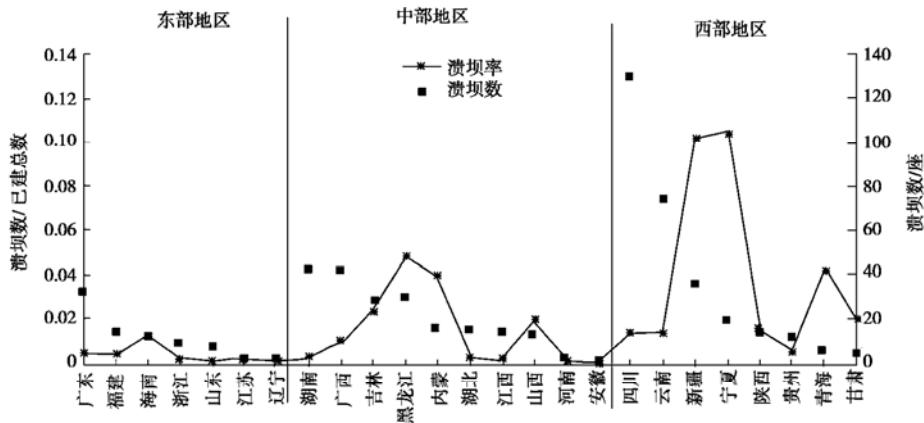
本文分别按溃决水库所属省、所属经济区统计小型水库溃坝情况, 1980~2006 年期间已溃决的小型水库溃坝座数、溃坝率见图 4。

图 4 小型水库溃坝座数、溃坝率按所在地区统计 (1980~2006 年)

Fig. 4 Statistics by the provinces and regions of the small-sized reservoirs failing during 1980~2006

按所属经济区统计, 1980~2006 年期间东部地区、中部地区、西部地区平均溃坝率为 0.44%, 1.50%、3.99%。从图 4 中看, 溃坝率较高的省份位于西部地区和中部地区。结果表明, 小型水库的管理水平与当地经济发展水平关系密切。
